PROVINCIA DE CHIRIQUÍ, DISTRITO DE DAVID, CORREGIMIENTO  
DE LAS LOMAS - VERIFICACIÓN DE COORDENADAS  
DEL PROYECTO "MATA DE NANCE SOLAR"

**DIRECCION REGIONAL DE CHIRIQUI**  
**SECCIÓN DE EVALUACIÓN DE IMPACTO AMBIENTAL**  
**INFORME TÉCNICO DE INSPECCIÓN OCULAR N°. 028-2025**

<b>PROYECTO:</b>	MATA DE NANCE SOLAR
<b>PROMOTOR:</b>	SOLAR POWER ASSETS INC.
<b>UBICACIÓN DEL PROYECTO:</b>	MATA DEL NANCE, CORREGIMIENTO LAS LOMAS, DISTRITO DE DAVID, PROVINCIA DE CHIRIQUÍ
<b>FECHA DE LA INSPECCIÓN:</b>	18 DE MARZO DE 2025
<b>FECHA DEL INFORME:</b>	26 DE MARZO DE 2025
<b>PARTICIPANTES EN LA INSPECCIÓN:</b>	<b>POR EL PROMOTOR:</b> EDWIN MOLINA MARCELINO DE GRACIA – Constructor <b>POR SECCIÓN DE EVALUACIÓN DE IMP. AMBIENTAL:</b> • LCDO. ALAINS ROJAS – Evaluador de EsIA. • LCDO. MIGUEL ÁNGEL GARCÍA - Evaluador de EsIA.

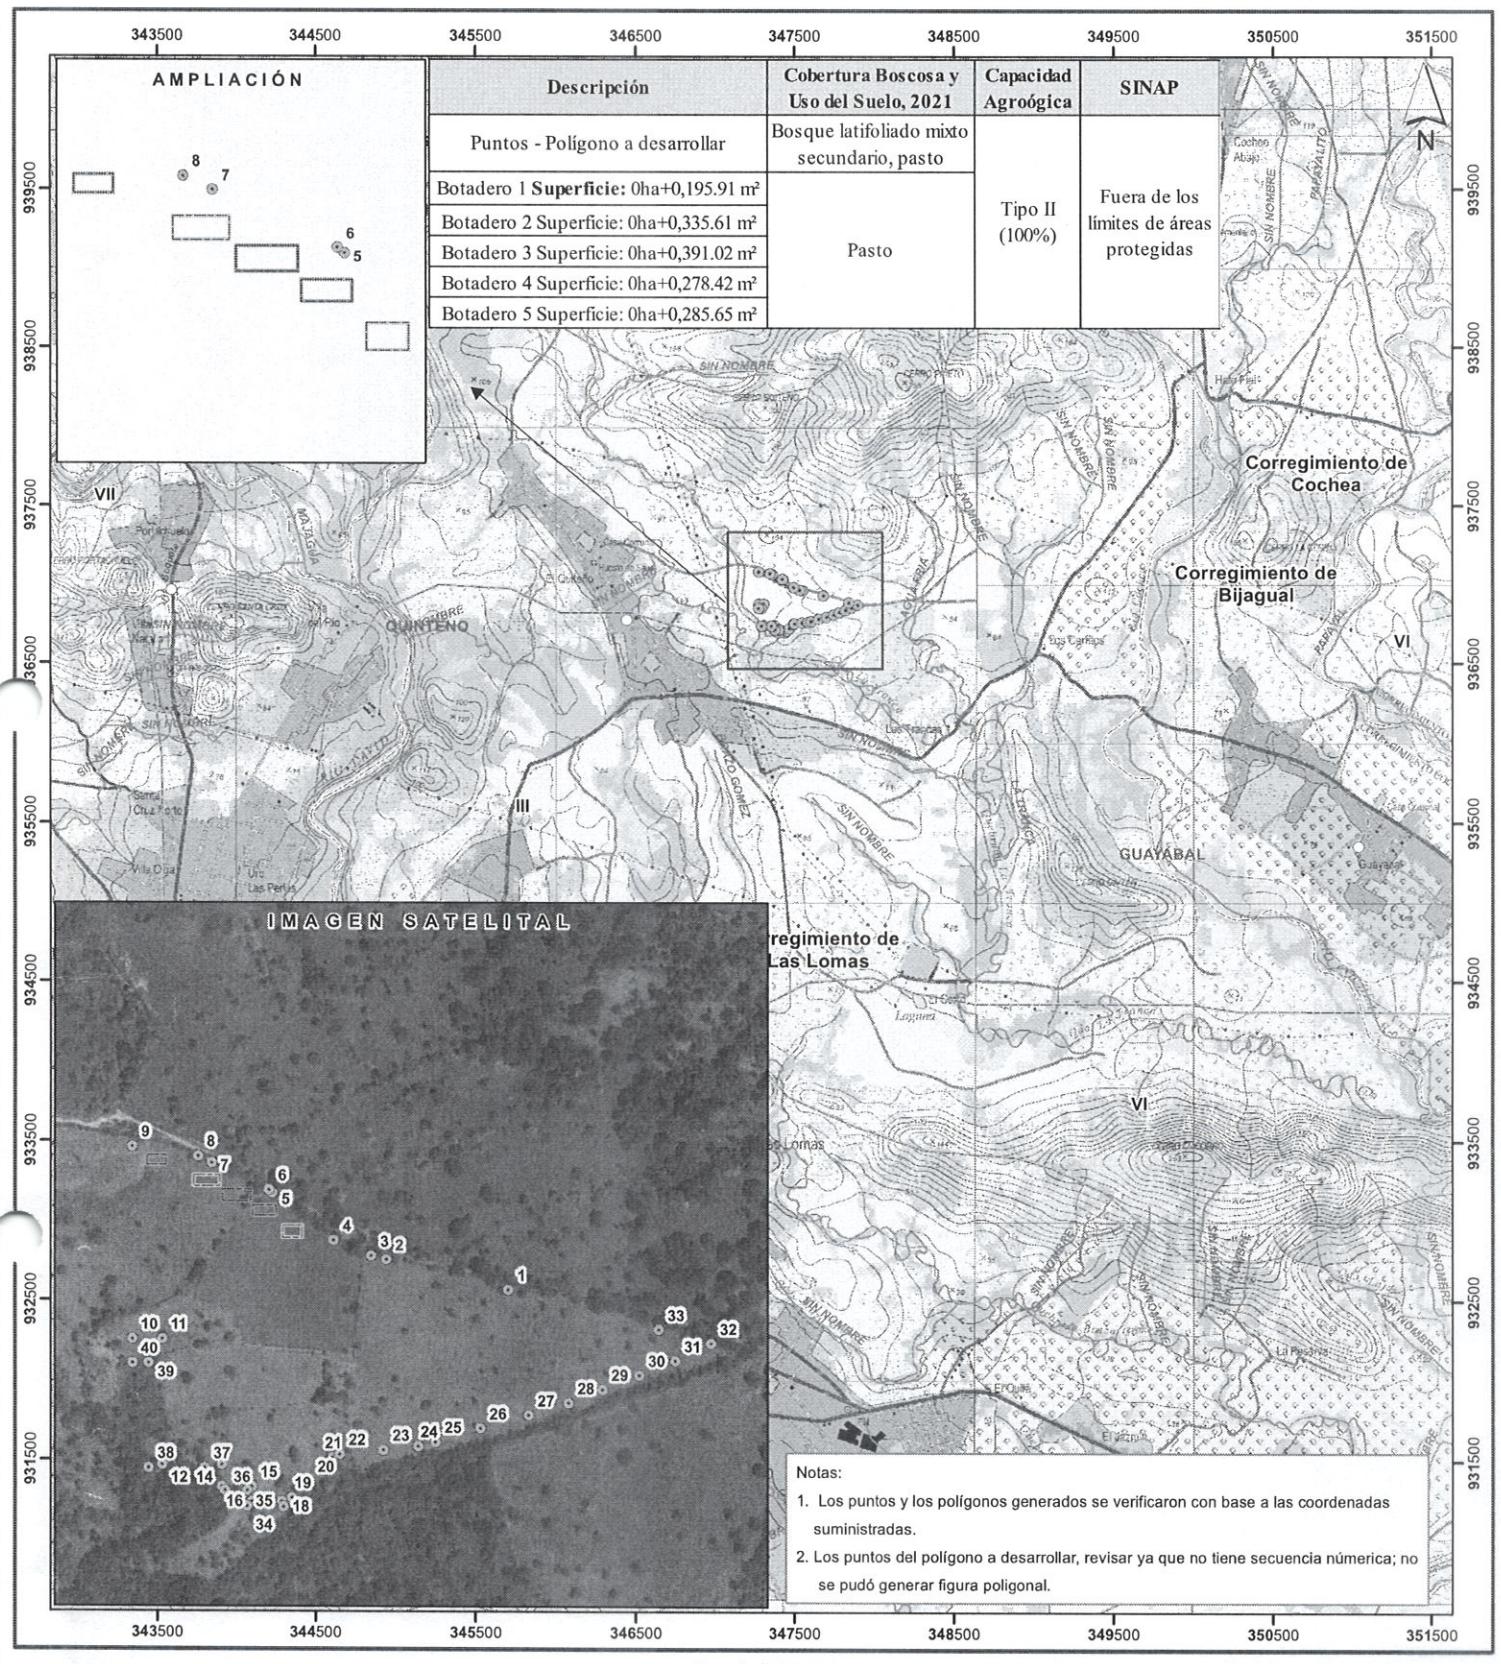
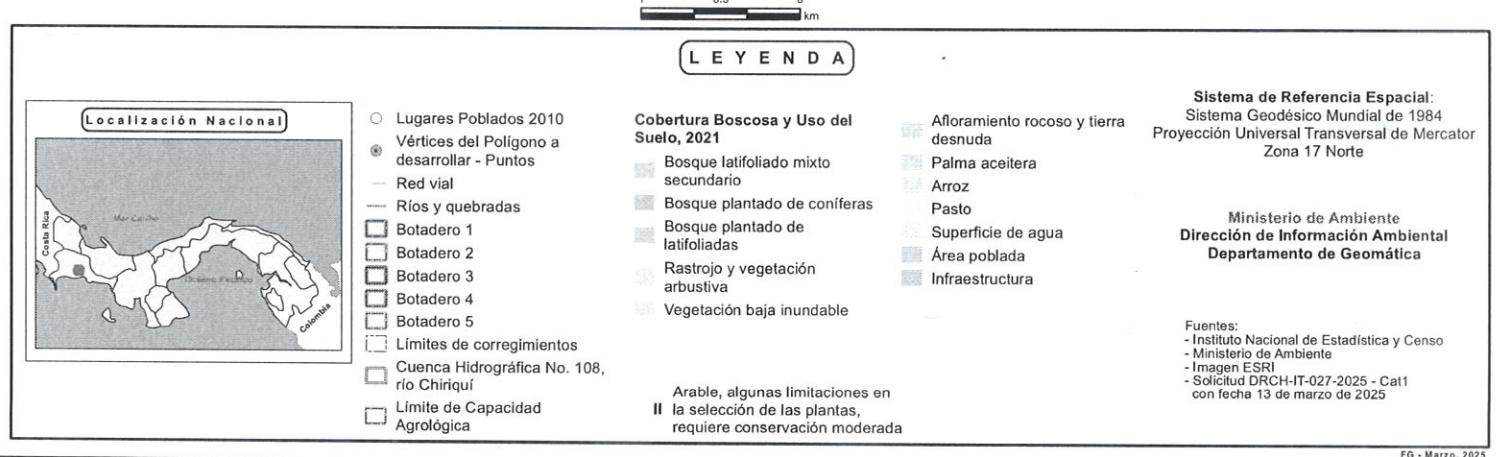
Con los datos proporcionados se generó un dato puntual denominado: Polígono a desarrollar (revisar los datos, ya que no se pudo generar el polígono) y cinco (5) polígonos, denominados: Botadero 1 con una superficie (0ha+0,195.91 m<sup>2</sup>), Botadero 2 con una superficie (0ha+0,335.6122 m<sup>2</sup>), Botadero 3 con una superficie (0ha+0,391.02 m<sup>2</sup>), Botadero 4 con una superficie (0ha+0,278.42 m<sup>2</sup>), Botadero 5 con una superficie (0ha+0,285.65 m<sup>2</sup>); los mismos se ubican fuera de los límites del Sistema Nacional de Áreas Protegidas (SINAP).

De acuerdo con la Cobertura Boscosa y Uso del Suelo, año 2021, se ubica en las categorías de "Bosque latifoliado mixto secundario", "Pasto" y según la Capacidad Agrológica, se ubica en el tipo: II – 100% (Arable, algunas limitaciones en la selección de las plantas, requiere conservación moderada), *ver tabla en el mapa*.

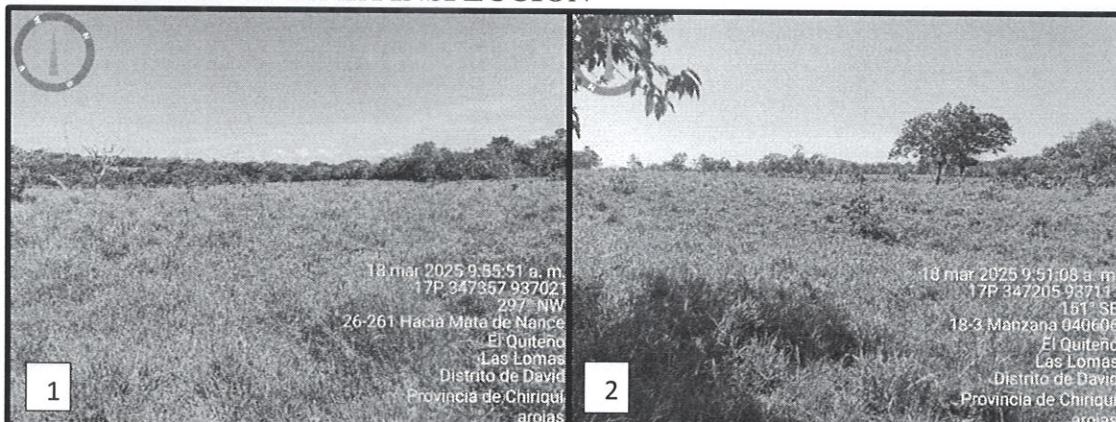
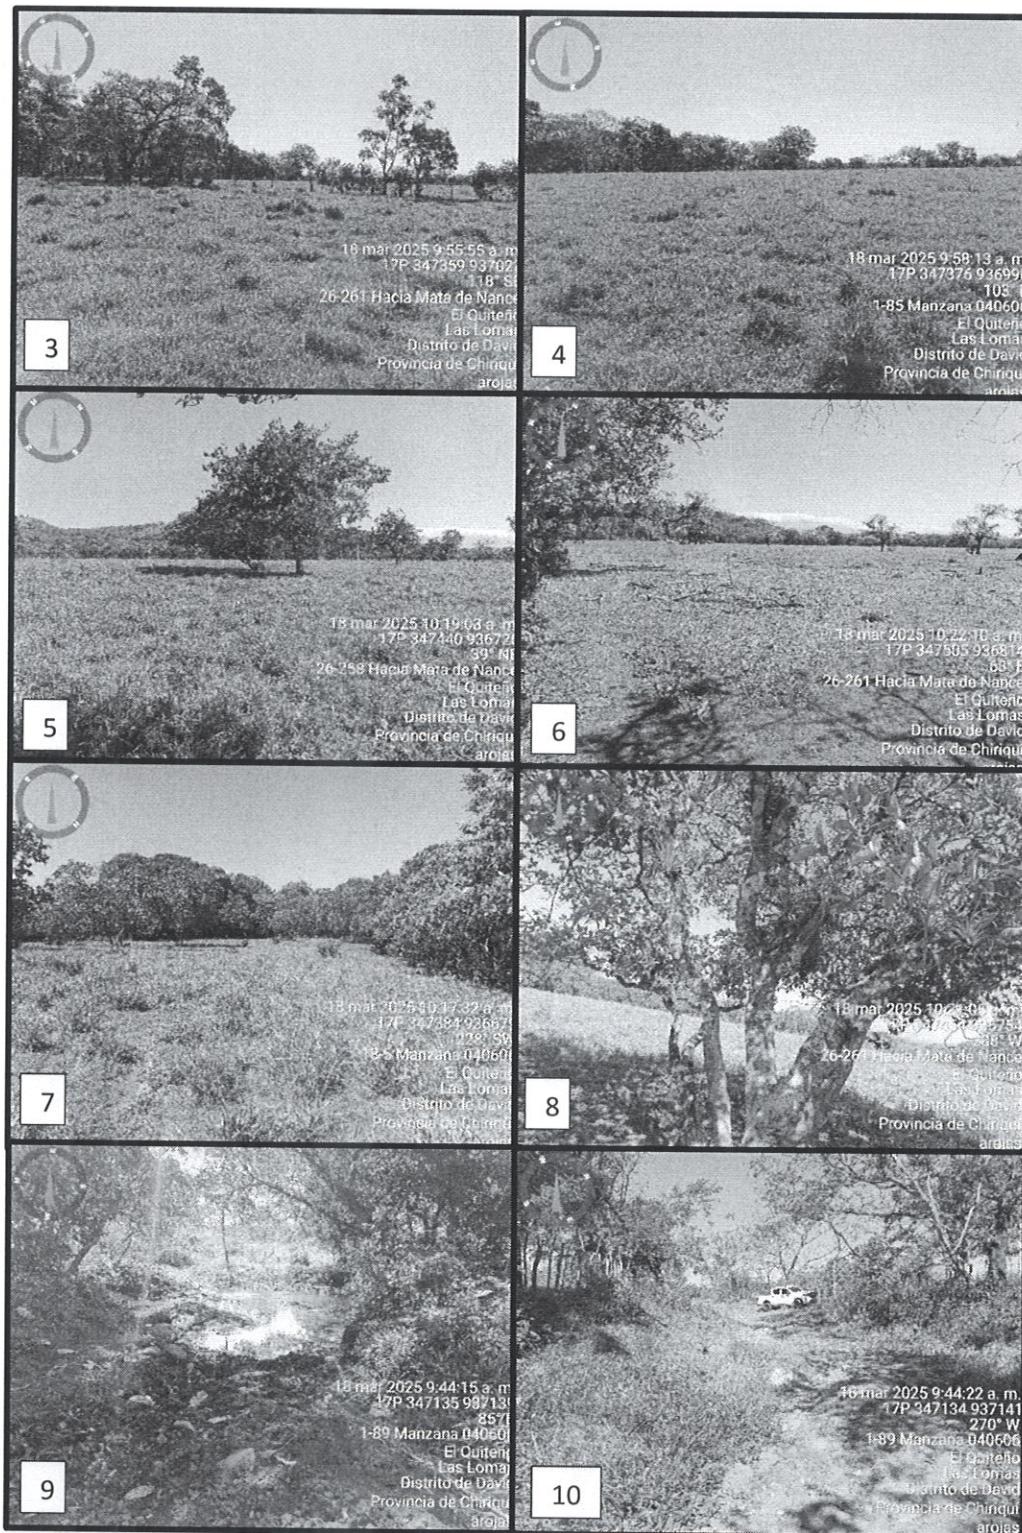
**Imágenes 1-7.** Vistas terrestres del polígono del proyecto “**MATA DE NANCE SOLAR**” donde se logra apreciar que el polígono del proyecto en su mayoría se encuentra cubierto de gramíneas (pasto mejorado), cercas vivas y arboles dispersos, además se aprecia el bosque de galería de la quebrada La Tranca. **Imagen 8.** Vista de orquídeas sobre arboles que se encuentran dentro del polígono del proyecto. **Imagen 9.** Vista del paso sobre el cauce de la quebrada La Tranca para poder llegar al polígono del proyecto. **Imagen 10.** Vista del camino de acceso al proyecto. **marzo 2025. arojas**

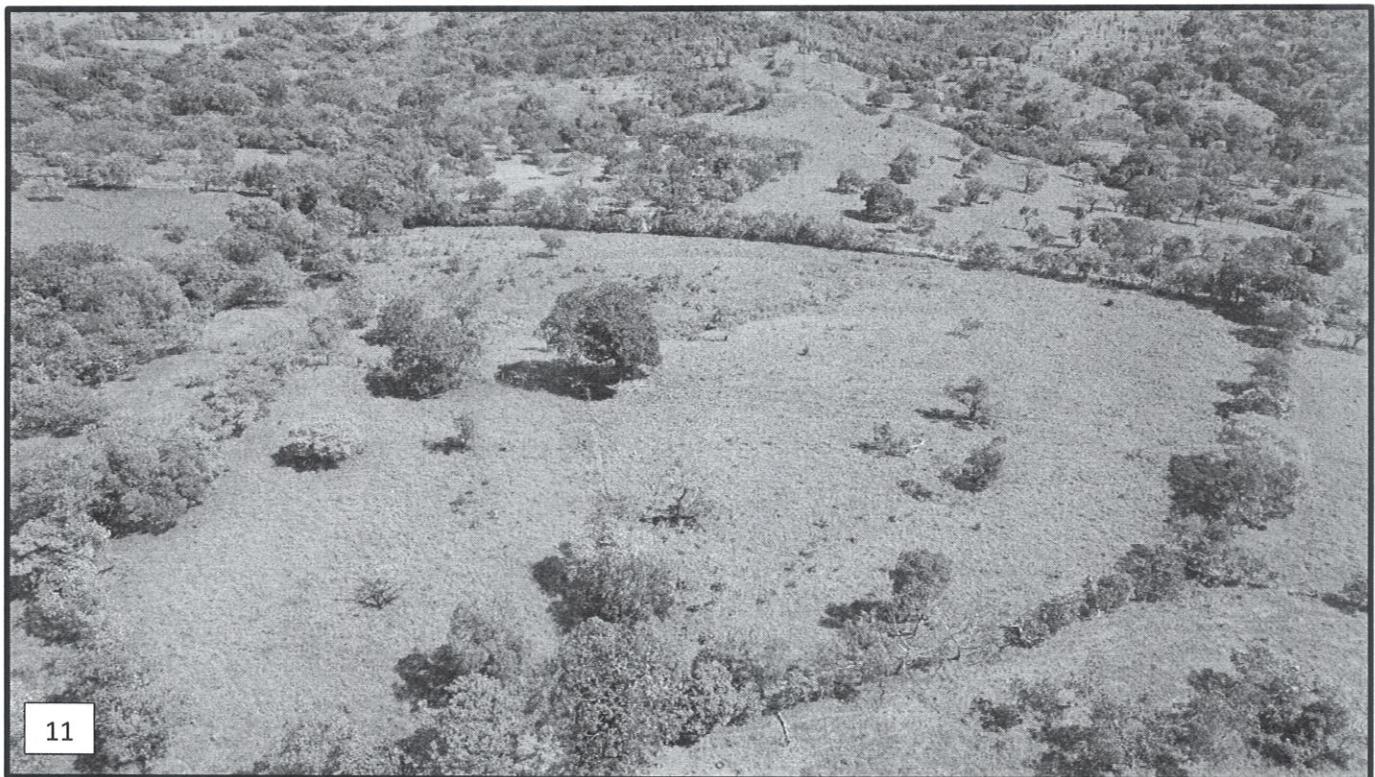
11

**Imagen 11.** Vistas aéreas del polígono del proyecto “**MATA DE NANCE SOLAR**” donde se logra apreciar que el polígono del proyecto en su mayoría se encuentra desprovisto de vegetación y la que se observa es clasificada como gramíneas. **marzo 2025. arojas**
