**REPÚBLICA DE PANAMÁ**  
**MINISTERIO DE AMBIENTE**  
**INFORMACIÓN ACLARATORIA AL ESTUDIO DE IMPACTO AMBIENTAL**  
**CATEGORÍA I**

**“ANTEPROYECTO LOCAL COMERCIAL”**

**PROMOTOR:** LUIS ANTONIO CHING CABALLERO.

**CONSULTOR AMBIENTAL:** LIC. JILMA C. GUTIERREZ. IRC-079-2019.

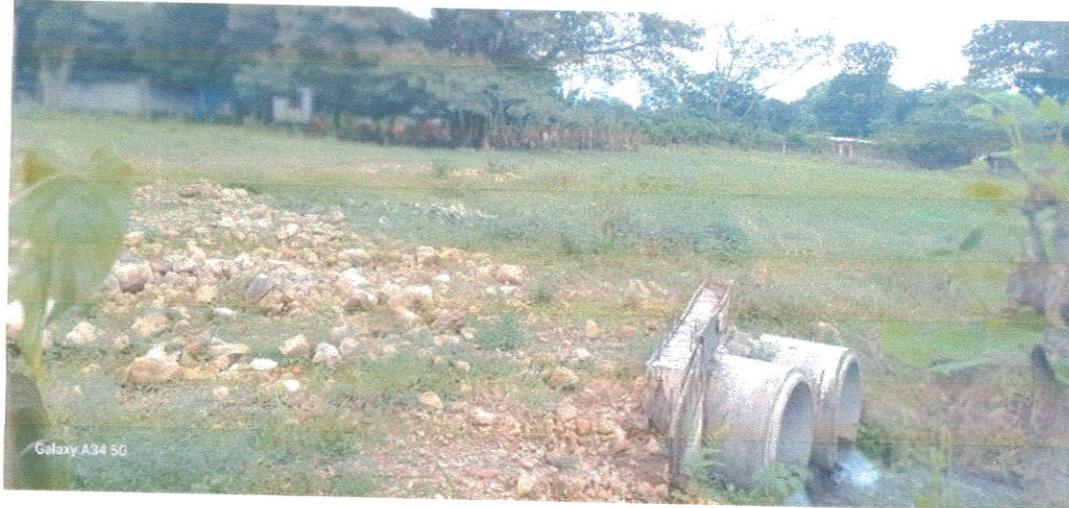
R//: Cabe destacar que el lote fue adquirido por el promotor ya con una obra de encausamiento del drenaje, el Municipio de la localidad (Bugaba) realizo previamente la colocación de dos alcantarillas de 0.90 m de diámetros para que el lote tuviera un aprovechamiento, tal y como se muestra en la siguiente imagen.

**Imagen 1.** Vista del lote tal y como lo adquirió el promotor.

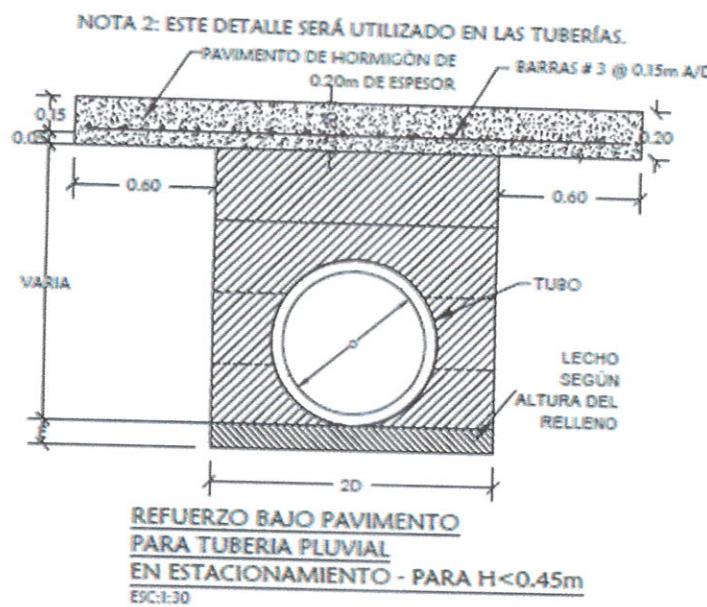
Las tuberías a instalar (90 m de diámetro) están construidas cumpliendo la norma ASTM C76-22<sup>a</sup> y ASTM C497-20e1. Las tuberías se comprarán a empresas locales, como Cubilla Hernández, la cual cumple con los estándares de calidad, tal como lo indica el informe No. LMSCH-159-2024 realizado por la Universidad Tecnológica de Panamá. En este informe se detalla que la carga última para producir una grieta de 0.1 pulgadas en la tubería es de 3491.821 Lbs/pie\*pie, y según los requerimientos de la Norma ASTM C76-22<sup>a</sup> es de 2000 Lbs/Pie\*pie, por lo que la tubería cumple con lo señalado (**Ver anexo 1**). Adicional, se deberá construir una losa de concreto reforzado sobre la tubería que ayudará aumentar la resistencia al peso que puedan ser sometidas.

Imagen 2. Detalle de tubería.

Al colocarse la nueva línea de alcantarillas, del mismo tamaño de las actuales (0.90m de diámetros), se mantendrá la misma pendiente y, se procederá a llenar con material selecto el espacio restante de la excavación. Al final se compactará el suelo para asegurar una adecuada uniformidad en todo el relleno colocado sobre las alcantarillas. La tubería, según recomendación técnica, llevará una cámara de inspección, y al final se construirá la ampliación del cabezal de entrada para el respectivo flujo del agua pluvial, y en el punto de descarga de la línea de las alcantarillas, se construirá un zampeado en concreto, para evitar la erosión del terreno. Todos los trabajos cumplirán con los requisitos establecidos y normados por el Ministerio de Obras Públicas, incluyendo el sometimiento del diseño para la aprobación de la obra ante esta institución.

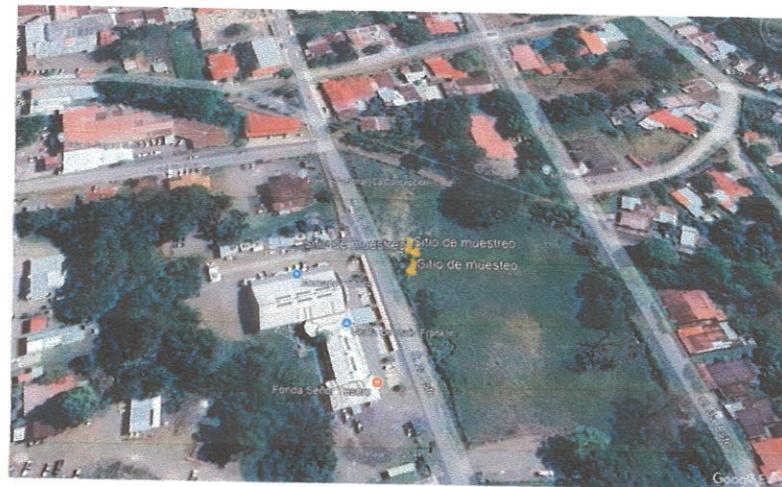
**Figura 1.** Vista satelital del punto de muestreo en el área del proyecto, siendo los iconos amarillos las áreas de muestreo de peces y macroinvertebrados acuáticos. Mayo 2025.

El proyecto está ubicado en el Corregimiento de La Concepción, Distrito de Bugaba, en la Provincia de Chiriquí, República de Panamá. Una quebrada sin nombre atraviesa el proyecto, cuyo cauce va de 1.0 a 2.5 m de ancho aproximadamente, con tramos de corrientes suave y algunas pozas, la profundidad es de menor de 1 m, el fondo es pedregoso con hojarascas. La vegetación en las orillas del cauce la compone una franja de plantas herbáceas, este está ubicado frente a la carretera y edificios del Mercado Público (Fig. 1).

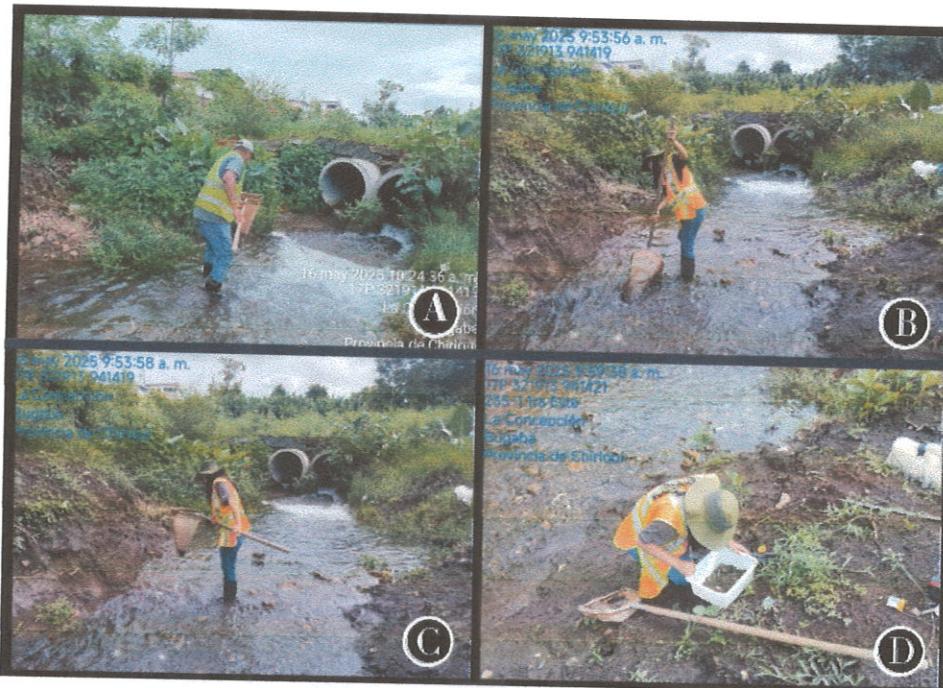
La recolección de los macroinvertebrados se realizó empleando una red tipo D con ojo de malla de 500 micras. La red D se colocó en el fondo, y se procedió con la remoción del sustrato con los pies, lo que permitió que los organismos quedaran atrapados en la red, posteriormente se utilizó un cuadrante de 50 cm x 50 cm acompañado de una red Surber, el muestreo

consistió en ubicar rocas en los rápidos, y colectar las rocas que quedaran dentro del cuadrante, cada roca fue revisada para colectar los organismos adheridos a ellas (Fig. 3).

**Figura 3.** Actividades de muestreo de macroinvertebrados acuáticos, en el punto de muestreo dentro del proyecto. Mayo, 2025 A-C) Muestreo de macroinvertebrados utilizando la red tipo D D) Colecta manual de los macroinvertebrados acuáticos.

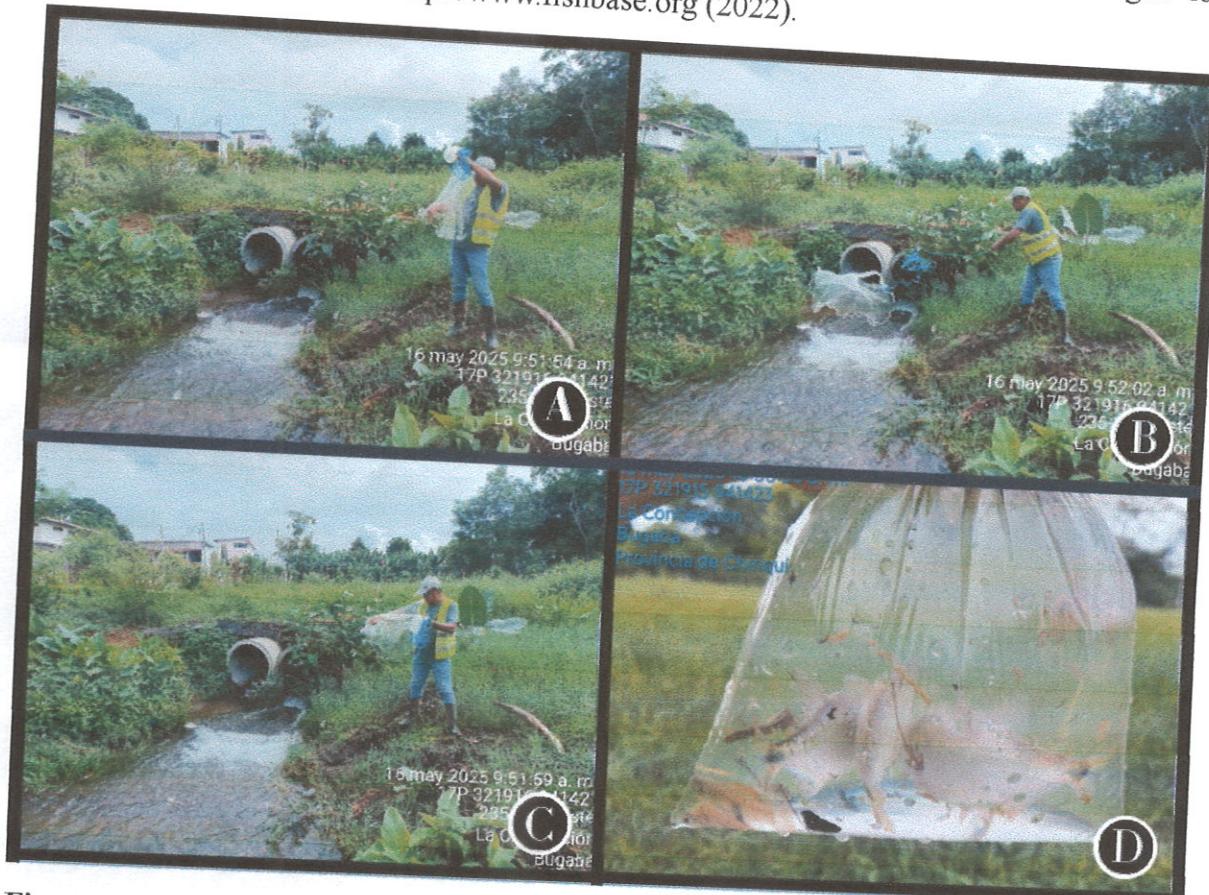
Los peces capturados fueron colocados en bolsas plásticas tipo Ziploc a las cuales se les añadió agua del cauce (Fig. 4). Los peces fueron fotografiados e identificados en el campo y liberados en el mismo cauce; Para la identificación de los peces se utilizó la colección de peces del Museo de Peces de Agua Dulce e Invertebrados (MUPADI) de la UNACHI; la guía de peces de agua dulce de Costa Rica (Bussing 2002) y la nomenclatura sigue los lineamientos del sitio web <http://www.fishbase.org> (2022).

**Figura 4.** Actividades de muestreo de peces en el área de captura dentro del proyecto. Mayo 2025. A-C) Muestreo utilizando atarraya de vuelo; D) Muestra de los peces colectados.

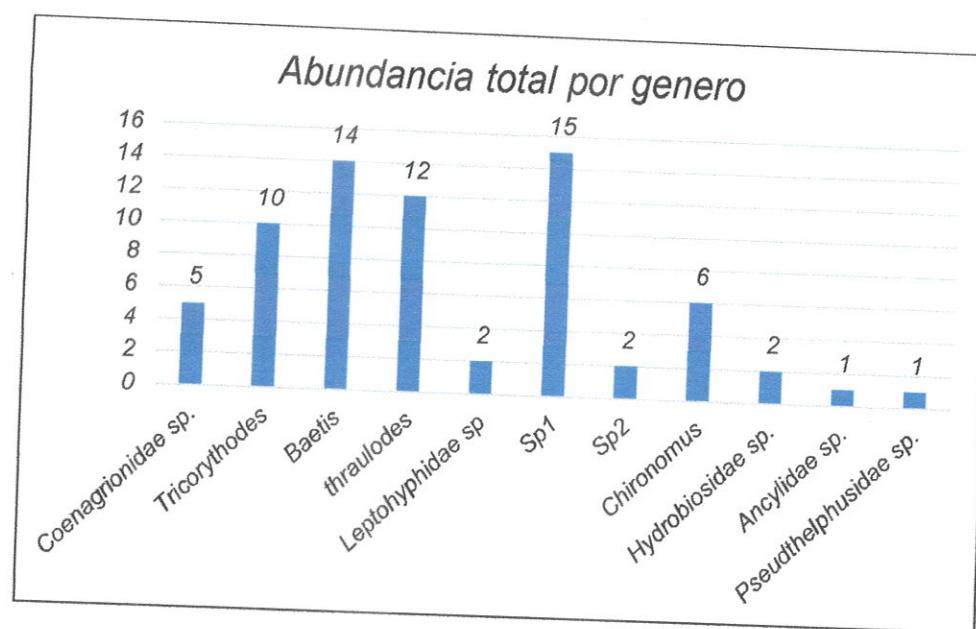
De los géneros colectados, el más abundante fue Ephemeroptera sp.1 (con 15 individuos), luego los géneros Baetis con 14 individuos, Thrauolodes con 12 individuos y Tricorythodes con 10 individuos; el resto de los géneros registrados presentaron entre seis individuos a un solo individuo (Cuadro 2, Fig.5).

**Gráfico 1.** Abundancia por géneros de macroinvertebrados registrados en el área del proyecto. Mayo, 2025.
