## INFORME TÉCNICO No. DRPO-SSH-024-2025.

<b>NOMBRE DEL PROYECTO:</b>	PROYECTO AVÍCOLA BAJO GRANDE
<b>PROMOTOR:</b>	CIA. ALIMENTOS DE ANIMALES, S. A. (CADASA).
<b>UBICACIÓN:</b>	Bajo Grande, Corregimiento Santa Rita, distrito de La Chorrera, provincia de Panamá Oeste.
<b>FECHA DE INSPECCIÓN:</b>	12 de marzo de 2025.
<b>FECHA DE ELABORACIÓN DEL INFORME:</b>	13 de marzo de 2025.
<b>PARTICIPANTES EN LA INSPECCIÓN:</b>	<ul style="list-style-type: none"><li><b>Mgtr. Miguel A. Ríos D.</b>: Técnico de la Sección de Seguridad Hídrica (MiAMBIENTE – Panamá Oeste).</li><li><b>Mgtr. Yohana Castillo</b>: Técnica de la Sección de Evaluación de Impacto Ambiental (MiAMBIENTE – Panamá Oeste).</li><li><b>Mgtr. Héctor Vega</b>: Técnico de la Sección Forestal (MiAMBIENTE – Panamá Oeste).</li><li><b>Téc. Danilo Navarro</b>: Por la consultora.</li></ul>

**DIRECCIÓN REGIONAL DE PANAMÁ OESTE**  
**SECCIÓN DE EVALUACIÓN DE ESTUDIOS DE IMPACTO AMBIENTAL**  
**INFORME TÉCNICO DE INSPECCIÓN**  
**DRPO-SEIA-IIO-No. 081-2025**

<b>Proyecto:</b>	“PROYECTO AVÍCOLA BAJO GRANDE”	<b>Categoría:</b>	I
<b>Promotor:</b>	CÍA ALIMENTO DE ANIMALES, S.A.		
<b>Representante Legal:</b>	ROBERTO HERNÁNDEZ MEDINA		
<b>Localiza

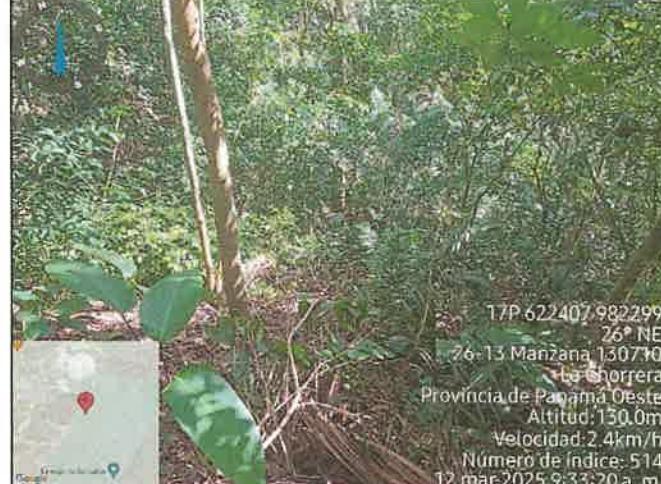
<p>17P 622407 982299 26° NE 76-13 Manzana 130710 La Chorrera Provincia de Panamá Oeste Altitud: 130.0m Velocidad: 2.4km/h Número de Índice: 514 12 mar 2025 9:33:20 a.m.</p>
#	Fuente Hídrica	Coordenadas UTM						
1	Qda. El Chumico	622406 E 982299 N						
<p>Al momento de la inspección la fuente hídrica mantenía su bosque de galería, caudal constante y coloración clara.</p> <p>Importante señalar que los puntos de colindancia con la quebrada El Chumico se encuentran en una pendiente pronunciada.</p> <p>Se observaron 5 tanques de reserva llenos de agua, donde no se pudo evidenciar el punto de extracción de recurso hídrico.</p>

<p>12 mar 2025 9:50:37 a.m. 17E 622213 982283 26-7 Hacia Cerro Caña La Chorrera Provincia de Panamá Oeste</p>						
<p><b>Imagen No. 1. Punto colindante con la quebrada El Chumico.</b> <i>Fuente: Inspección realizada el 12 de marzo de 2025.</i></p> <p><b>Imagen No. 2. Quebrada El Chumico, aguas abajo del proyecto.</b> <i>Fuente: Inspección realizada el 12 de marzo de 2025.</i></p> <p><b>Imagen No. 3. Tanques de reserva dentro de la huella del proyecto.</b> <i>Fuente: Inspección realizada el 12 de marzo de 2025.</i></p>

- Que debido a la topografía del terreno (pendientes pronunciadas) y tomando en cuenta que se harán movimientos de tierra, es necesario que para la quebrada El Chumico se contemple un área de protección de 30 metros mínimo, para dar cumplimiento a lo establecido en la Ley 1 de 3 de febrero de 1994 y contribuir con el enriquecimiento de la vegetación existente en la zona contigua al cauce, con la finalidad de protección y conservación del cauce natural.

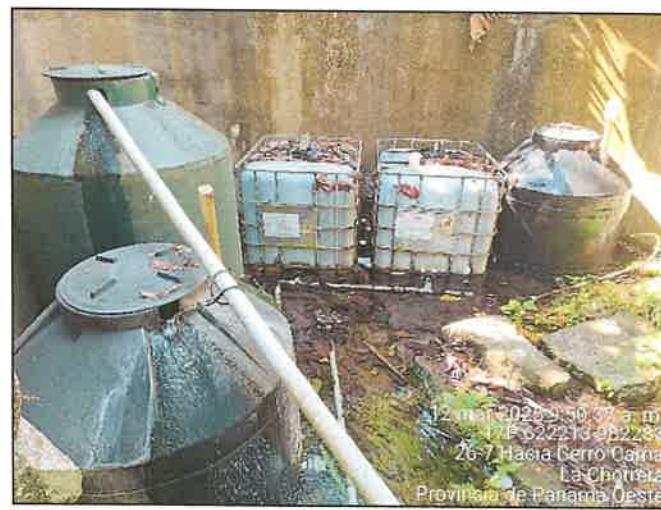
- Que el promotor del proyecto deberá aclarar de donde proviene el agua que abastece los tanques de reserva evidenciados en campo e indicar de donde se extraerá el recurso hídrico para abastecer el proyecto, debido a que dentro de la huella del proyecto no se evidenció pozo subterráneo activo.

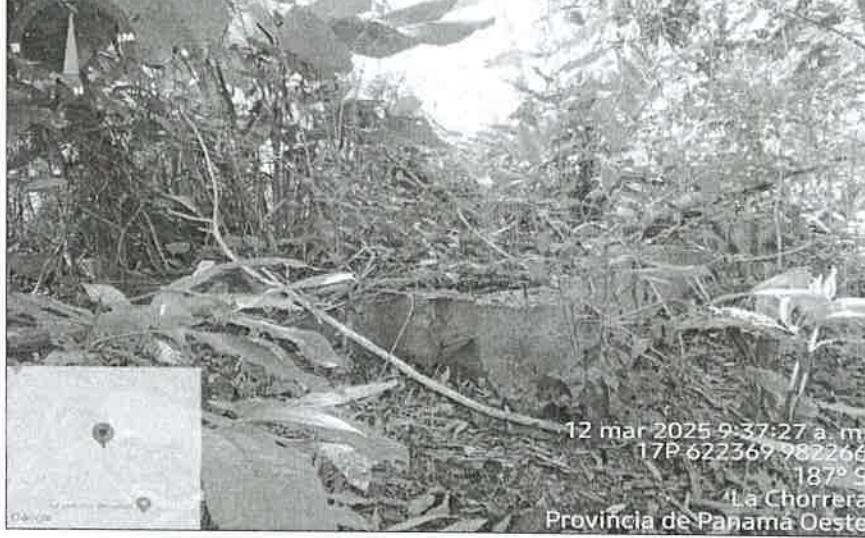
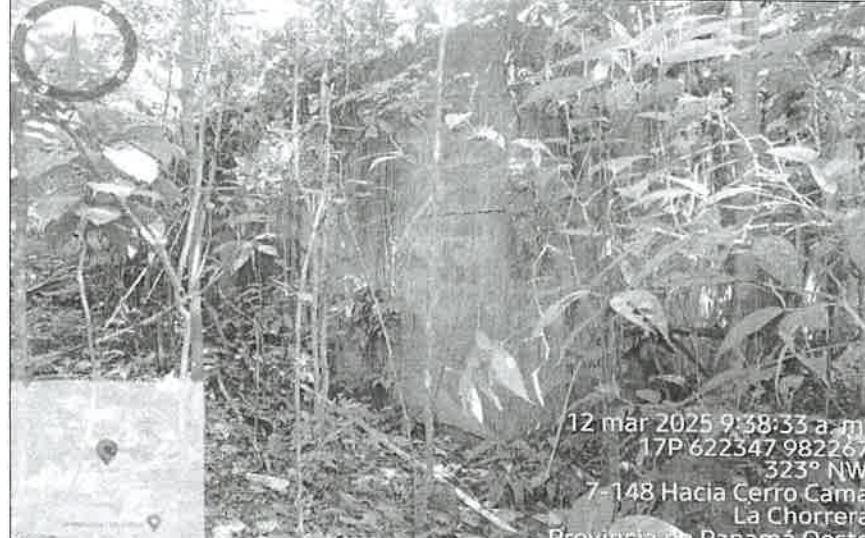
- ♦ Dentro del terreno donde se propone el proyecto, se observa entre la vegetación los cimientos de unas antiguas galeras avícolas, según información del consultor. (Foto 1, 2).
- ♦ Durante el recorrido del terreno se identificaron cinco tanques de reserva de agua, donde no se pudo identificar el punto exacto de extracción del suministro de agua. (Foto 3).
- ♦ Los suelos del terreno poseen una textura arcillosa arenosa, de coloración rojiza.

**Foto 1, 2.** Cimientos entre la vegetación de antigua galera avícola.  
Fotografía tomada por: Yohana Castillo / 12/3/2025

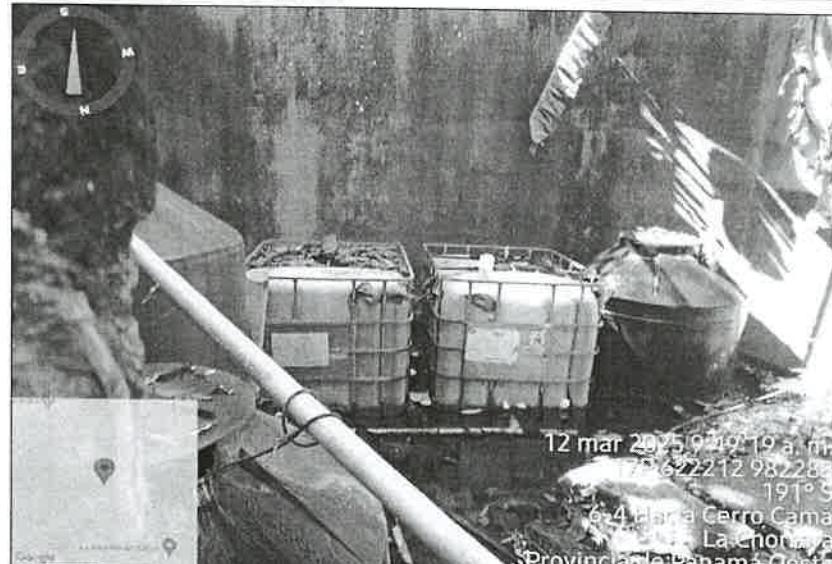
Foto 3. Cinco tanques de reserva de agua.  
Foto 4. Pendiente pronunciada hacia la quebrada El Chumico.  
Foto 5. Quebrada El Chumico.  
Fotografía tomada por: Yohana Castillo / 12/3/2025

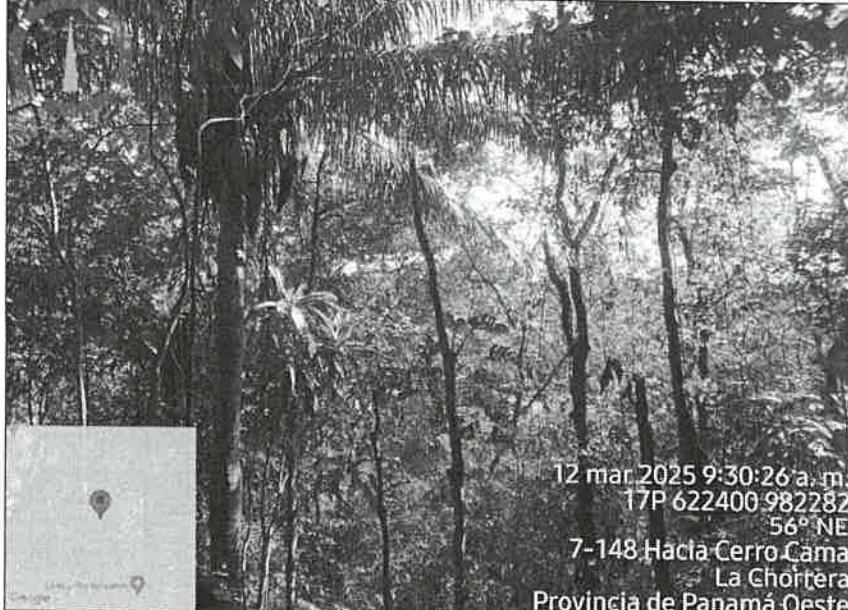
- La topografía del sitio es irregular de plana a ondulada. En su parte posterior mantiene una pendiente fuertemente inclinada hacia la zona del bosque de galería de la quebrada El Chumico. (Foto 4).

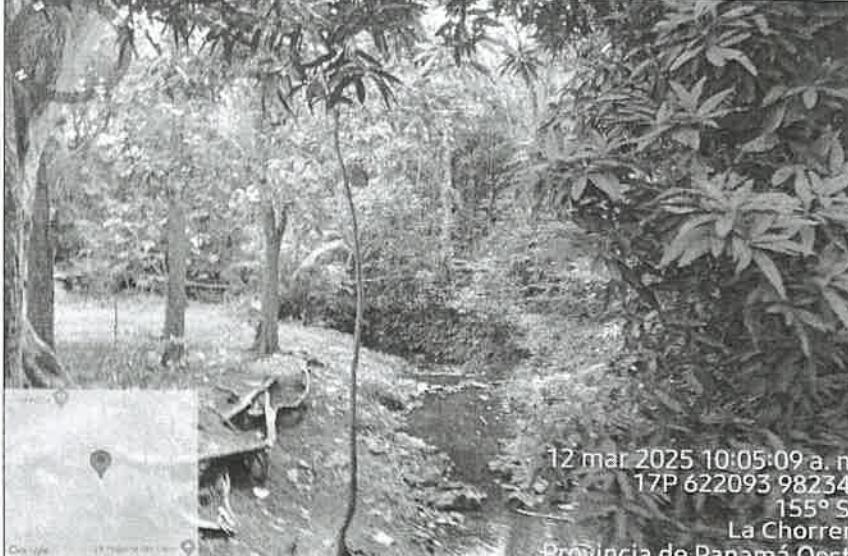
- Se identificó que colindante al terreno existe un cuerpo de agua denominado quebrada El Chumico, que mantiene su bosque de galería. (Foto 5).
- La vegetación del terreno está compuesta de gramíneas y de un bosque secundario mixto, con árboles como: jobo, laurel, caoba, cedro, espavé, entre otros. Además mantiene cultivo de plantas de café. (Foto 6, 7, 8).

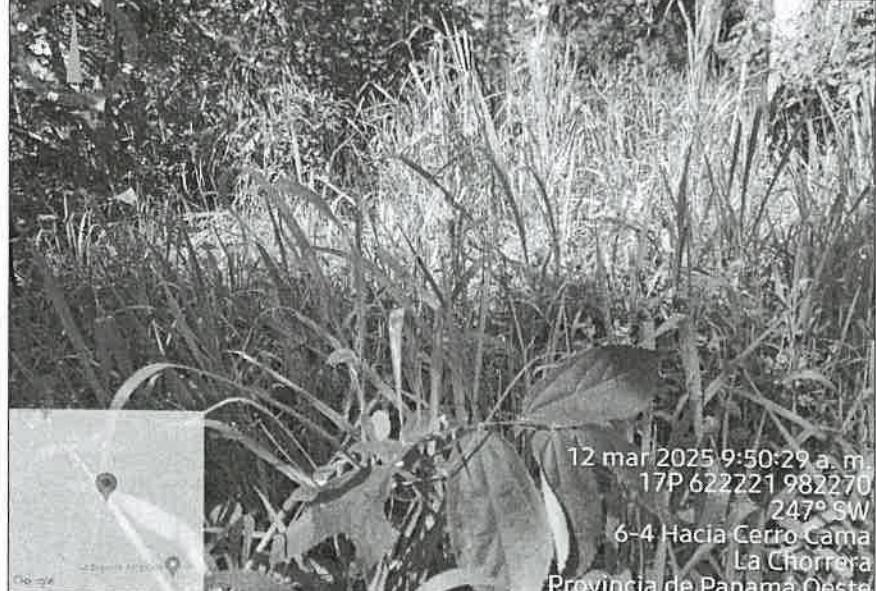
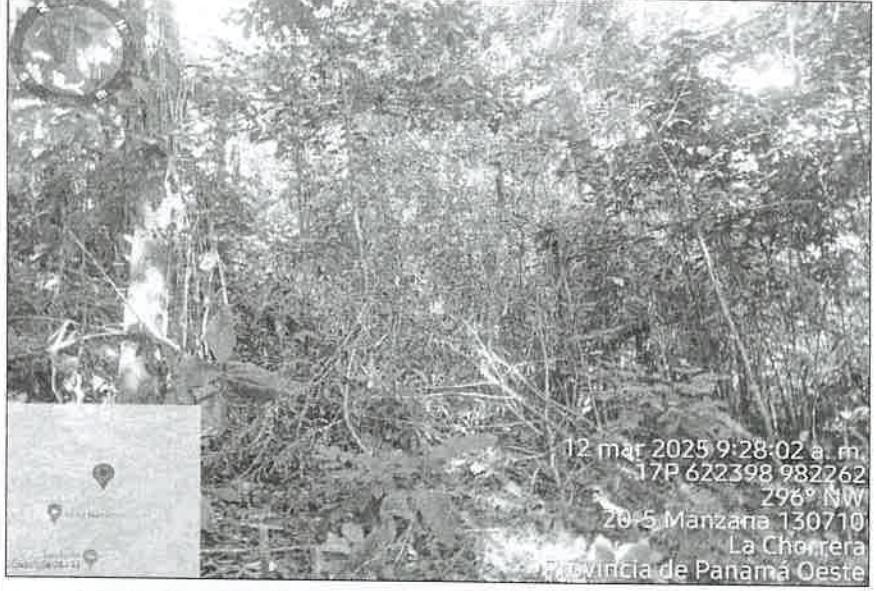
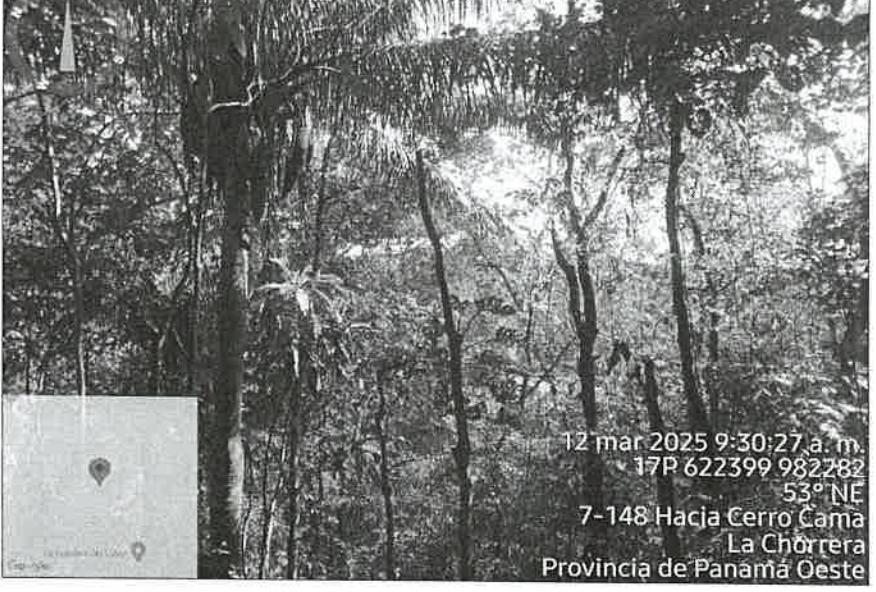
Foto 6, 7, 8. Vegetación del terreno, conformada por gramíneas, bosque secundario mixto y plantas de café.  
Fotografía tomada por: Yohana Castillo / 12/3/2025

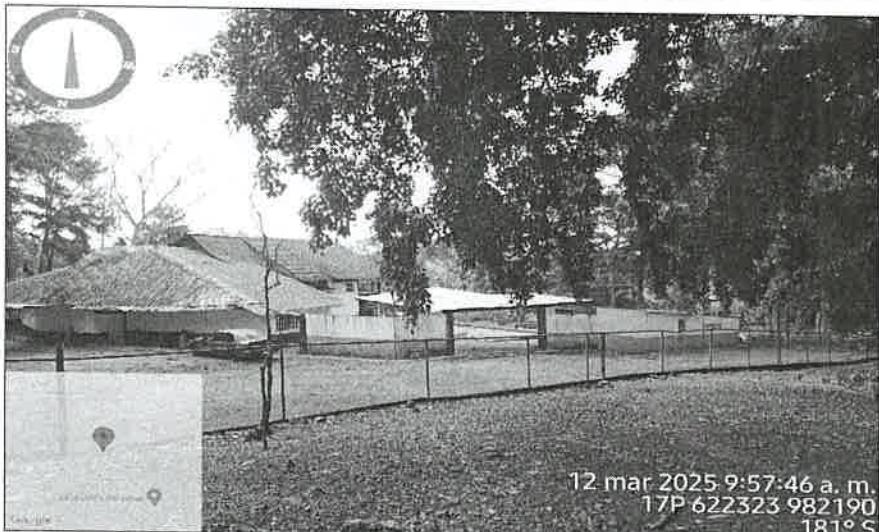
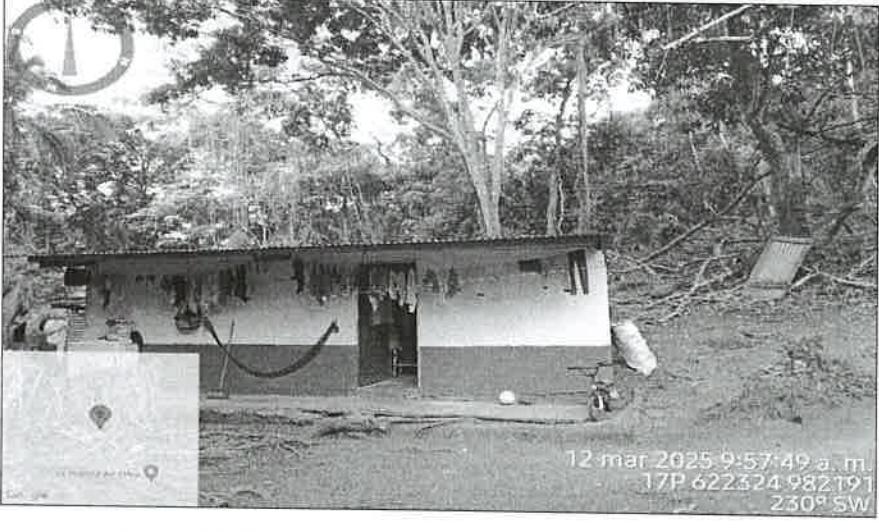
- El terreno cuenta con un acceso o entrada, ya que existen viviendas en la parte frontal del mismo. (Foto 9, 10).
- En cuanto a los servicios básicos, existen transporte público y selectivo (buses y taxis). En el área existen agua potable, electricidad, calles asfaltadas.

**Foto 9, 10.** Viviendas y acceso en la parte frontal del terreno.  
Fotografía tomada por: Yohana Castillo / 12/3/2025

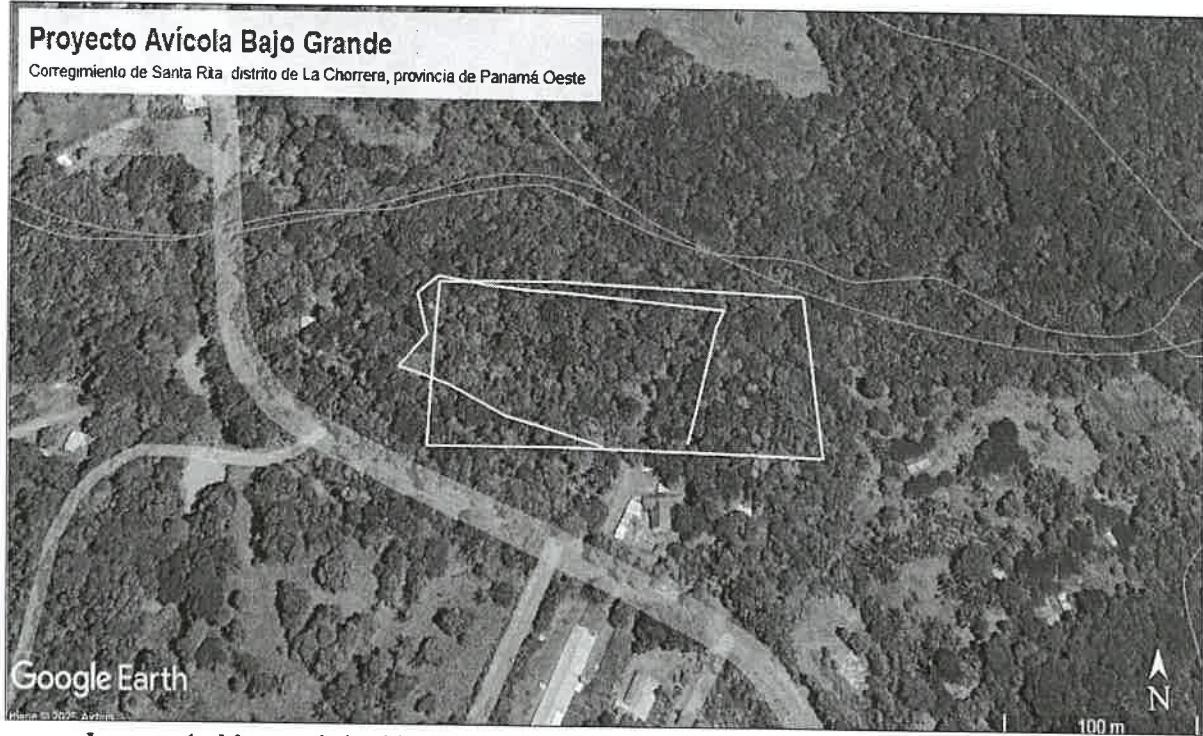
**Imagen 1.** Muestra de la ubicación geográfica y recorrido del polígono aproximado del proyecto.  
Fuente: Google Earth
