INFORME DE ENSAYO DE CALIDAD DE AIRE AMBIENTAL

**“REHABILITACIÓN DE CARRETERA LA VILLA DE LOS SANTOS - MACARACAS” –
PUENTES VEHICULARES QUEBRADA EL CABALLO, QUEBRADA EL NANCESITO Y
RÍO TOLETA”**

**CORREGIMIENTO DEL GUASIMO, LAS GUABAS, DISTRITO DE LOS SANTOS,
PROVINCIA DE LOS SANTOS, R. DE PANAMÁ**

MARZO DE 2025

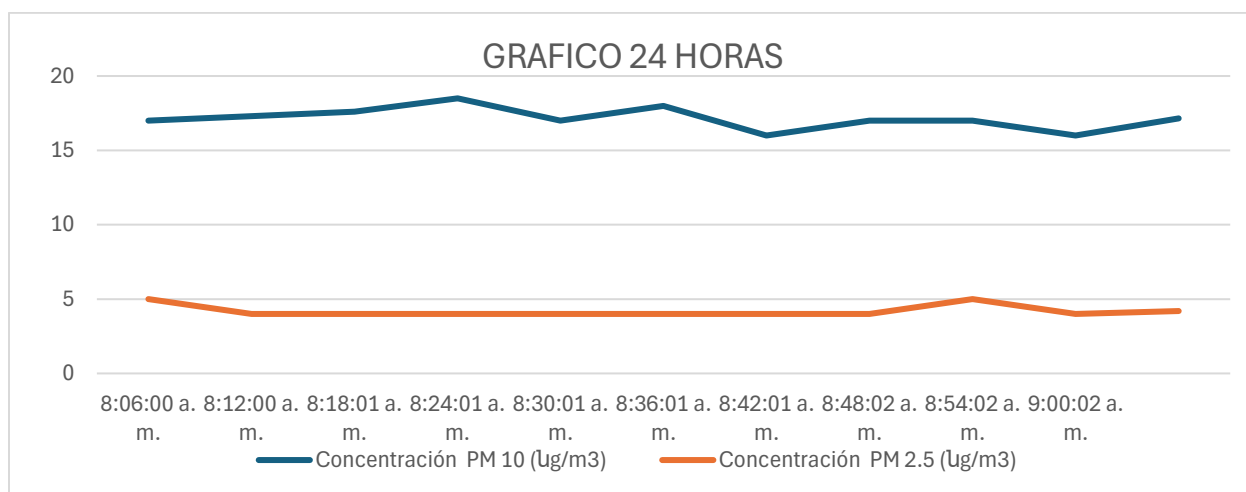
Horario de Monitoreo		Concentración	
(24 Horas)			
Intervalo de tiempo		PM 10 ($\mu\text{g}/\text{m}^3$)	PM 2.5 ($\mu\text{g}/\text{m}^3$)
8:00:00 a. m.	8:06:00 a. m.	17	5
8:06:00 a. m.	8:12:00 a. m.	17.3	4
8:12:00 a. m.	8:18:01 a. m.	17.6	4
8:18:01 a. m.	8:24:01 a. m.	18.5	4
8:24:01 a. m.	8:30:01 a. m.	17	4
8:30:01 a. m.	8:36:01 a. m.	18	4
8:36:01 a. m.	8:42:01 a. m.	16	4
8:42:01 a. m.	8:48:02 a. m.	17	4
8:48:02 a. m.	8:54:02 a. m.	17	5
8:54:02 a. m.	9:00:02 a. m.	16	4
Promedio		17.14	4.20

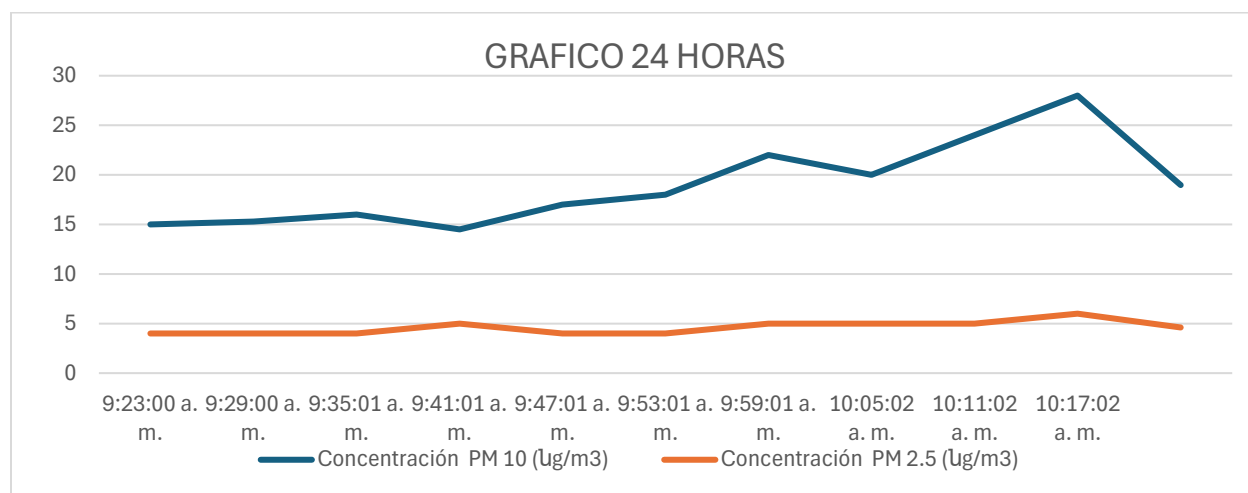
Horario de Monitoreo		Concentración	
(24 Horas)		PM 10 (ug/m³)	PM 2.5 (ug/m³)
Intervalo de tiempo			
9:17:00 a. m.	9:23:00 a. m.	15	4
9:23:00 a. m.	9:29:00 a. m.	15.3	4
9:29:00 a. m.	9:35:01 a. m.	16	4
9:35:01 a. m.	9:41:01 a. m.	14.5	5
9:41:01 a. m.	9:47:01 a. m.	17	4
9:47:01 a. m.	9:53:01 a. m.	18	4
9:53:01 a. m.	9:59:01 a. m.	22	5
9:59:01 a. m.	10:05:02 a. m.	20	5
10:05:02 a. m.	10:11:02 a. m.	24	5
10:11:02 a. m.	10:17:02 a. m.	28	6
Promedio		18.98	4.60

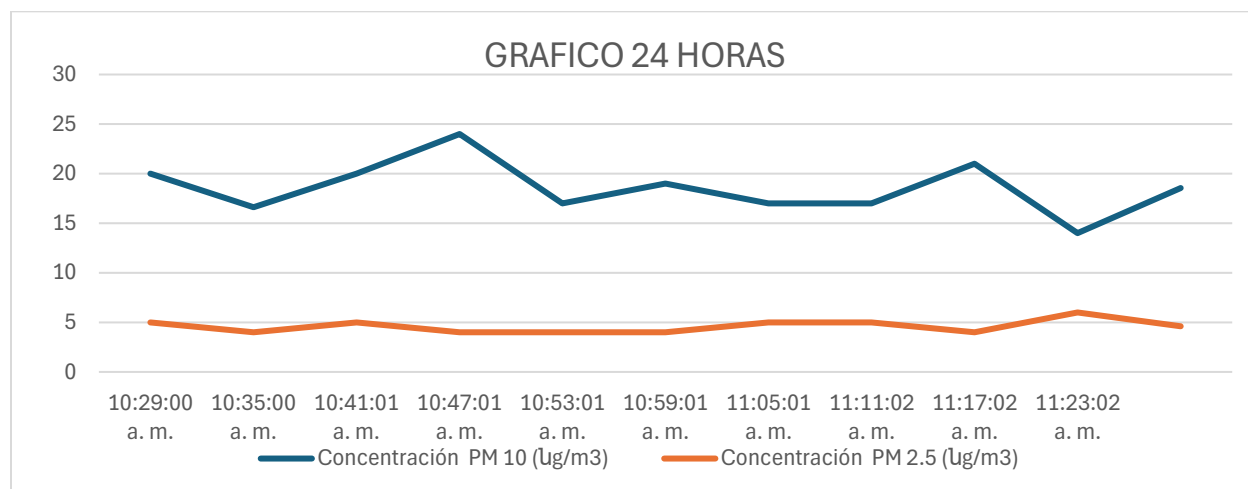
Horario de Monitoreo		Concentración	
(24 Horas)		PM 10 (ug/m³)	PM 2.5 (ug/m³)
Intervalo de tiempo			
10:23:00 a. m.	10:29:00 a. m.	20	5
10:29:00 a. m.	10:35:00 a. m.	16.6	4
10:35:00 a. m.	10:41:01 a. m.	20	5
10:41:01 a. m.	10:47:01 a. m.	24	4
10:47:01 a. m.	10:53:01 a. m.	17	4
10:53:01 a. m.	10:59:01 a. m.	19	4
10:59:01 a. m.	11:05:01 a. m.	17	5
11:05:01 a. m.	11:11:02 a. m.	17	5
11:11:02 a. m.	11:17:02 a. m.	21	4
11:17:02 a. m.	11:23:02 a. m.	14	6
Promedio		18.56	4.60
