INFORME DE ENSAYO DE CALIDAD DE AIRE AMBIENTAL

PROYECTO: “REHABILITACIÓN DE CARRETERA LA VILLA DE LOS SANTOS - MACARACAS” – PUENTES VEHICULARES SOBRE QUEBRADA LA HIGUERONA, Y QUEBRADA EL COMUN

CORREGIMIENTO DE CHUPA, DISTRITO DE MACARACAS, PROVINCIA DE LOS SANTOS, R. DE PANAMÁ

MARZO DE 2025

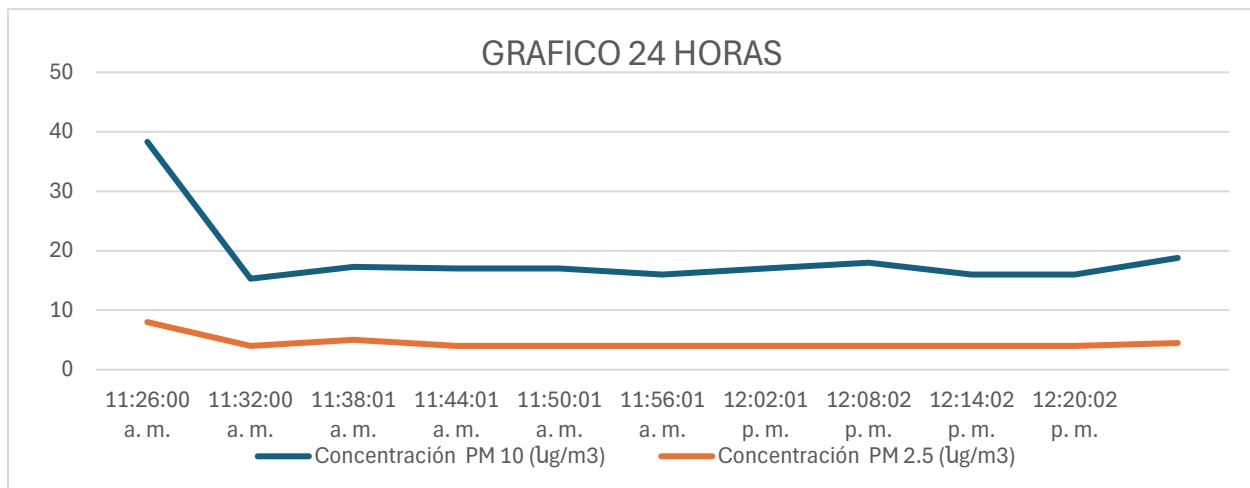
Horario de Monitoreo (24 Horas)		Concentración	
Intervalo de tiempo		PM 10 (ug/m ³)	PM 2.5 (ug/m ³)
11:20:00 a. m.	11:26:00 a. m.	38.3	8
11:26:00 a. m.	11:32:00 a. m.	15.3	4
11:32:00 a. m.	11:38:01 a. m.	17.3	5
11:38:01 a. m.	11:44:01 a. m.	17	4
11:44:01 a. m.	11:50:01 a. m.	17	4
11:50:01 a. m.	11:56:01 a. m.	16	4
11:56:01 a. m.	12:02:01 p. m.	17	4
12:02:01 p. m.	12:08:02 p. m.	18	4
12:08:02 p. m.	12:14:02 p. m.	16	4
12:14:02 p. m.	12:20:02 p. m.	16	4
Promedio		18.79	4.50

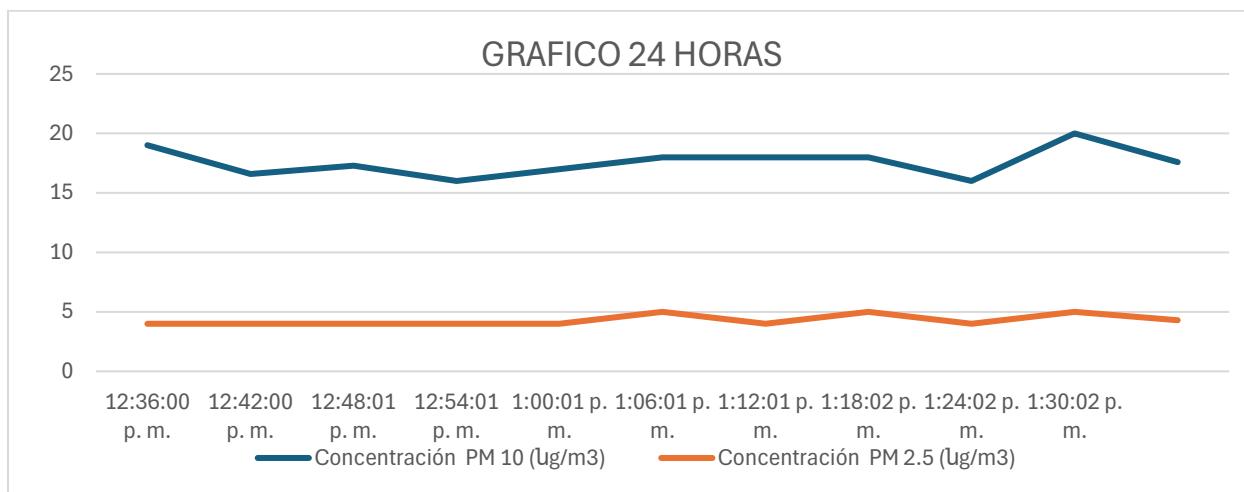
Horario de Monitoreo (24 Horas)		Concentración	
Intervalo de tiempo		PM 10 (ug/m ³)	PM 2.5 (ug/m ³)
12:30:00 p. m.	12:36:00 p. m.	19	4
12:36:00 p. m.	12:42:00 p. m.	16.6	4
12:42:00 p. m.	12:48:01 p. m.	17.3	4
12:48:01 p. m.	12:54:01 p. m.	16	4
12:54:01 p. m.	1:00:01 p. m.	17	4
1:00:01 p. m.	1:06:01 p. m.	18	5
1:06:01 p. m.	1:12:01 p. m.	18	4
1:12:01 p. m.	1:18:02 p. m.	18	5
1:18:02 p. m.	1:24:02 p. m.	16	4
1:24:02 p. m.	1:30:02 p. m.	20	5
Promedio		17.59	4.30
