DIRECCIÓN REGIONAL DE PANAMÁ OESTE
SECCIÓN DE EVALUACIÓN DE ESTUDIOS DE IMPACTO AMBIENTAL
INFORME TÉCNICO DE INSPECCIÓN
DRPO-SEIA-IIo-No. 121-2025

Proyecto:	"TINA DE DECANTACIÓN PARA MANEJO DE SEDIMENTOS"	Categoría:	I
Promotor:	PUBLICUS VS, S.A.		
Representante Legal:	MAURITZ DAVID NUÑEZ GUERCY		
Localización del Proyecto:	VÍA INTERAMERICANA, EL LIMÓN (FRENTE A LA ENTRADA A COSTA VERDE, ENTRANDO POR EL VÍVERO GRAMA FINA, AL FINAL DE LA CALLE), CORREGIMIENTO DE BARRIO COLÓN, DISTRITO DE LA CHORRERA, PROVINCIA DE PANAMÁ OESTE.		
Fecha de inspección:	13 DE MAYO DE 2025		
Fecha del Informe:	14 DE MAYO DE 2025		
Participantes:	- Por MiAMBIENTE: - Hilario Rodríguez / Técnico de la SEIA - Krissel Sandoval / Técnico de la SSH - Por el Proyecto: - Danilo Navarro / Por Promotor

El proyecto consiste en la adecuación de un sitio abierto para el manejo y tratamiento de sedimentos provenientes de las actividades de construcción de la Línea 3 del Metro de Panamá, con la construcción de tinas de decantación escalonada para tratar de solidificar el sedimento, a separación de sólidos y líquidos.

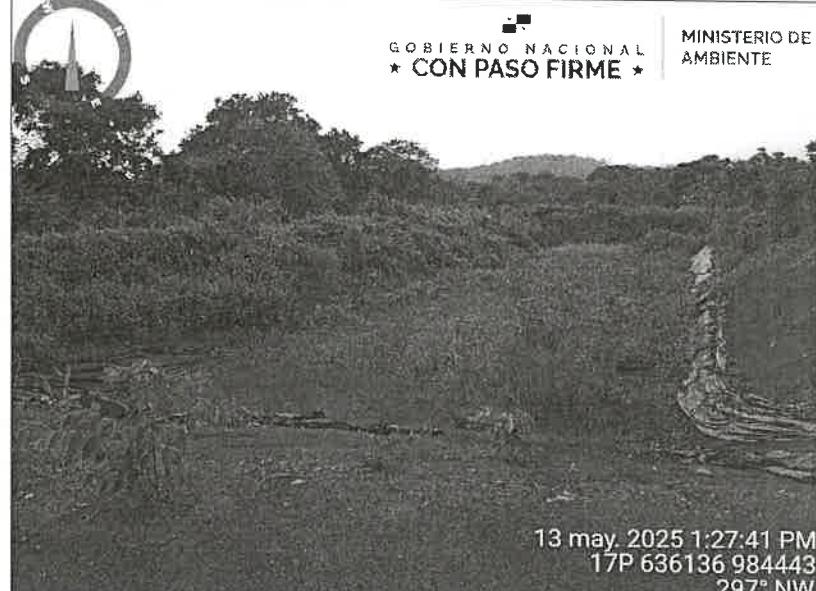
- En el terreno se identificó un área excavada que no presentaba acumulación de agua de lluvia, y que según el consultor del proyecto, esto correspondería a una futura tina de decantación. Se observó que la estructura únicamente está en etapa de excavación, sin evidencia de obras civiles o elementos constructivos. (Foto 1).

<p>13 may. 2025 1:27:41 PM 17P 636136 984443 297° NW</p> <p>Foto 1. Área excavada, recubierto de láminas de plástico (polietileno).</p>

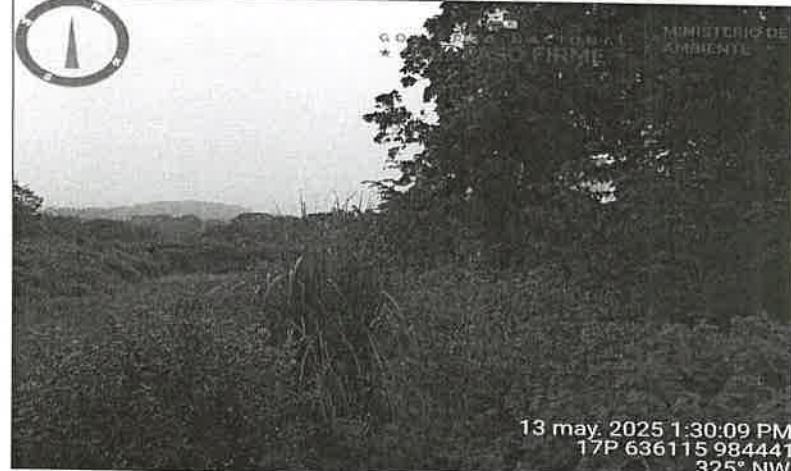
- Topografía, el área del terreno es predominantemente plana, con una ligera depresión en la zona donde fue excavada. Esta área cuenta con taludes en sus bordes protegidos por una lámina plástica (polietileno) que permite la contención del área excavada. (Foto 2).

<p>13 may. 2025 1:30:09 PM 17P 636115 984441 325° NW</p> <p>Foto 2. Topografía del terreno.</p>
636101 m E 984432 m N

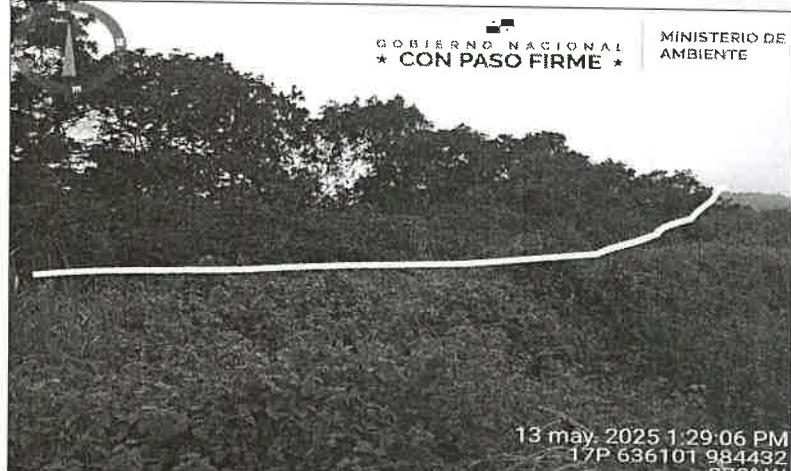
- Recurso Hídrico, dentro del terreno donde se desarrollará el proyecto, no existe aguas superficiales, sin embargo es colindante en uno de sus extremos con un cuerpo de agua denominada quebrada Pedernal, que mantiene su bosque de protección. (Foto 3).

<p>13 may. 2025 1:29:06 PM 17P 636101 984432 278° W</p> <p>Foto 3. Bosque de protección de la quebrada Pedernal.</p>
636118 m E 984436 m N

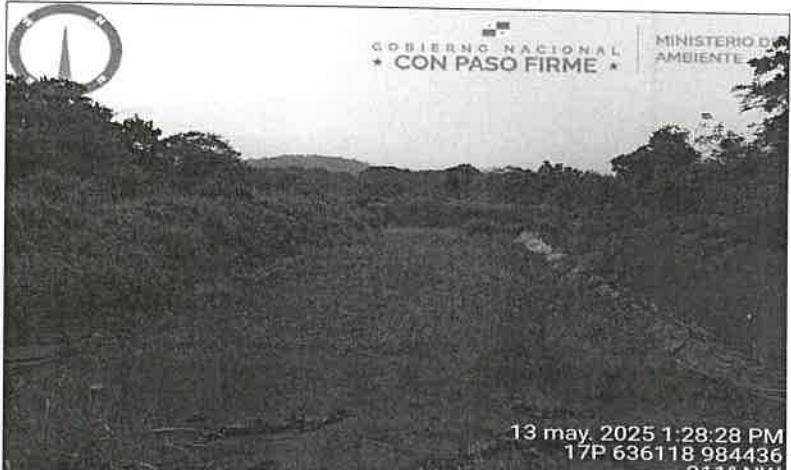
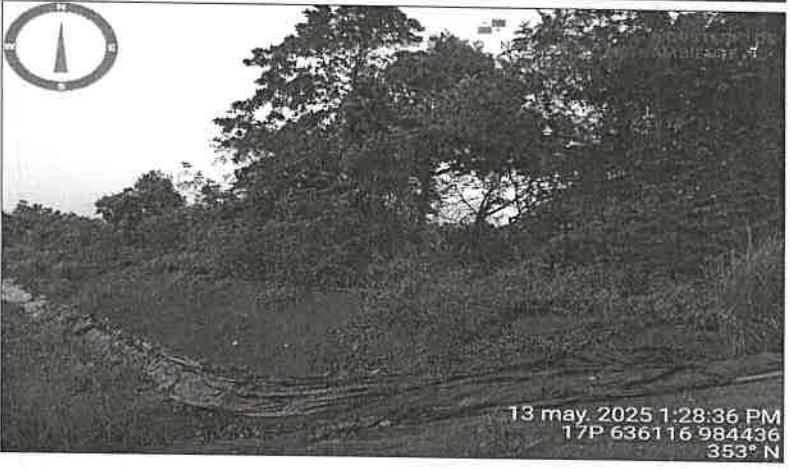
- Vegetación, El terreno cuenta con un EsIA aprobado para actividades de relleno y nivelación, sin embargo se ha ingresado este nuevo EsIA para la nueva actividad, por lo tanto como resultado del tiempo transcurrido desde la nivelación del terreno, la vegetación ha comenzado a recuperarse de manera natural, observándose principalmente gramínea y algunos árboles dispersos. La excavación se encontraba mayormente desprovista de vegetación. (Foto 4).

<p>13 may. 2025 1:28:36 PM 17P 636116 984436 353° N</p> <p>Foto 4, 5. Vegetación en el terreno, gramínea y árboles dispersos.</p>
