Chitré, 05 de junio 2025.  
DRHE- SEIA- 1074 -2025

**DIRECCIÓN REGIONAL DE HERRERA  
SECCIÓN DE EVALUACIÓN DE IMPACTO AMBIENTAL  
INFORME TÉCNICO DE INSPECCION No. 01 - 2025, DEL ESTUDIO DE  
IMPACTO AMBIENTAL CATEGORIA II DEL PROYECTO  
“EXTRACCIÓN DE MINERALES NO METÁLICOS (PIEDRA CALIZA)”.**

<b>PROYECTO:</b>	“EXTRACCIÓN DE MINERALES NO METÁLICOS (PIEDRA CALIZA)”
<b>PROMOTOR:</b>	AZUCARERA NACIONAL, S.A.
<b>APODERADO JUDICIAL:</b>	GUSTAVO ADOLFO VILLA LOPEZ
<b>UBICACIÓN:</b>	CORREGIMIENTO DE PEÑAS CHATAS, DISTTRITO DE OCÚ, PROVINCIA DE HERRERA
<b>FECHA DE LA INSPECCION:</b>	03 DE JUNIO DE 2025
<b>FECHA DEL INFORME:</b>	04 DE JUNIO DE 2025
<b>INFORME ELABORADO:</b>	FRANCISCO CORTÉS
<b>PARTICIPANTES:</b>	Por Miambiente – Dirección Regional de Herrera: <ul style="list-style-type: none"><li>- Francisco Cortés - Evaluador de Impacto Ambiental</li><li>- Iselyn Polo – Jefa de la Agencia de Ocú</li></ul> En representación del Promotor: <ul style="list-style-type: none"><li>- Diomedes Vargas – Consultor Ambiental</li><li>- Milky Rodríguez Ruiz – Consultor Minero</li><li>- Ariel Aguilar - Conductor</li></ul>

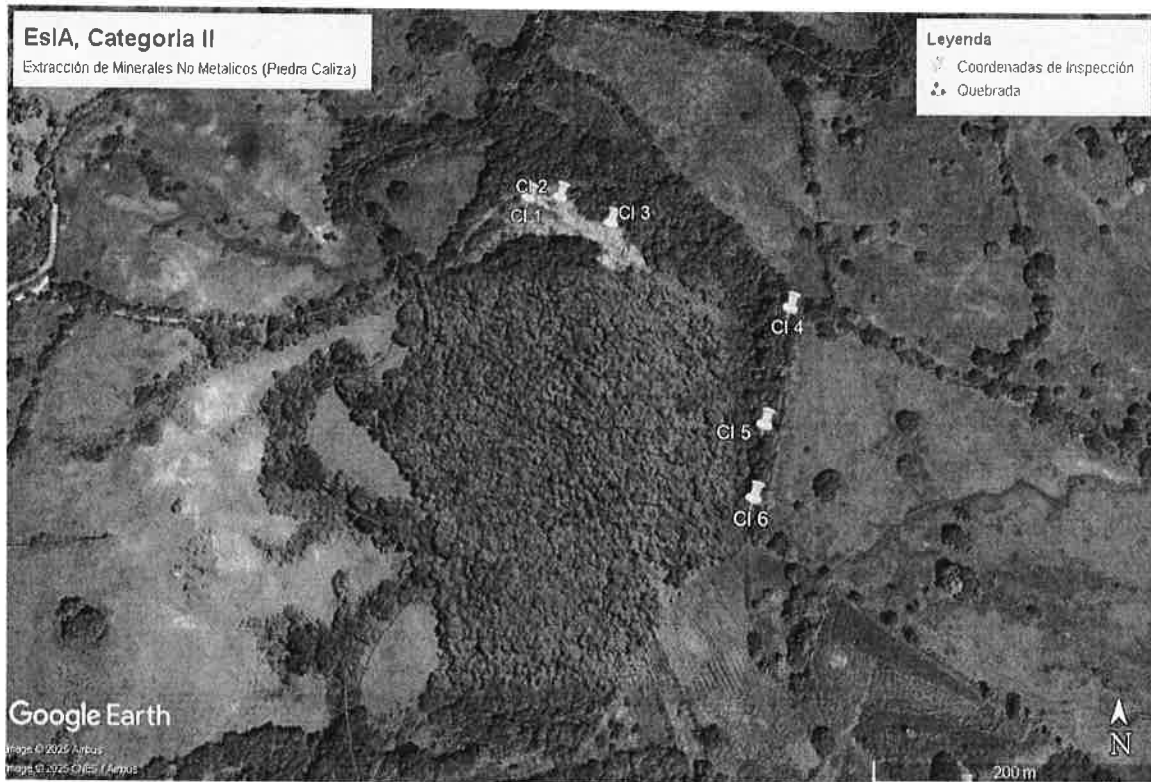
Coordenadas de la finca Folio Real No. 12631 y Folio Real No. 11992		
Punto	Este	Norte
1	523012	887702
2	523039	887702
3	523083	887676
4	523232	887603
5	523204	887504
6	523192	887446

Imagen satelital del área propuesta para el desarrollo del proyecto, a través de las coordenadas UTM Datum WGS 84, tomadas en inspección.

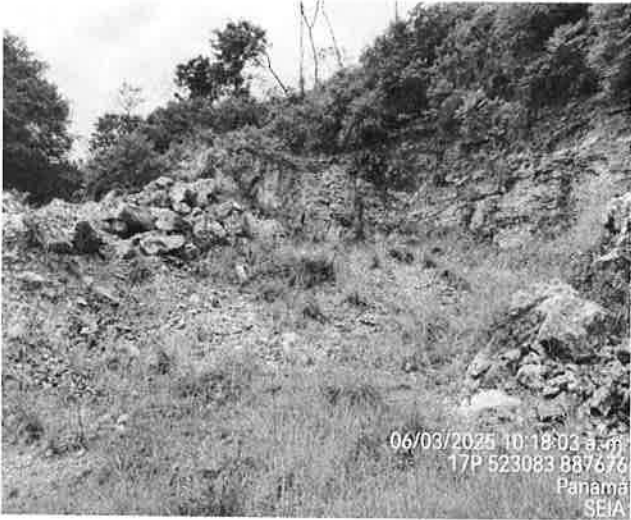
- 1- Se observó un polígono de aproximadamente 4500 metros cuadrados en el que ya se ha extraído piedra caliza en años anteriores.
- 2- Se observó fuente hídrica existente (río Salobre) la cual esta colindante a una de las fincas a impactar.

Fotografía N°1. Se observa sitio de extracción existente (Coordenadas 1, 2 y 3)	Fotografía N°2. Plantación de Teca, en la colindancia de finca (Coordenadas 4, 5 y 6)
