**MEMORANDO- SEIA-0041-0204-2025**

**DIRECCION REGIONAL DE CHIRIQUI**  
**SECCIÓN DE EVALUACIÓN DE IMPACTO AMBIENTAL**  
**INFORME TÉCNICO DE INSPECCIÓN OCULAR N°. 037-2025**

<b>PROYECTO:</b>	NIVELACION DE FINCA UBICADA EN EL CORREGIMIENTO DE BAJO BOQUETE, DISTRITO DE BOQUETE
<b>PROMOTOR:</b>	HERACLIO BARRIA STANZIOLA
<b>REPRE. LEGAL</b>	HERACLIO BARRIA STANZIOLA
<b>UBICACIÓN DEL PROYECTO:</b>	CORREGIMIENTO DE LAS LOMAS, DISTRITO DE DAVID, PROVINCIA DE CHIRIQUÍ
<b>FECHA DE LA INSPECCIÓN:</b>	25 DE MARZO DE 2025
<b>FECHA DEL INFORME:</b>	7 DE ABRIL DE 2025
<b>PARTICIPANTES EN LA INSPECCIÓN:</b>	<p><b>POR SECCIÓN DE EVALUACIÓN DE IMP. AMBIENTAL:</b></p> <ul style="list-style-type: none"> <li>- Lcda. Tharsis González – Evaluadora</li> <li>- Lcdo. Alains Rojas - Evaluador</li> </ul> <p><b>POR EL PROMOTOR:</b></p> <ul style="list-style-type: none"> <li>- Sra. Helga Barria – Promotor</li> </ul> <p><b>POR EL CONSULTOR:</b></p> <ul style="list-style-type: none"> <li>- Ing. Zuleika Ibáñez – Consultora</li> </ul>

PROVINCIA DE CHIRIQUÍ, DISTRITO DE BOQUETE, CORREGIMIENTO DE BOQUETE (CABECERA) - VERIFICACIÓN DE COORDENADAS DEL PROYECTO "NIVELACIÓN DE FINCA UBICADA EN EL CORREGIMIENTO DE BAJ

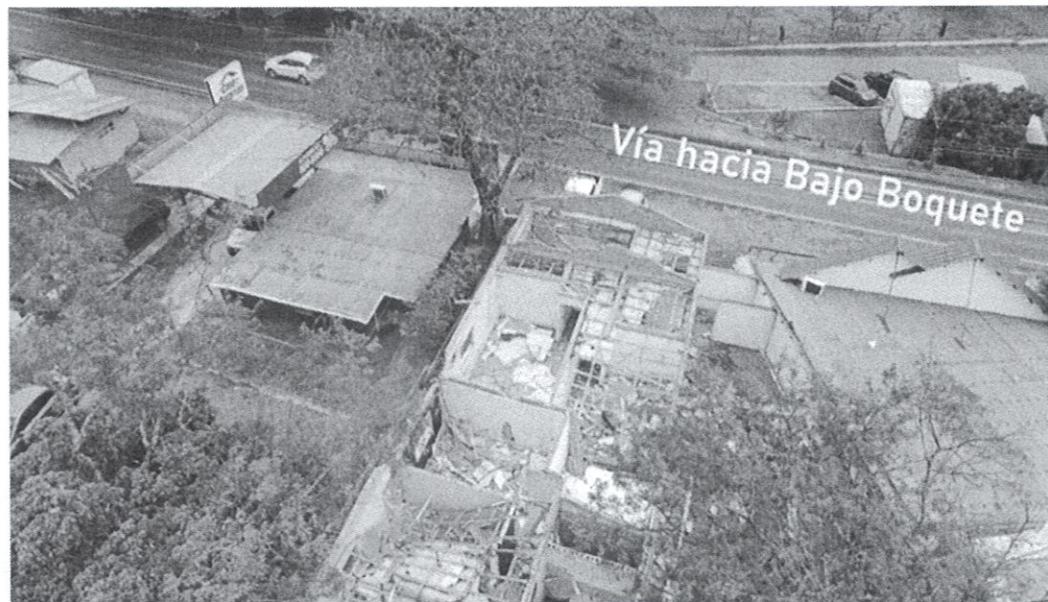
- El acceso al proyecto “**NIVELACION DE FINCA UBICADA EN EL CORREGIMIENTO DE BAJO BOQUETE, DISTRITO DE BOQUETE**”, es a través de la vía principal que conduce al poblado de Bajo Boquete, a un costado del local de la Casa de las Baterías, ubicado en el corregimiento de Bajo Boquete, distrito de Boquete.

**Foto 1.** Vista aérea del área de acceso, a través de la vía hacia Bajo Boquete y de las edificaciones colindantes con el área propuesta para el proyecto. **Fuente:** T. González. 2025

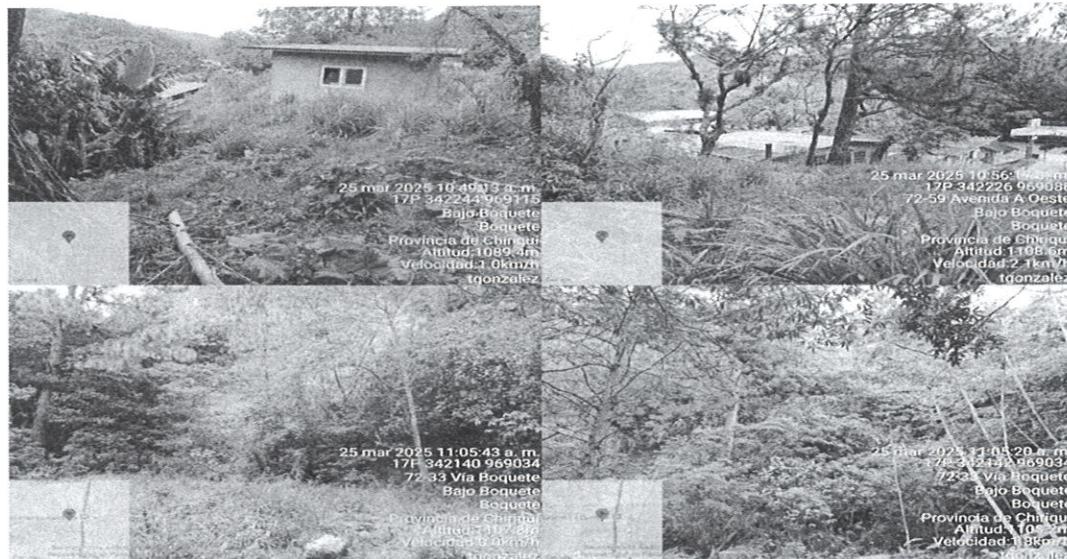
- En la inspección realizada, se verificó que la topografía del terreno es predominantemente irregular, con algunas secciones planas intercaladas. La inclinación del terreno se orienta hacia la vía principal que lleva al poblado de Bajo Boquete, presentando variaciones significativas en los niveles del suelo, lo que genera una superficie no homogénea; afectando posiblemente la estabilidad y nivelación del terreno.

**Foto 3.** Vista parcial del terreno. Fuente: T. González. 2025

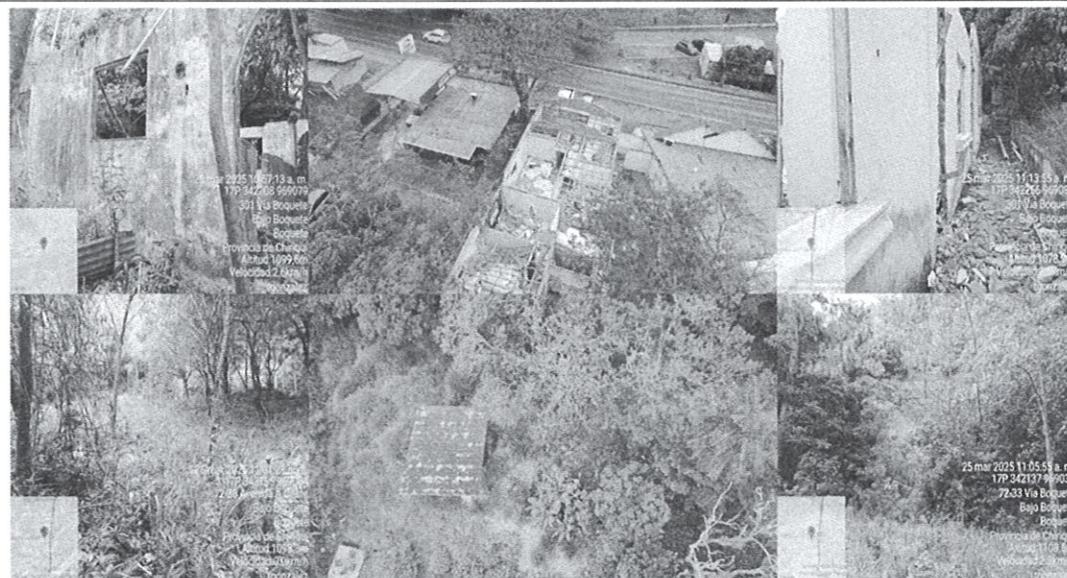
- Actualmente la propiedad y polígono propuesto para el desarrollo del proyecto se observó, que el terreno mantiene vegetación considerable variada en cuanto a su composición, en donde se observaron arboles como: gramíneas, guarumo, ciprés, guabo, guácimo, macano, nance, pomarrosa, palma de corozo, herbáceas, sigua, pino, plantas epifitas, mango, entre otras especies.

**Foto 4.** Vista panorámica del terreno y sus características actuales.

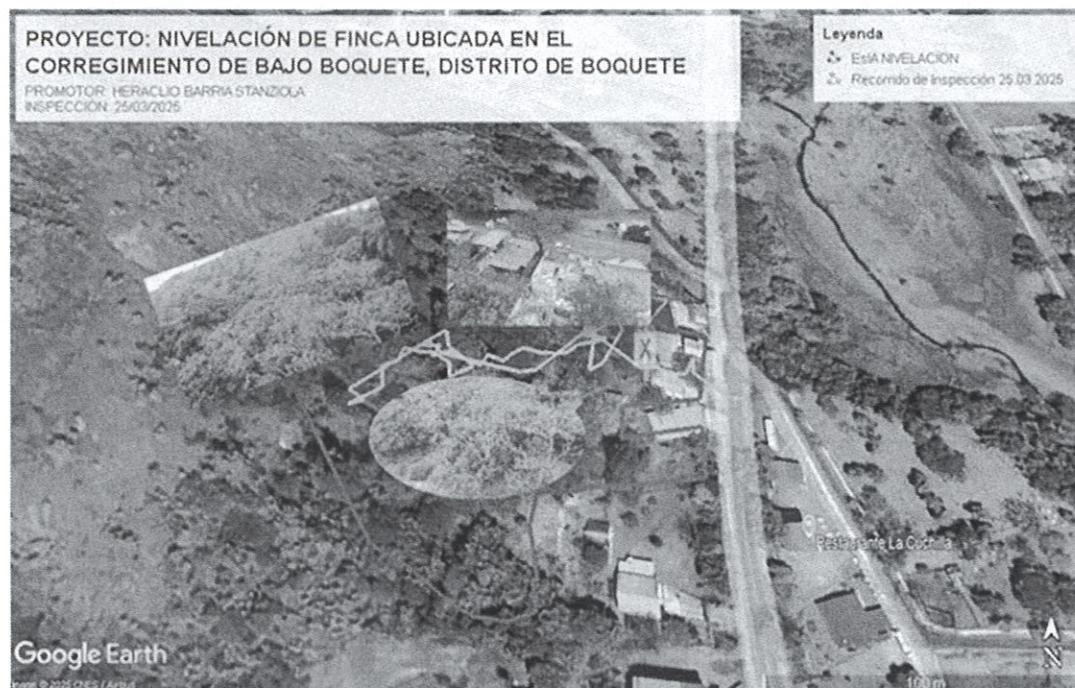
**Figura N°1** Ubicación del proyecto con intención a desarrollar, recorrido realizado al momento de la inspección, el día 25 de marzo de 2025 (Puntos en color anaranjado).  
Fuente: Google Earth.

- La mayor cantidad de puntos mostrados por la consultora ambiental, al momento de la inspección, concuerdan con las coordenadas establecidas en el EsIA.

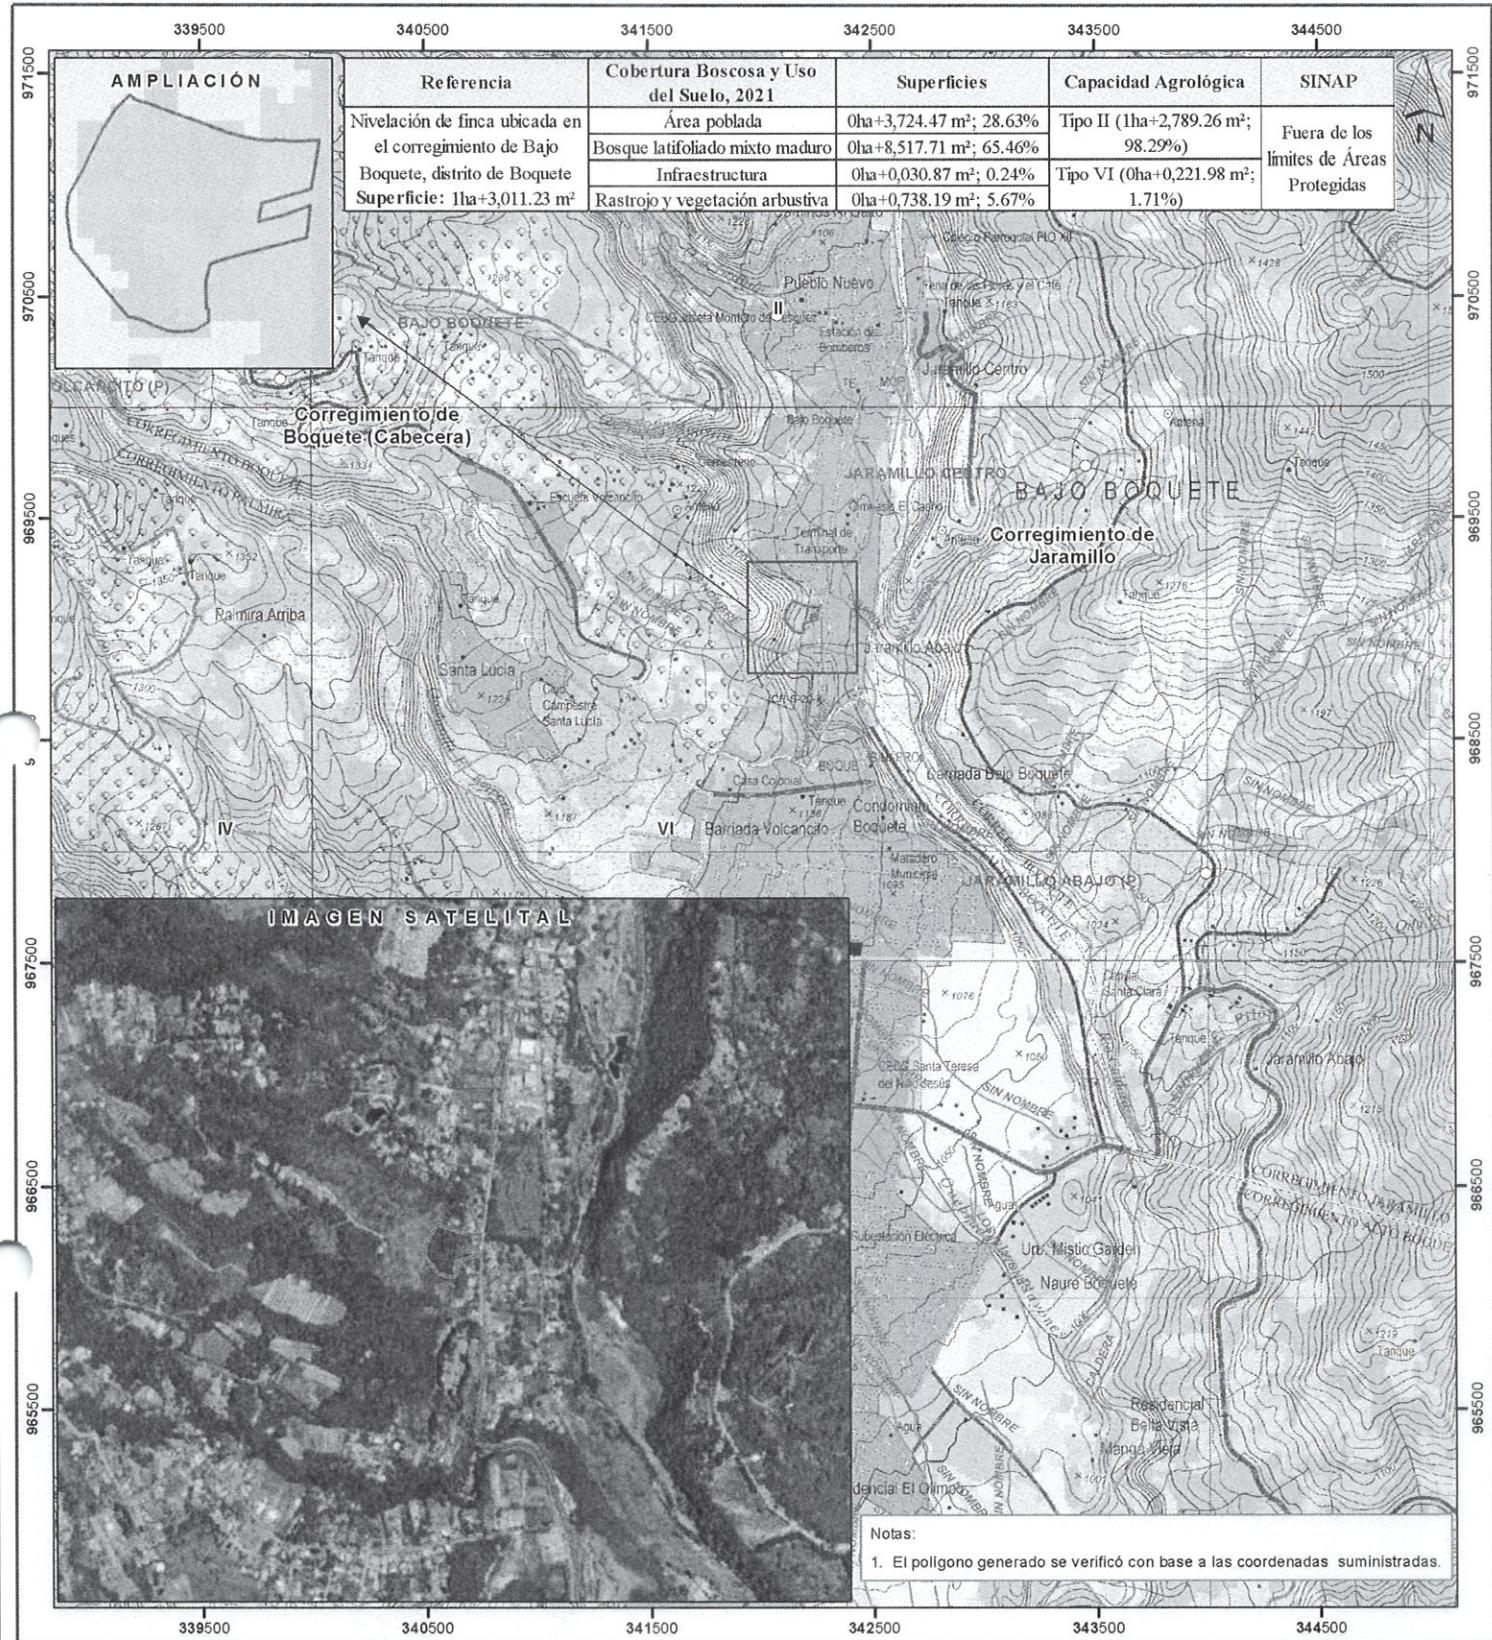
Con los datos proporcionados se generó un polígono con una superficie (1ha+3,011.23 m<sup>2</sup>); el mismo se ubica fuera de los límites del Sistema Nacional de Áreas Protegidas (SINAP).

De acuerdo con la Cobertura Boscosa y Uso del Suelo, año 2021, se ubica en las categorías de “Área poblada”, “Bosque latifoliado mixto maduro”, “Infraestructura”, “Rastrojo y vegetación arbustiva” y según la Capacidad Agrológica, se ubica en los tipos: II – 98.29% (Arable, algunas limitaciones en la selección de las plantas, requiere conservación moderada), VI - 1.71% (No arable, con limitaciones severas, apta para pastos, bosques, tierras de reservas), ver *tabla en el mapa*.
