# INFORME DE AUDITORIA AMBIENTAL VOLUNTARIA

## AGGREKO INTERNATIONAL PROJECTS LIMITED

### HOWARD, PANAMA

**FECHA:** OCTUBRE, 2018

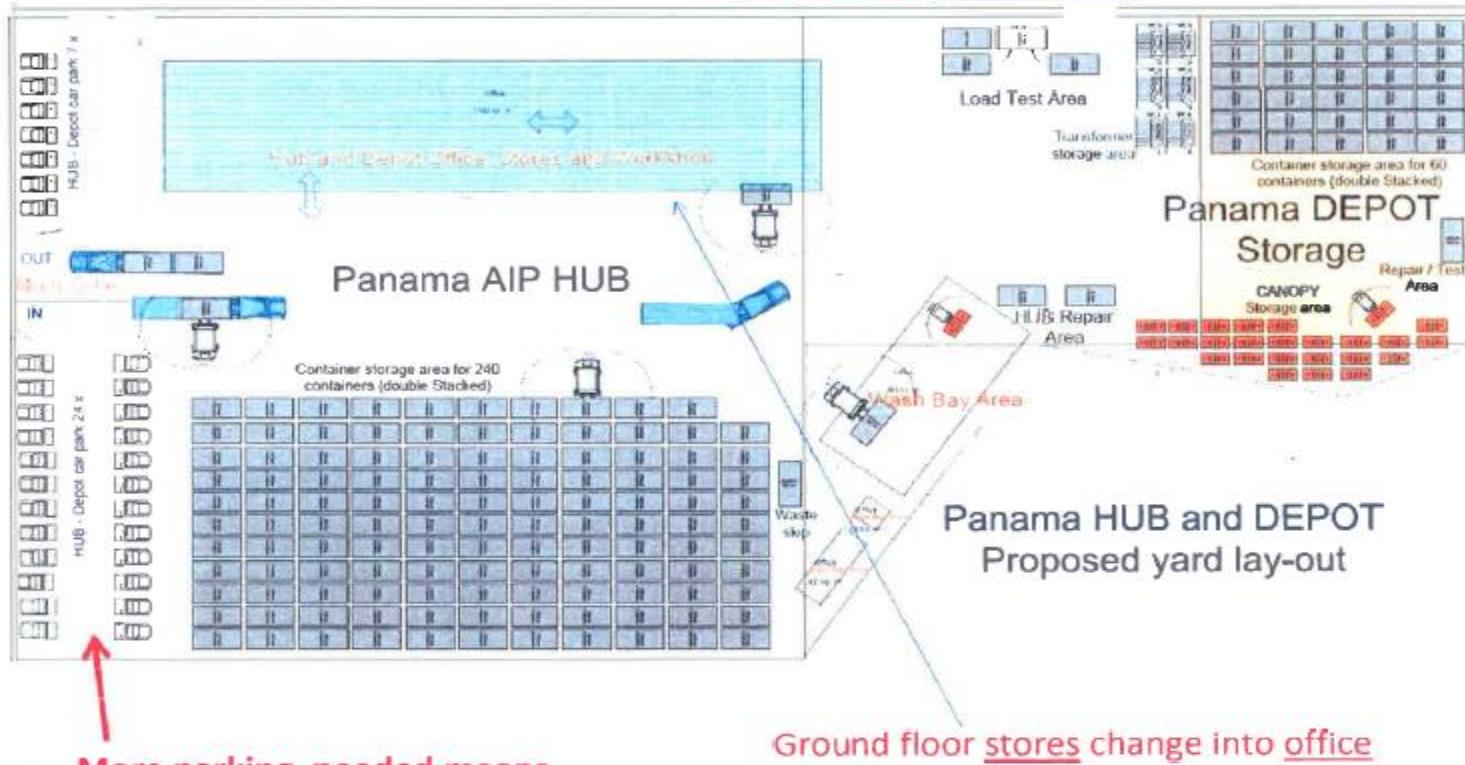
Ilustración 1

La empresa está distribuida de acuerdo al esquema de la figura ilustración 1:

# Panama HUB and Depot Current design

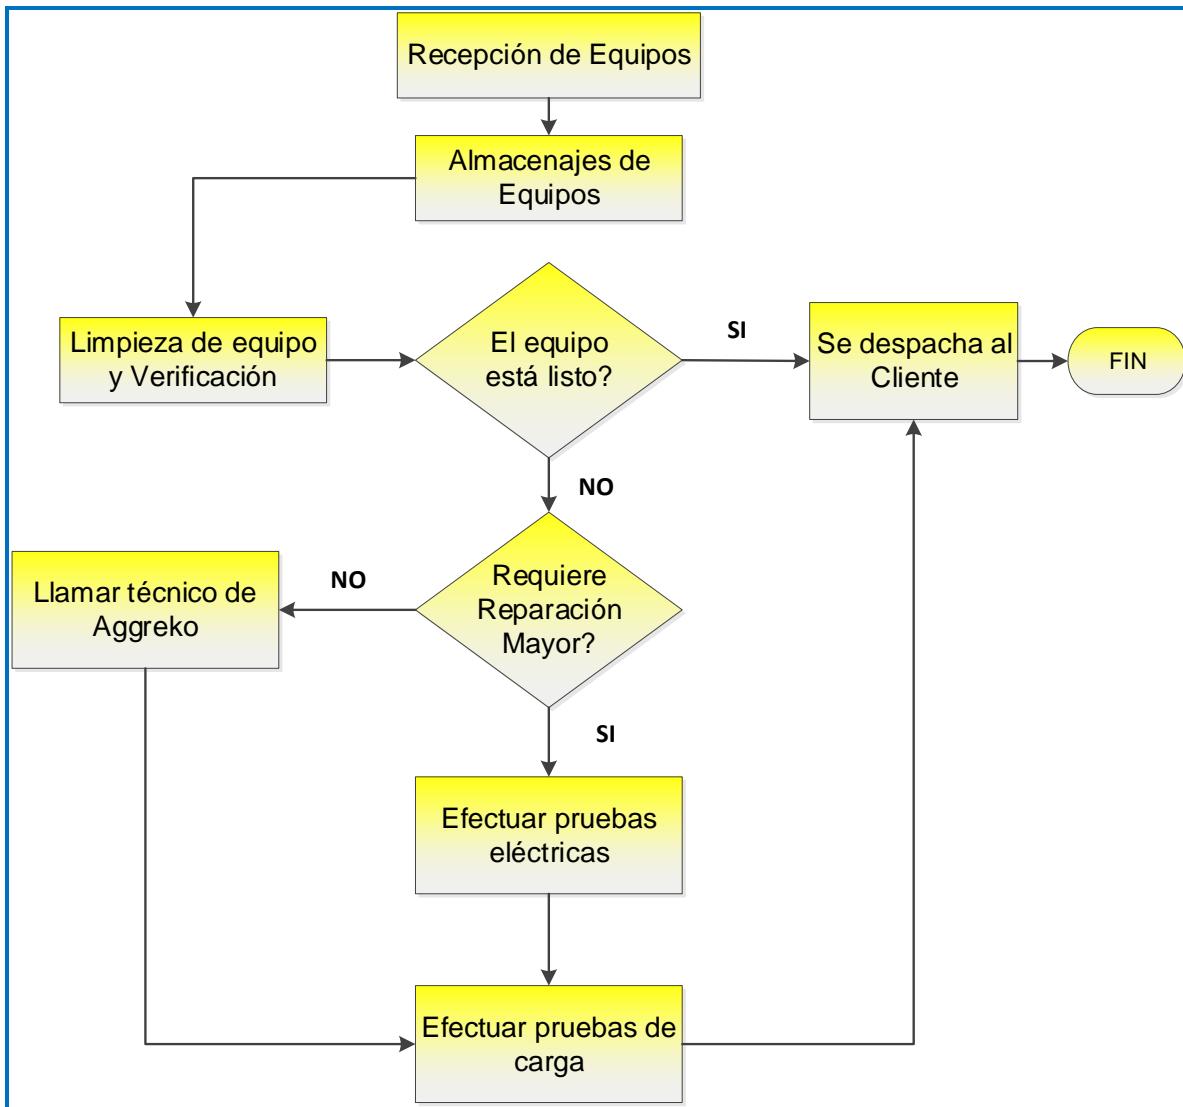
Ilustración 2

### 2.3.1. Diagrama de Flujo de Proceso

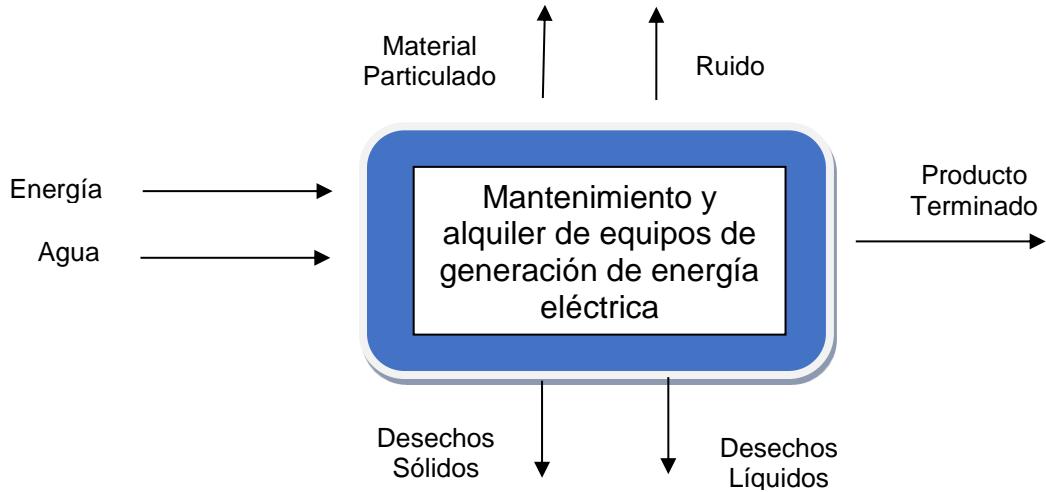
Ilustración 3

### 2.3.2. Balance de materiales conceptuales de la operación unitaria

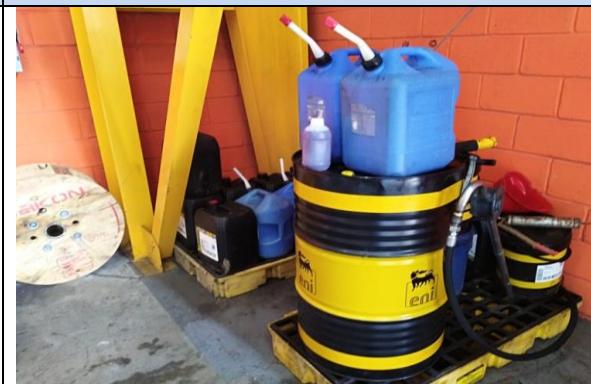
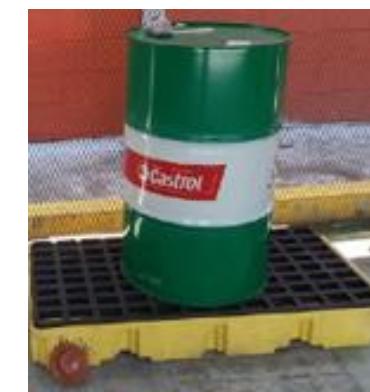
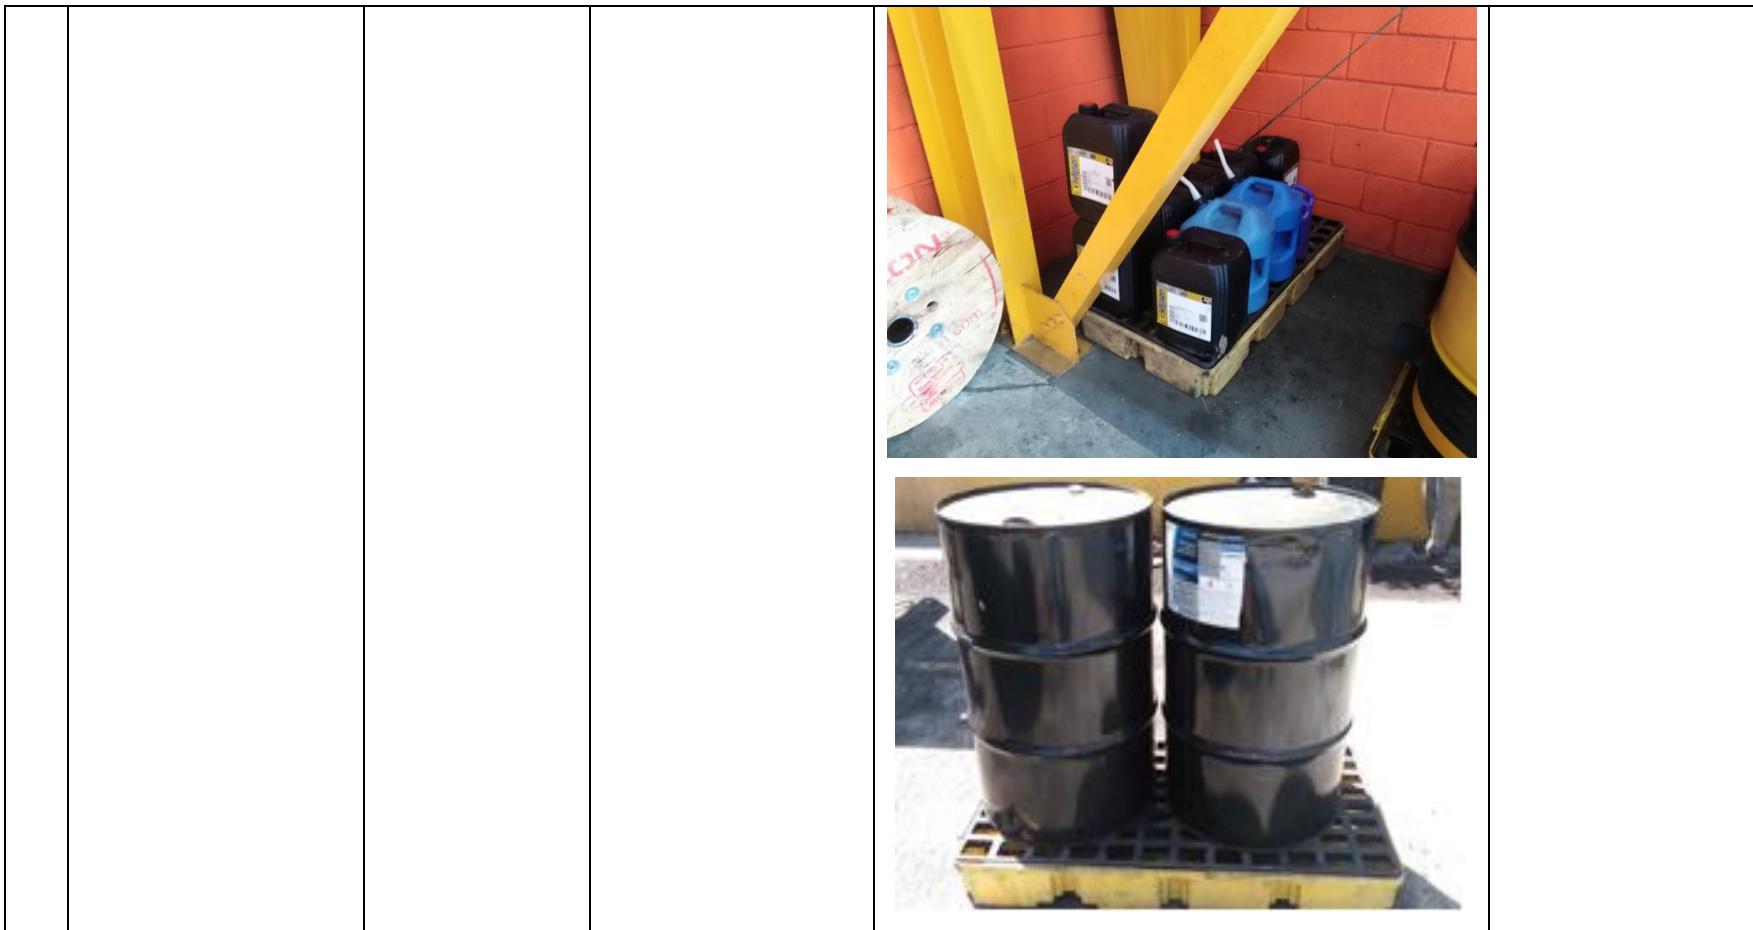
Nº	Hallazgo	Área	Requisito legal	Evidencia	Descripción
1	En el recorrido por el área de taller, se pudo evidenciar el uso de bandejas y/o empaques contra derrames para prevenir goteos de contaminante al suelo	Taller	Caja de Seguro Social, Resolución No. 45,588-JD de 17 de febrero de 2011- Reglamento General de Prevención de Riesgos Profesionales y la Seguridad e Higiene en el Trabajo, Capítulo II, artículo 18.

El tanque de hidrocarburo (aceite, diesel, etc.) cuenta con su bandeja de contención y las señalizaciones de seguridad

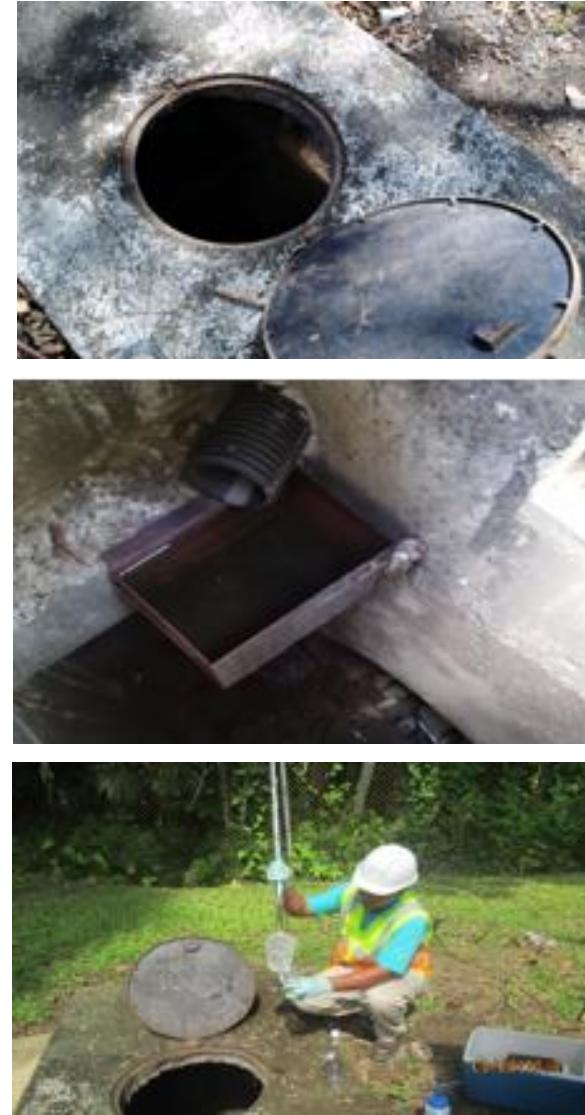
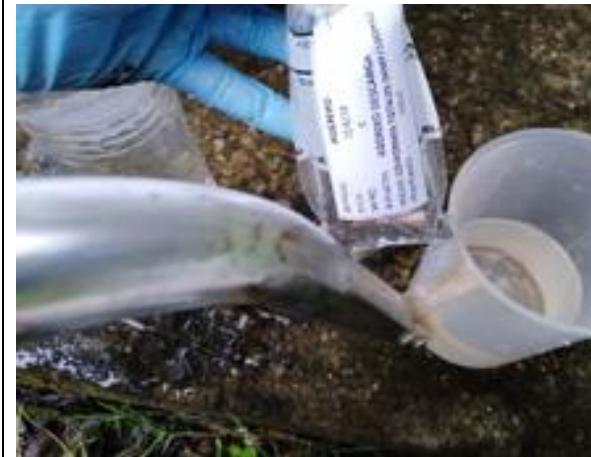
2	<p>En el área de lavado de los equipos de generación eléctrica la empresa cuenta con un separador de agua-aceite que son unas cámaras que van filtrando el agua del aceite, con el fin de asegurar que dichas aguas residuales son tratadas en función a lo estipulado en la norma COPANIT 39-2000. Se observó en los informes del 1er semestre 2018 de calidad de agua que las muestras (descarga) se encuentran en cumplimiento con los límites permisibles establecidos en el Reglamento Técnico DGNTI-COPANIT 39-2000</p>	<p>Parte trasera del edificio principal cerca de los contenedores de energía</p>	<p>Reglamento Técnico DGNTI-COPANIT 39-2000 Agua. Descarga de Efluentes Líquidos Directamente a Sistemas de Recolección de Aguas Residuales</p>

<p>El agua procedente del lavado de la maquinaria es enviada a un tanque separador agua-aceite donde se filtra el agua separándola del aceite.</p>
---	---	--	---	--	--

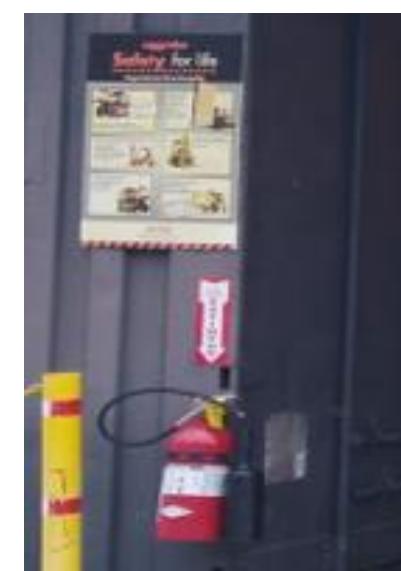
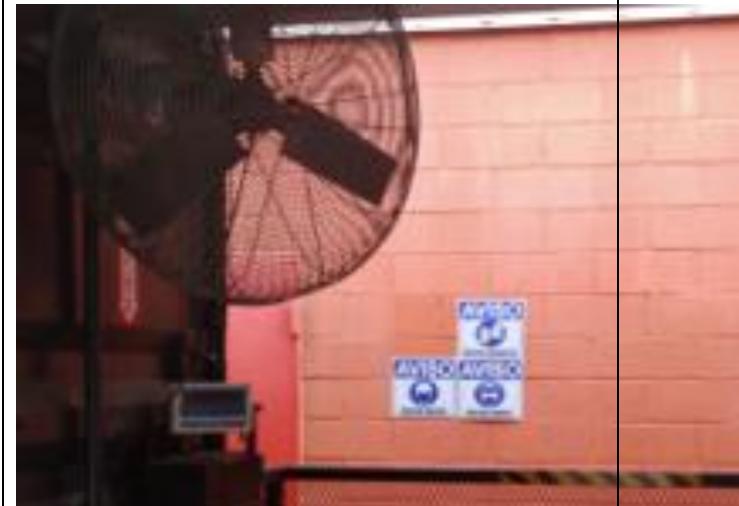
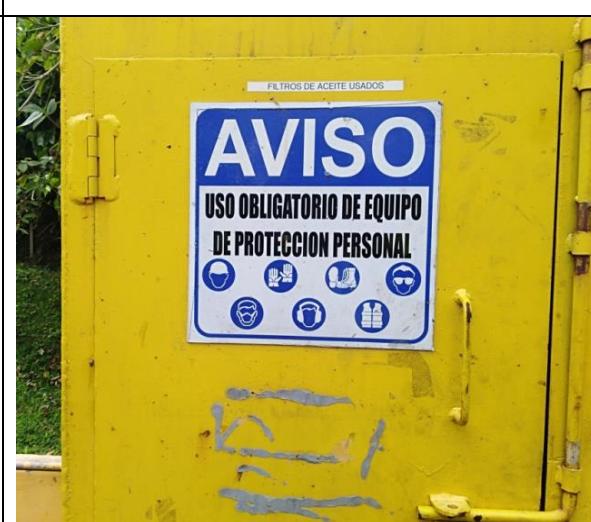
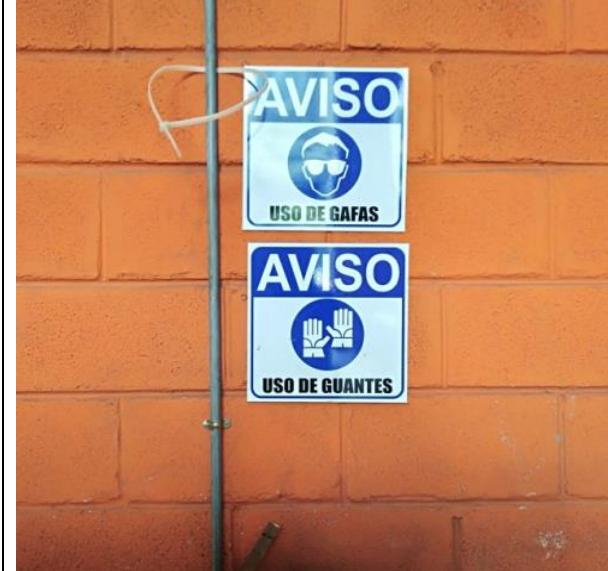
3	En el recorrido se observó en lugares visibles la colocación de avisos o medidas de seguridad y señalizaciones; por lo que está en cumplimiento a lo dispuesto en la Resolución 45,588 de 2011, Capítulo II, artículo 6, parágrafo d. y NFPA 704	Varias áreas de trabajo dentro de las instalaciones de la empresa Aggreko	Caja de Seguro Social, Resolución No. 45,588-JD de 17 de febrero de 2011- Reglamento General de Prevención de Riesgos Profesionales y la Seguridad e Higiene en el Trabajo, Capítulo II, artículo 6, parágrafo d. NFPA 704

En las instalaciones de la empresa Aggreko la mayoría de sus áreas de trabajo se encuentran señalizadas

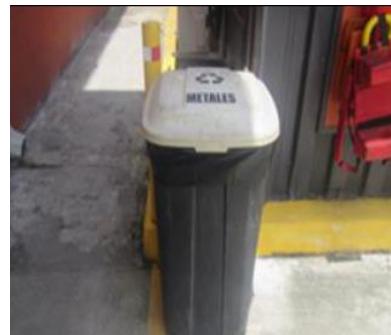
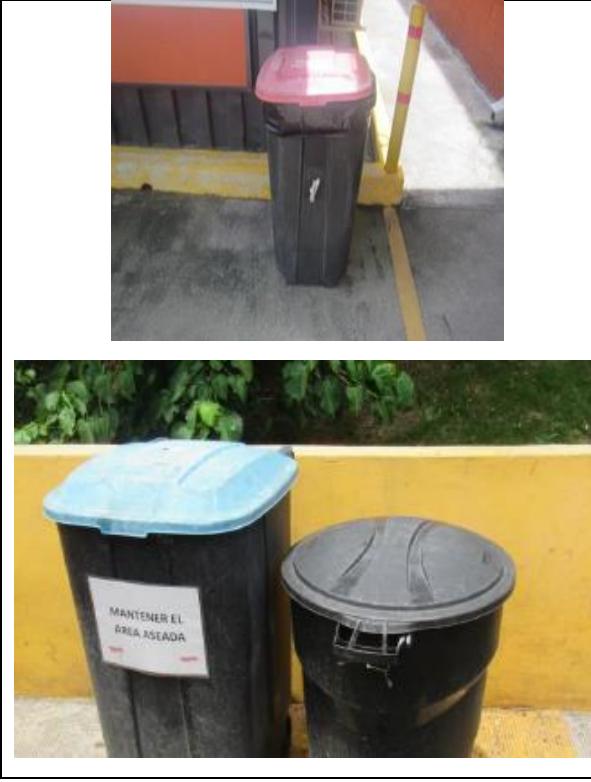
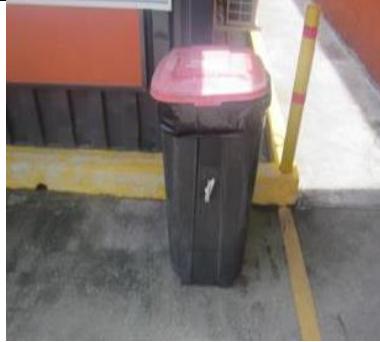
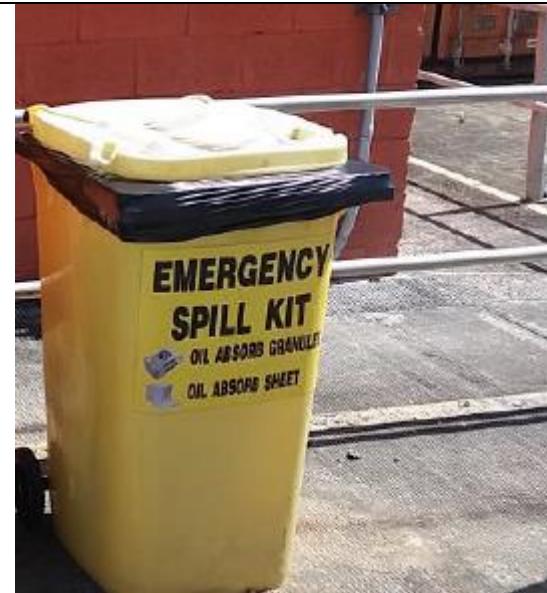
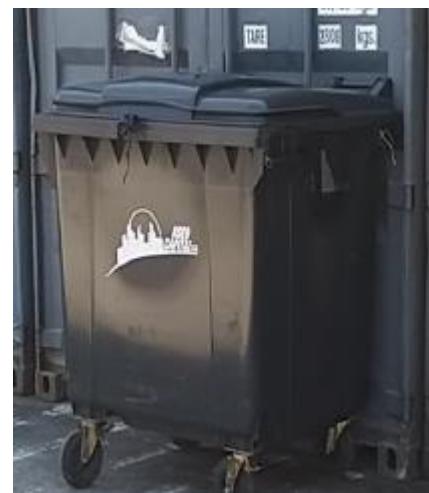
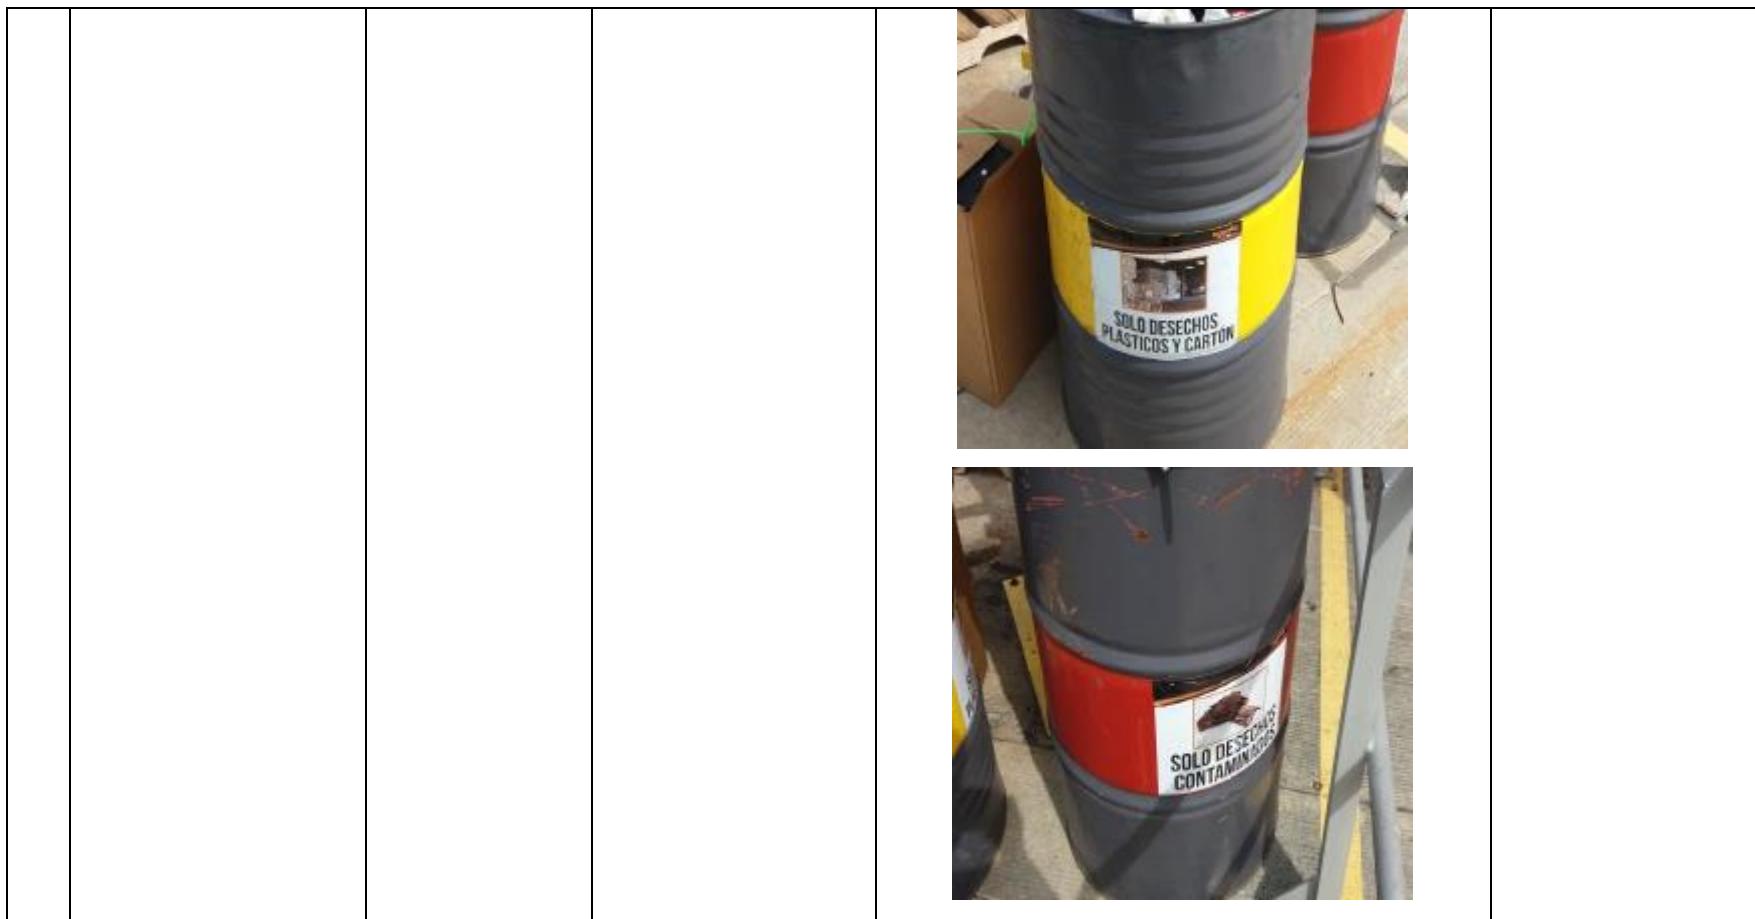
4	En el recorrido de las instalaciones se evidenció que los desechos generados están dispuestos en recipientes debidamente identificados. En lo que respecta a la basura de tipo general no contaminante está igualmente identificada en un contenedor para tal	En todas las áreas	Caja de Seguro Social, Resolución No. 45,588-JD de 17 de febrero de 2011- Reglamento General de Prevención de Riesgos Profesionales y la Seguridad e Higiene en el Trabajo. Capítulo III, artículo 11, parágrafo d, artículo 18

La empresa tiene una adecuada disposición de los residuos domésticos y aquellos que son contaminantes.

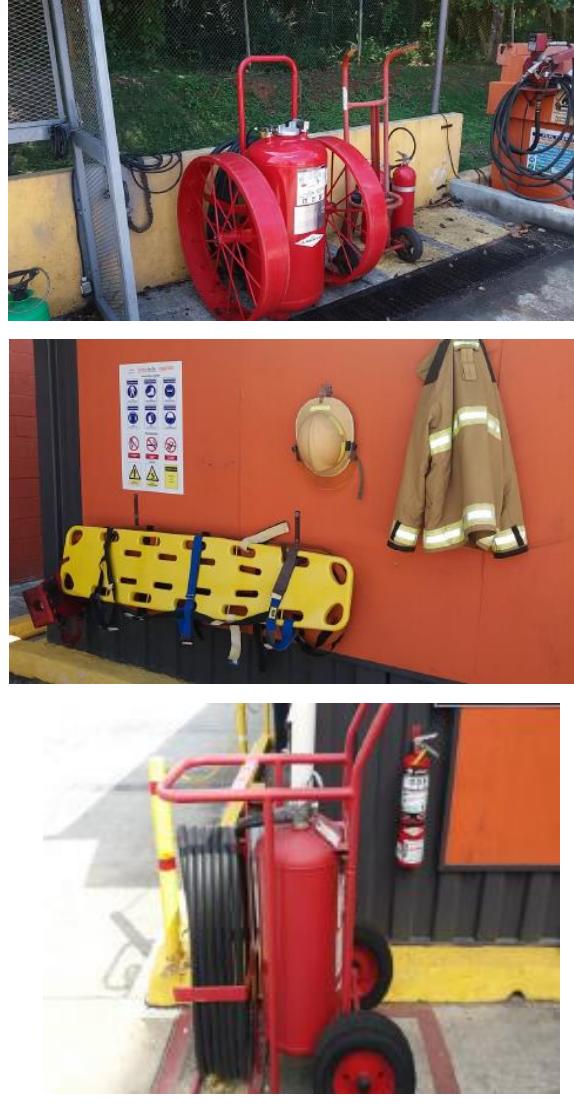
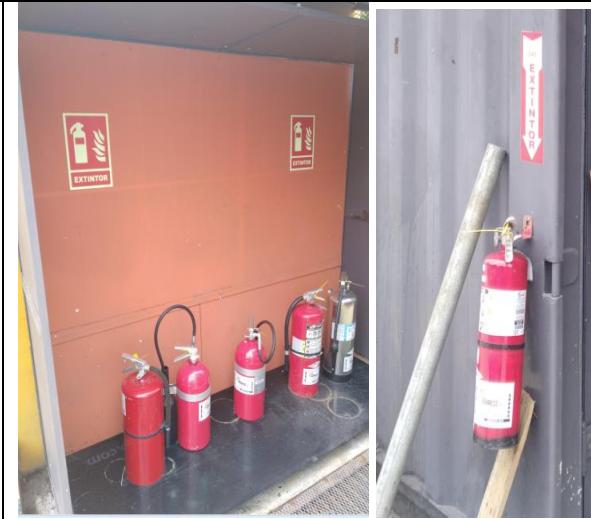
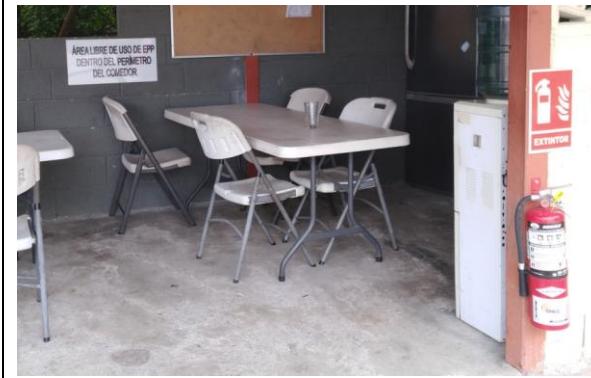
5	<p>Durante el recorrido se evidenció el uso de equipo adecuado de combate de incendio, con lo que está concordancia a lo estipulado en la Resolución 45,588 de 2011 de la Caja de Seguro Social.</p>	<p>Área de lavado y de Recepción de Materiales</p>	<p>Caja de Seguro Social, Resolución No. 45,588-JD de 17 de febrero de 2011- Reglamento General de Prevención de Riesgos Profesionales y la Seguridad e Higiene en el Trabajo. Capítulo II, artículo 11, parágrafo h, i.</p>

<p>La empresa está dotada de equipo de protección personal (EPP) y de herramientas para hacer frente ante cualquier siniestro.</p>
---	--	--	--	--	--

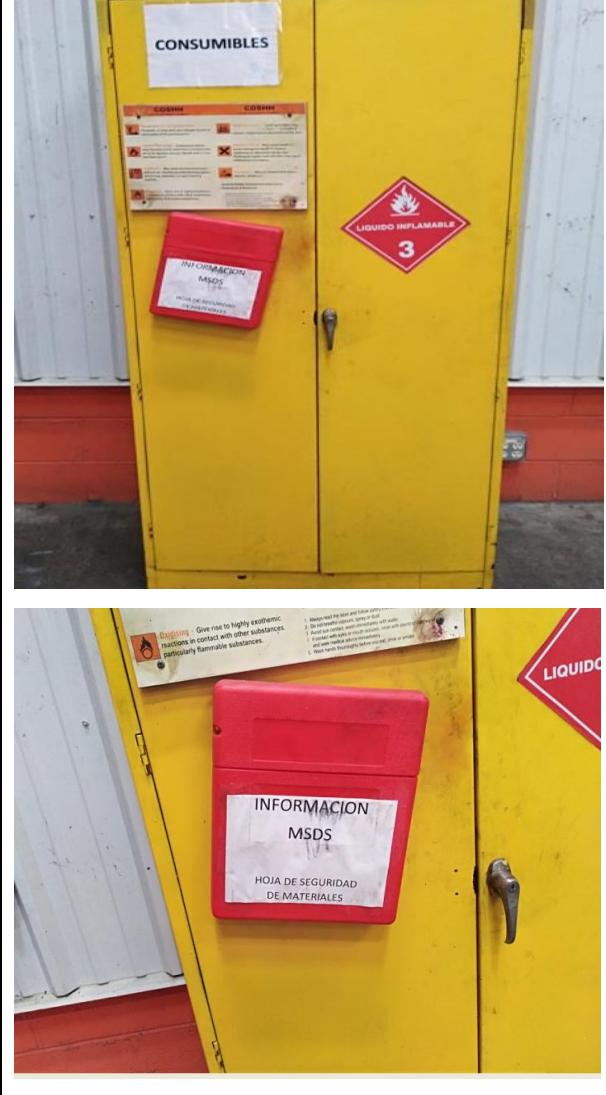
6	<p>En el área de almacén se evidenció que posee las correspondientes Hojas de Seguridad, por lo que está en cumplimiento con la Resolución 45,588 de 2011</p>	Almacén	<p>Caja de Seguro Social, Resolución No. 45,588-JD de 17 de febrero de 2011- Reglamento General de Prevención de Riesgos Profesionales y la Seguridad e Higiene en el Trabajo. Capítulo II, artículo 6, parágrafo c.</p>

<p>Como medida la empresa posee a la disposición de los colaboradores las correspondientes Hojas de Seguridad (MSDS)</p>
---	---	---------	--	--	--

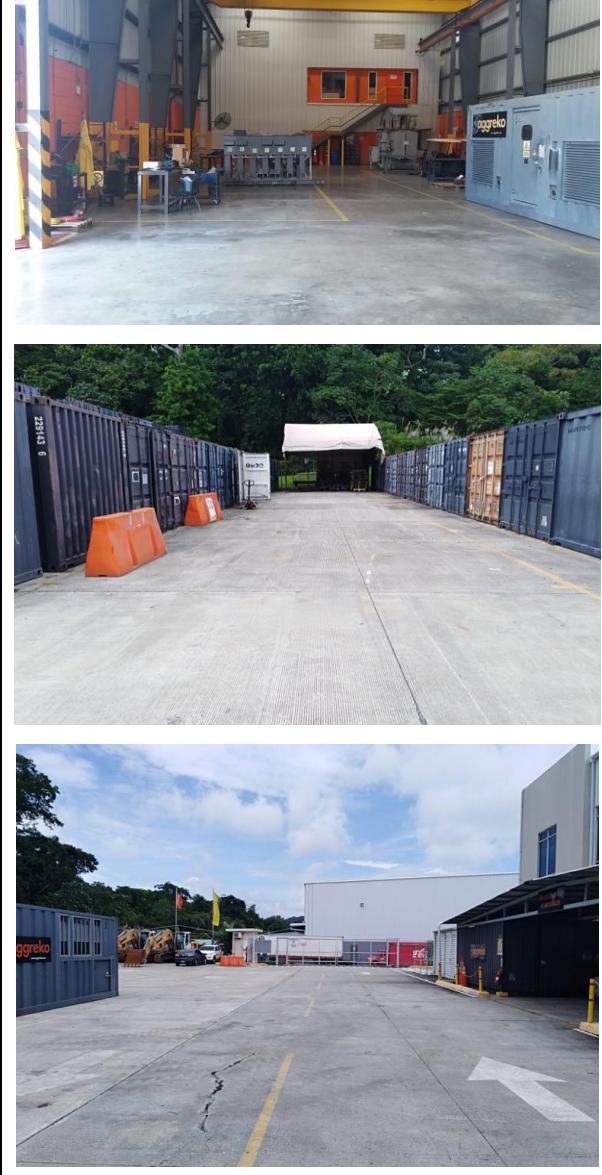
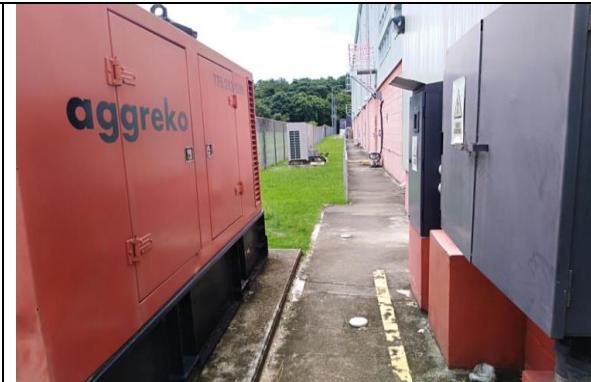
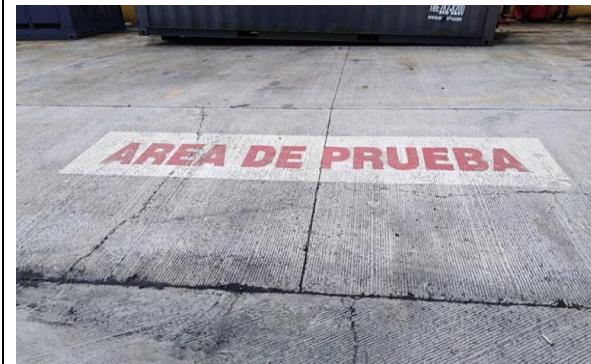
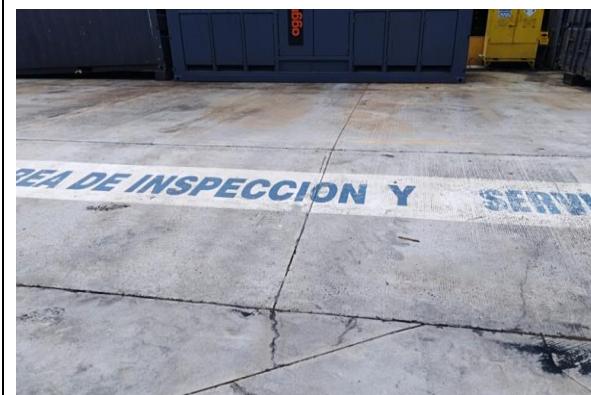
7	<p>En el recorrido por las áreas se observó que la empresa mantiene el orden y limpieza en todas las áreas de trabajo, por lo que está en cumplimiento con la Resolución 45,588 de 2001 de la Caja de Seguro Social.</p>	<p>Recepción y despacho de materiales, lavado, almacén central, área de prueba e inspección</p>	<p>Caja de Seguro Social, Resolución No. 45,588-JD de 17 de febrero de 2011- Reglamento General de Prevención de Riesgos Profesionales y la Seguridad e Higiene en el Trabajo. Capítulo III, artículo 11, parágrafo a.</p>

<p>En general la empresa mantiene en todas sus áreas un ambiente limpio y ordenado.</p>
---	--	---	--	--	---

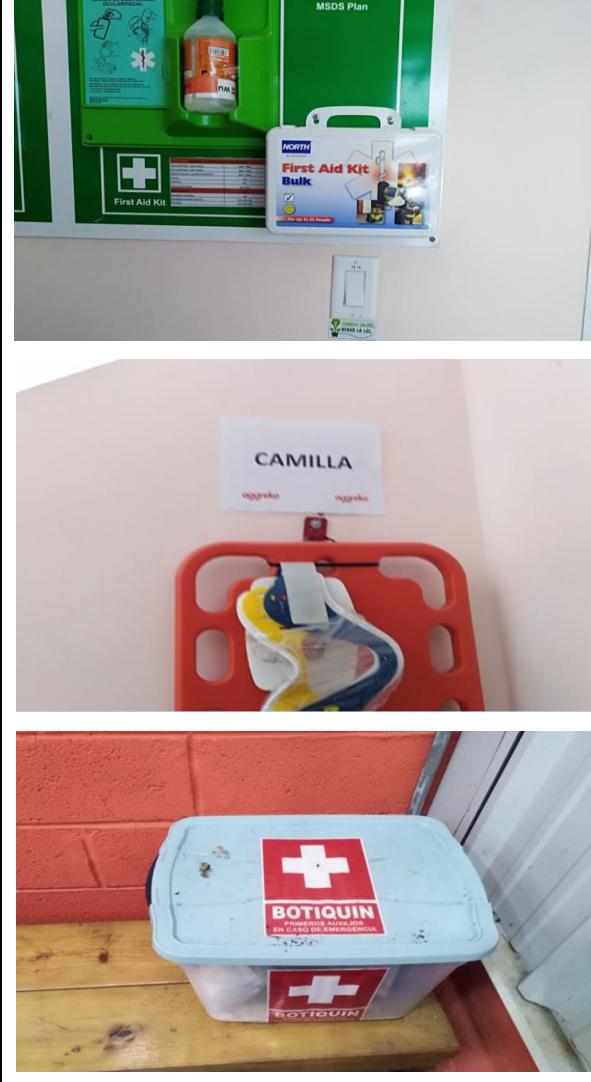
8	<p>Se evidenció que la empresa posee equipamiento de primeros auxilios, botiquín, por lo que está en conformidad con lo dispuesto en la Resolución No. 45,588-JD de 17 de febrero de 2011 de la Caja de Seguro Social.</p>	¿??	<p>Caja de Seguro Social, Resolución No. 45,588-JD de 17 de febrero de 2011- Reglamento General de Prevención de Riesgos Profesionales y la Seguridad e Higiene en el Trabajo. Capítulo III, artículo 19</p>

<p>La empresa posee equipos de primeros auxilios para la disposición de sus colaboradores.</p>
---	--	-----	--	--	--

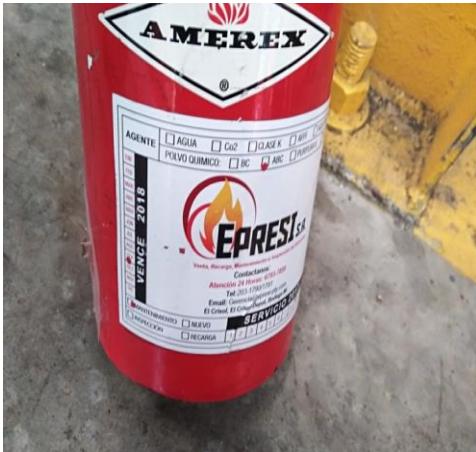
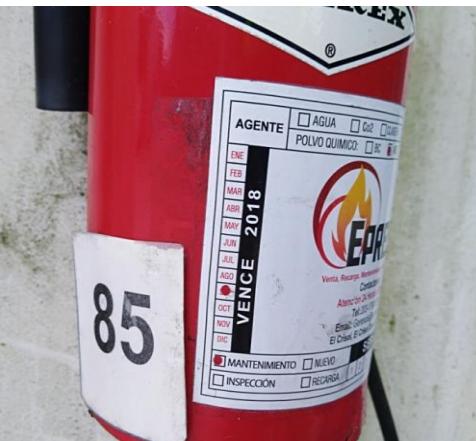
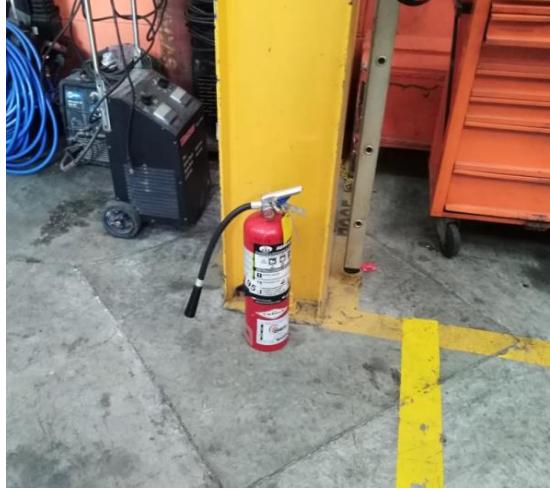
Nº	Hallazgo	Área	Requisito legal	Evidencia	Descripción
H1	Al inspeccionar las instalaciones no hay evidencia sobre el mantenimiento de extintores portátiles de incendio, ya que se encontraban vencidos. Además, unos de los extintores no se encuentran debidamente fijo y seguro a la pared y sin señalizar	Patio de los contenedores de energía	Oficina de Seguridad del Cuerpo de Bombero de Panamá, Capítulo XIX. Norma NFPA 10, 2.2.11 Mantenimiento, extintores portátiles contra incendio.

Los extintores no poseen registro de mantenimiento, y uno de ellos no está señalizado.

Esto incumple lo normado en el Capítulo XIX del Cuerpo de Bomberos y NFPA 10 punto 2.2.11

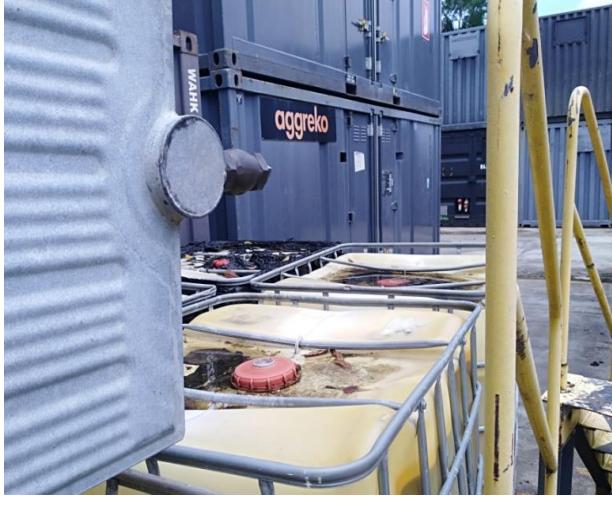
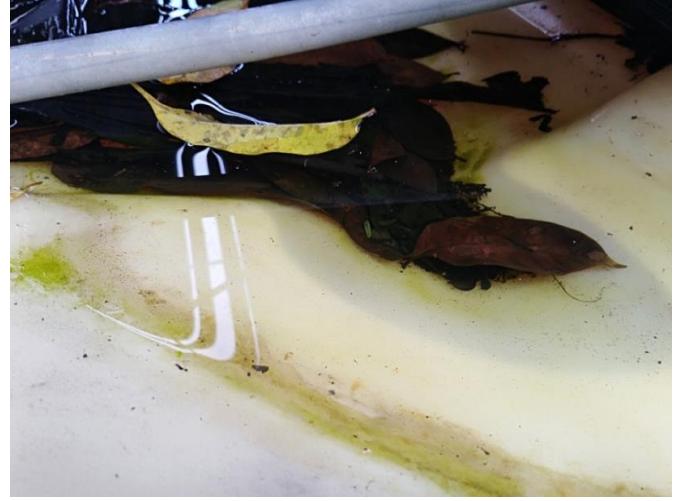
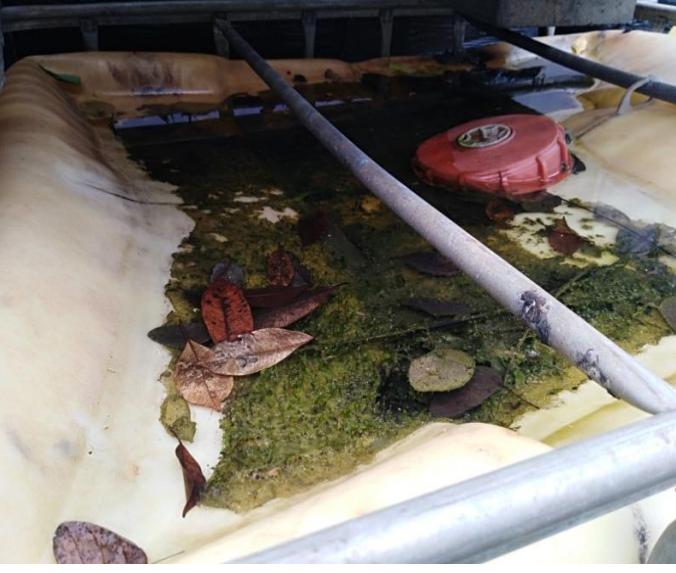
H2	En el recorrido del patio donde se ubican los contenedores de generación de energía, se observó que tienen unos sistemas de recolección de residuos (tanques) que en su parte	Patio de los contenedores de energía	Ley N° 33 de 13 de noviembre de 1996, del MINSA por el cual se fijan normas para controlar los vectores transmisores del dengue, artículo 1, literal 2 y 3, artículo 8.

Se encontró en los tanques de recolección de residuos en su parte superior potencial criadero de mosquitos que pueden facilitar la proliferación

<p>superior tenía agua empozada con el riesgo de proliferación de vectores, por lo que contraviene lo dispuesto en la Ley N° 33 de 1996.</p>

<p>de los vectores del dengue.</p>
--	--	--	---	------------------------------------

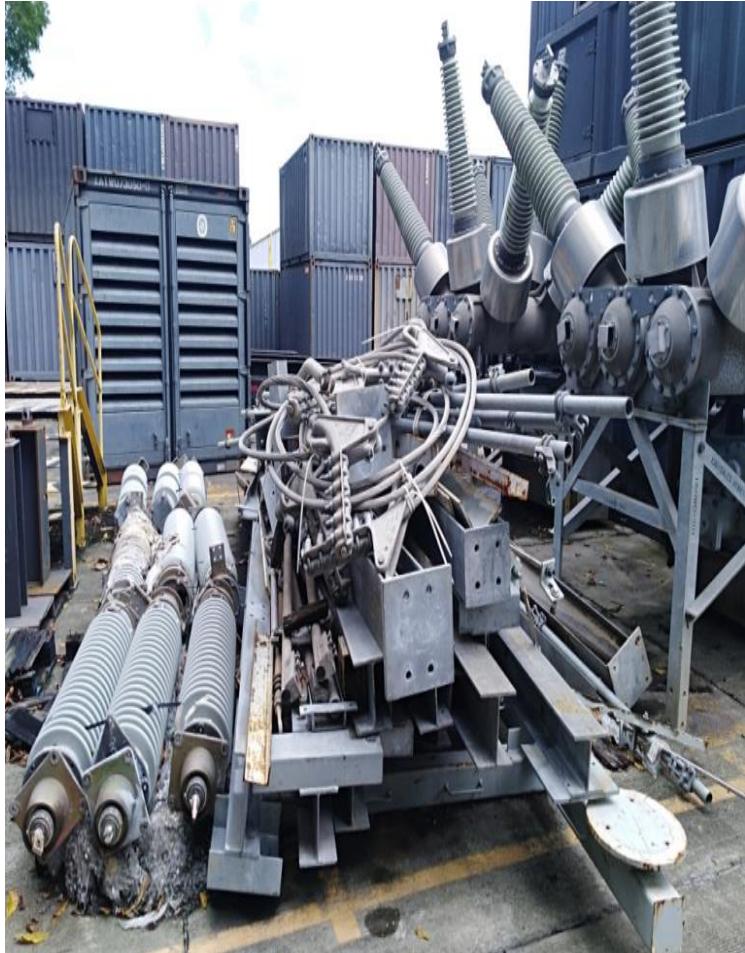
H3	<p>En el recorrido por las áreas, se observó algunos materiales que no están en uso por lo puede ser foco de acumulación de agua pluviales (foco de vectores) o de alimañas trastocando el orden y limpieza de dicha área.</p>	<p>Patio de contenedores de energía</p>	<p>Caja de Seguro Social, Resolución 45,588 de 2001, Capítulo III, artículo 11, parágrafo a.</p>

<p>Acumulación de materiales, desperdicio, chatarra y otros.</p>
----	--	---	--	---	--

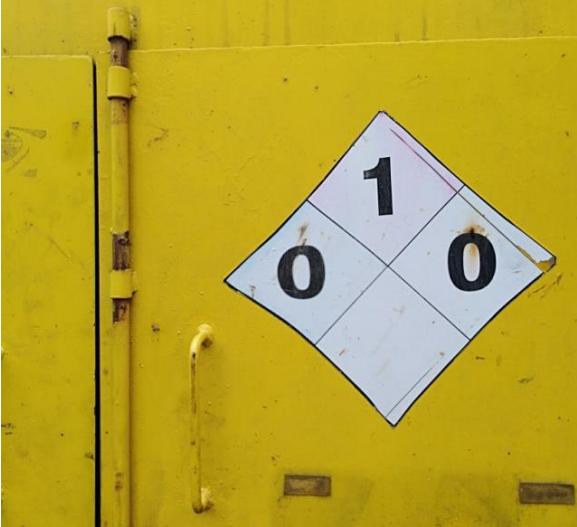
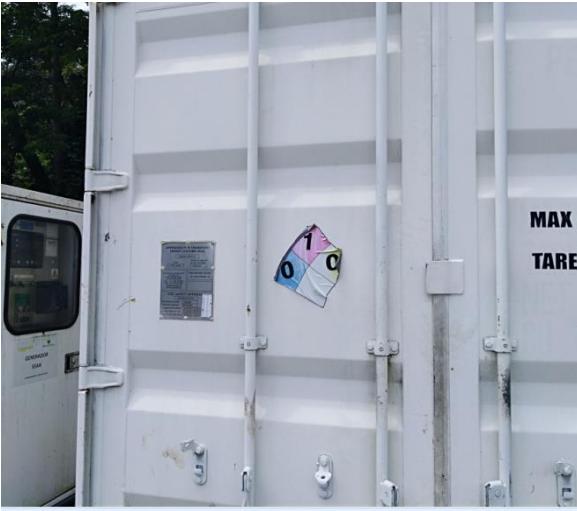
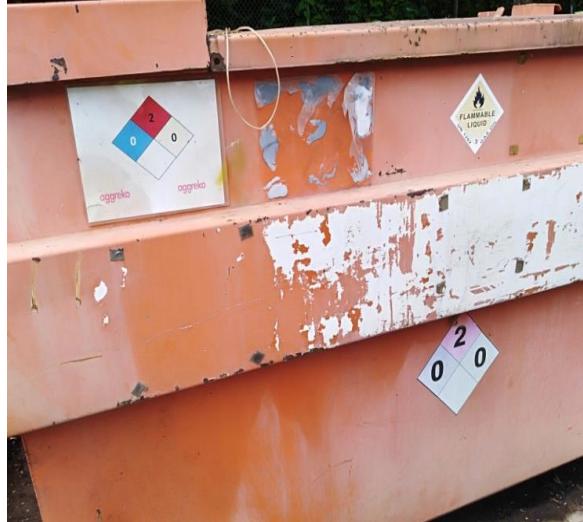
H4	<p>Durante el recorrido se observó que la señalización del Rombo NFPA estaba descolorida, lo cual impide identificar los riesgos asociados a una determinada sustancia y contraviene lo dispuesto en la Resolución No. 45,558-2011- J.D. de la CSS y Norma 704</p>	<p>Resolución No. 45,558-2011- J.D. de la Caja de Seguro Social. Reglamento General de Prevención de Riesgos Profesionales y la Seguridad e Higiene en el Trabajo. Capítulo III Condiciones Generales de los Centros de Trabajo Artículo 21. Norma 704 de la NFPA</p>

<p>Los Rombos NFPA debe estar en condiciones que se pueda identificar la particular del peligro referente a un material en particular como medida de prevención.</p>
----	--	---	---	--

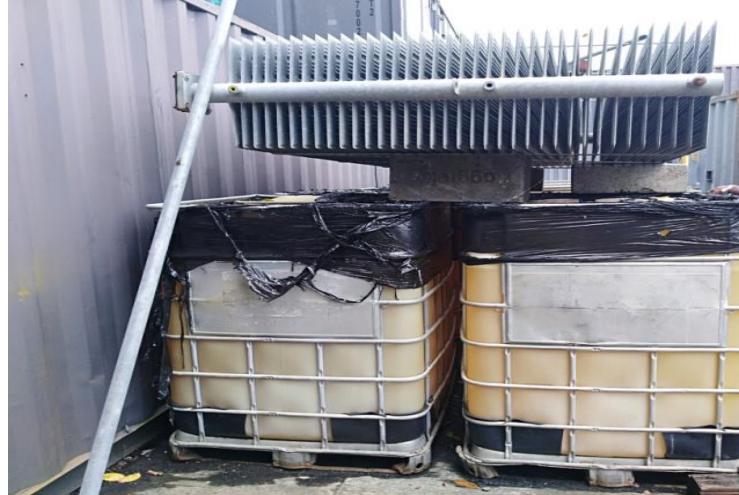
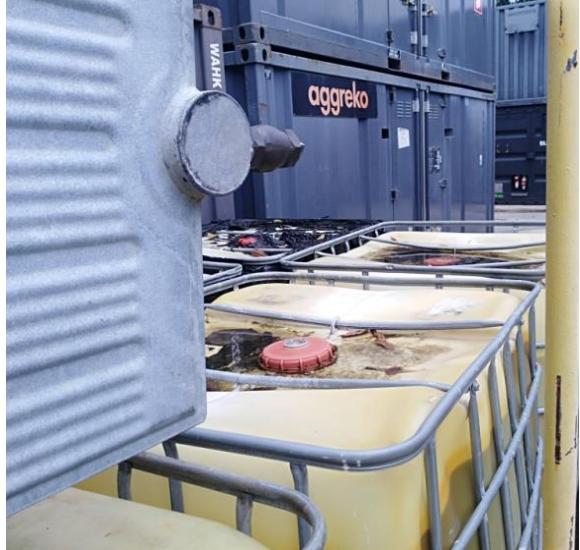
H5	Al realizar el recorrido por el área de los contenedores de energía se observó que en los sistemas de recolección de residuos (tanques) no	Patio de contenedores de energía	Reglamento Técnico DGNTI COPANIT 43-2001. Higiene y Seguridad Industrial Condiciones de Higiene y Seguridad para el control de la

Es fundamental contar con las correspondientes Hojas de Seguridad del material de desecho y traducido en idioma español.

<p>están colocadas las Hojas de Datos de Seguridad para determinar el tipo de riesgo, dicha hoja de seguridad debe estar en idioma español.</p>	<p>Contaminación Atmosférica en Ambientes de Trabajo Producida por Sustancias Químicas - 7 Anexos Normativos. 7.1. Hoja de datos de seguridad para sustancias peligrosas.</p>
