ASUNTO: Informe Técnico de campo - SSHCH-016-2025 e Informe Técnico N° SF-014-2025. Gira de re-inspección de campo al Proyecto Cat II, "DRAGONLAND"

REPÚBLICA DE PANAMÁ
MINISTERIO DE AMBIENTE
DIRECCIÓN PROVINCIAL DE CHIRIQUÍ
SECCIÓN DE SEGURIDAD HIDRÍCA
Informe Técnico de Campo – SSHCH - 016-2025

DIRECCIÓN REGIONAL DE CHIRIQUÍ
SECCIÓN FORESTAL
INFORME TÉCNICO N° SF-014-2025

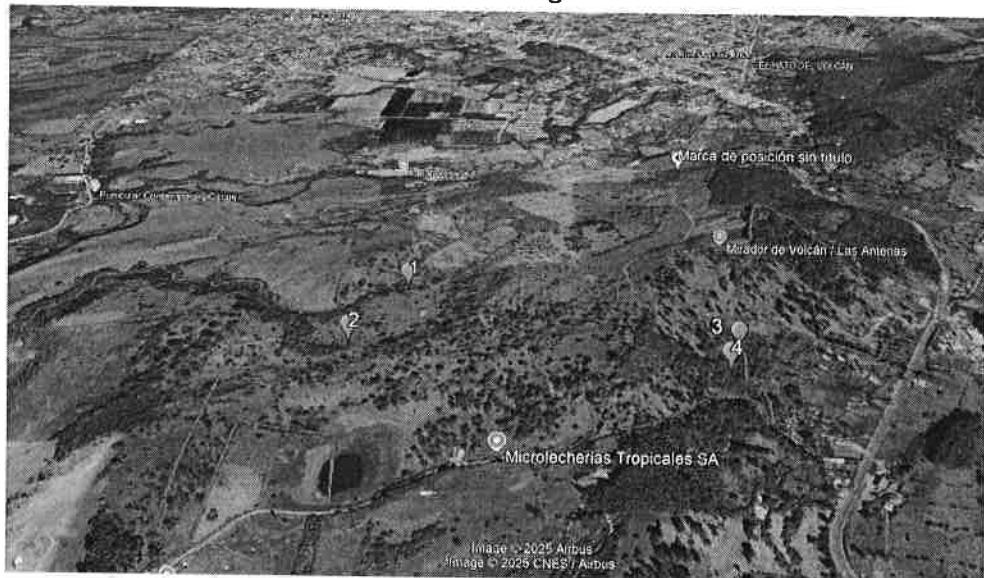
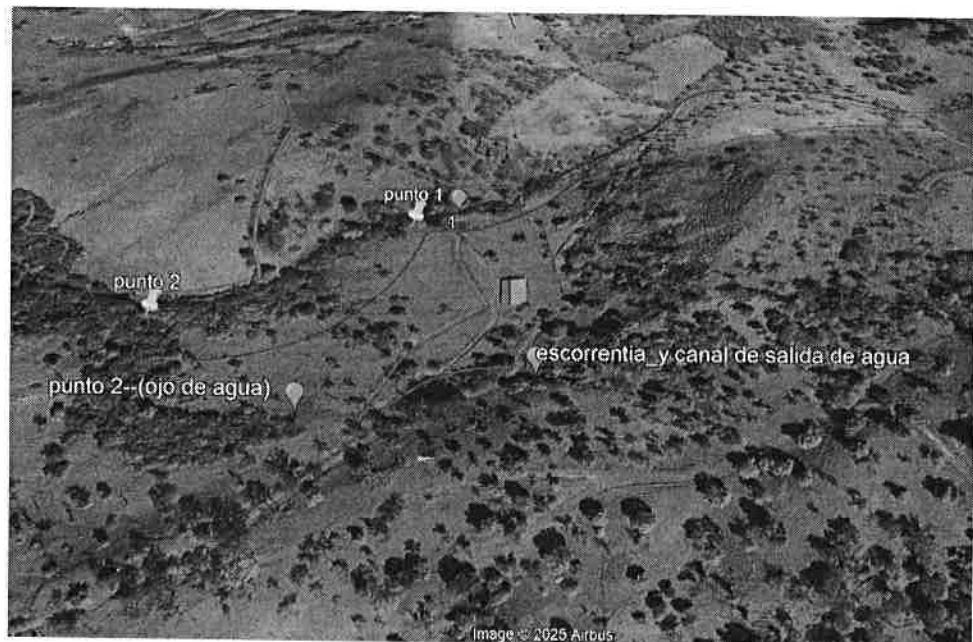
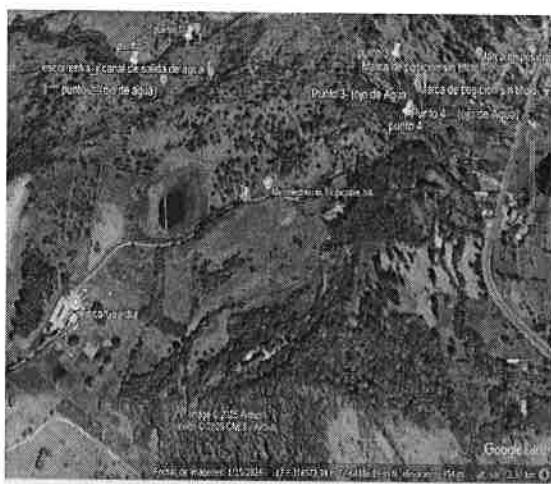
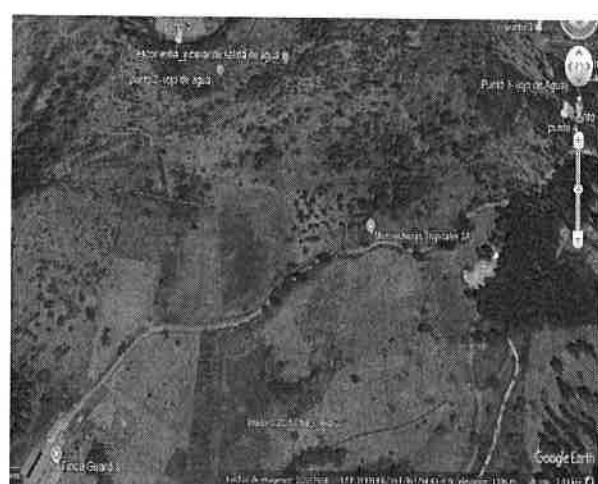
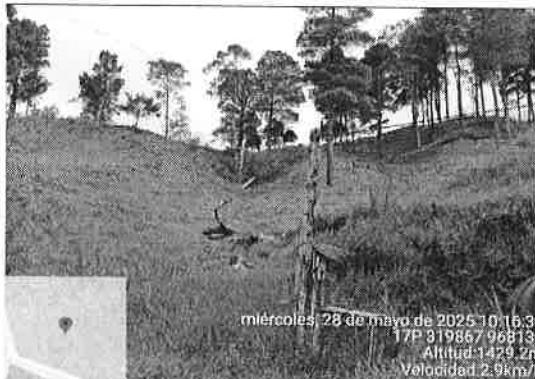
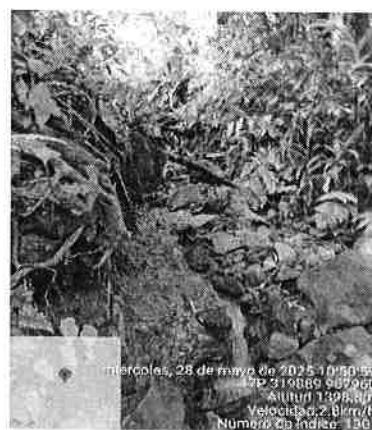
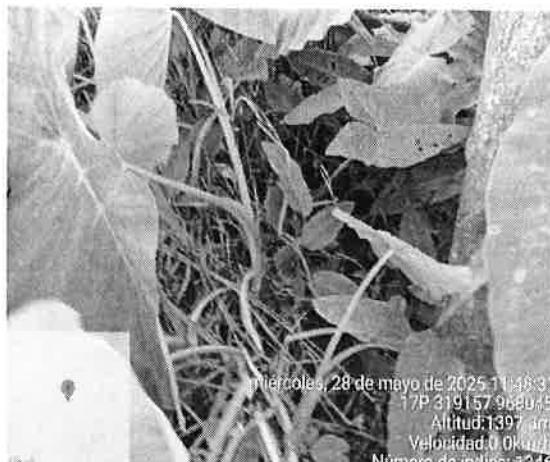
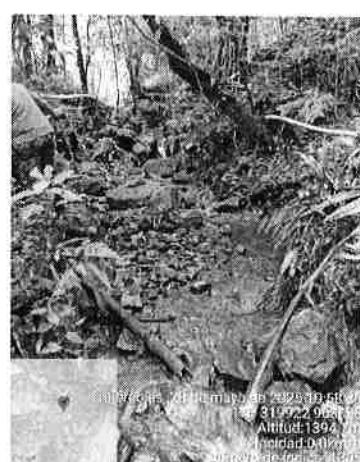
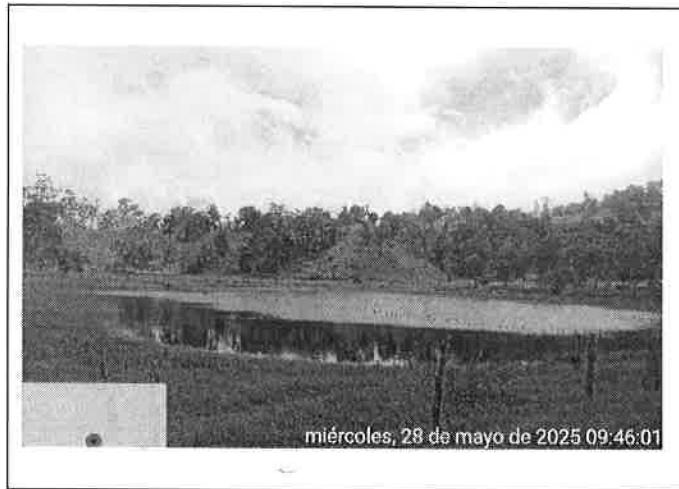
Memoria Fotográfica

- Se pudo evidenciar que existe una fuente hídrica la cual pasa por la propiedad y sigue su curso, esta fuente de agua no nace en la propiedad.
- En la inspección se pudo verificar que dentro de la propiedad nace un ojo de agua y las aguas de este se unen a la fuente hídrica arriba descrita, en las siguientes coordenadas: 319877.00 m E, 967940.00 m N.
- Se pudo evidenciar un ojo de agua en la siguiente coordenada: 319917.00 m E, 968030.00 m N.
- Se pudo verificar: 319877.00 m E, 967940.00 m N. el curso de agua que se forma de este ojo de agua se une con el curso de agua del punto 3 y sigue su recorrido fuera de la propiedad.

- Adicionalmente se pudo observar un punto donde escurre agua de los predios superiores a la parte de abajo estas aguas han sido conducidas por un canal artificial para que llegue hasta el colector la fuente hídrica.
- En la propiedad también se encuentra un lago que se ubica en la parte más baja de la propiedad este lago según nos indica el promotor aumente su cantidad de agua en épocas de lluvias, pero en verano no se seca quedando muy poca agua.
- Esto sitios arriba descritos son mostrados en los puntos resaltados en las imágenes de google earth que se anexan.

- El promotor indicó que en las áreas donde existe presencia de fuente hídrica estarán en el proyecto como para es de protección sin ser intervenidas.
- La topografía de terreno se encuentra muy marcada, es muy irregular con pendientes muy marcadas.
- El promotor indicó que el área donde se encuentra la laguna quedará así de forma natural, la misma no será tocada.
- El promotor indicó que el sitio se conservará lo más posible y que las áreas que comprenden fuente de agua y ojos de agua serán áreas de protección.

- Se debe mantener en todo momento el flujo de agua sin ser obstruido, tapado. La diferencia topografía, existente en estas áreas también hace que aumente el aporte de las aguas de escorrentía por parte de los predios superiores hacia el cuerpo colector fuentes hídricas intermitentes aumentando, el flujo de agua en épocas de invierno, por lo que se reitera que es importante que la misma se mantenga en todo momento sin obstrucción, con el fin de que el flujo de las aguas circule libremente hasta llegar al colector principal.
- El proyecto deberá garantizar la prevención para el control de erosión de los suelos hacia los colectores.
- Mantener y conservar el área de protección de la fuente de agua.
- El promotor tendrá que proporcionar de agua al proyecto, por lo que deberán realizar los permisos y concesiones de agua con el Ministerio de Ambiente.

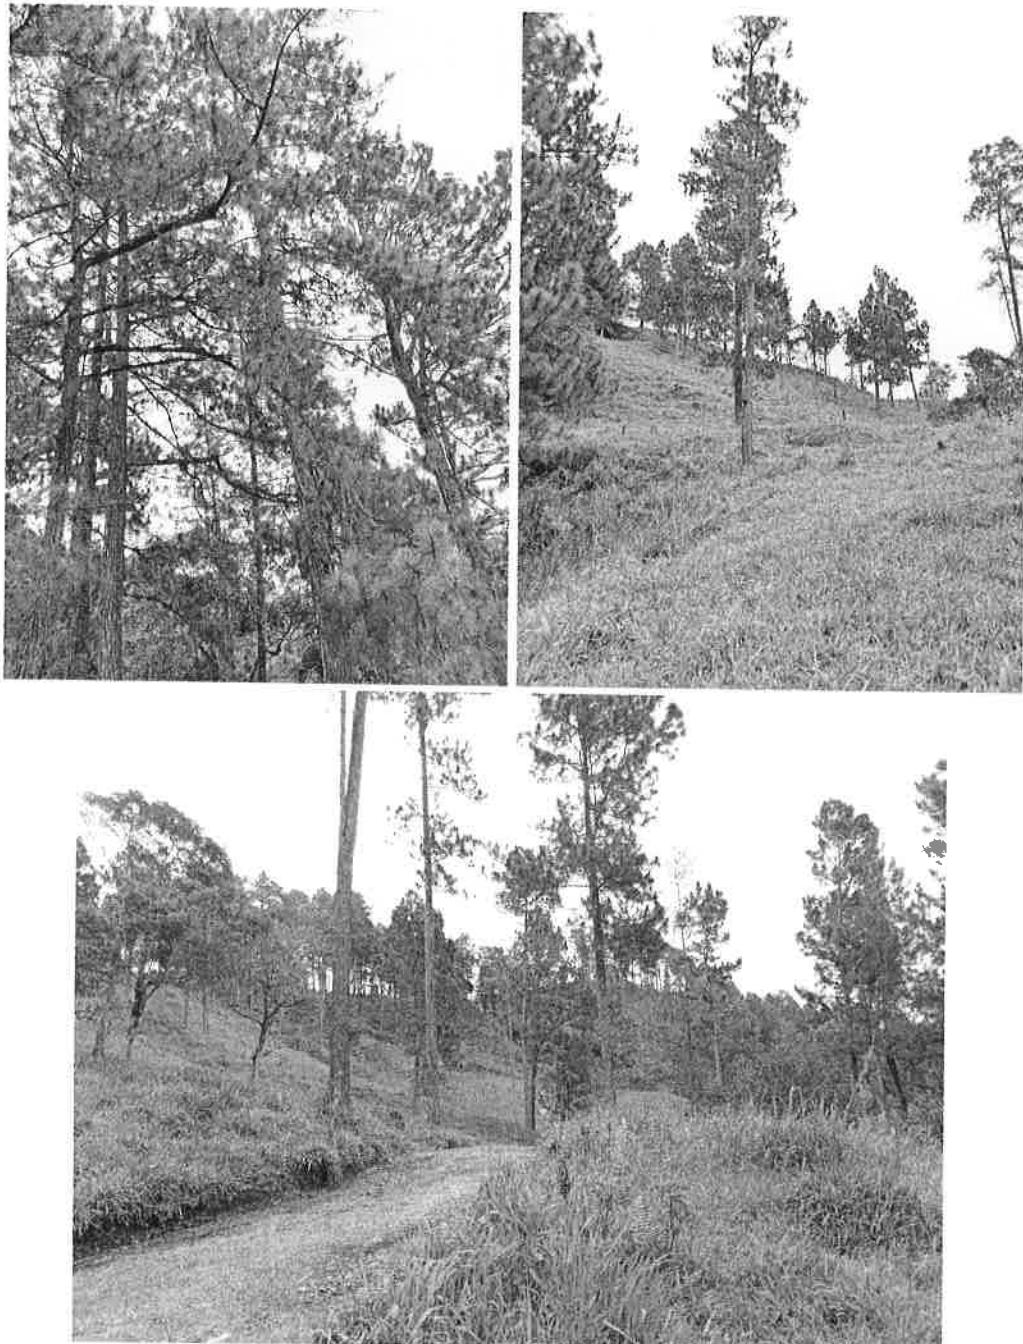
ANEXO FOTOGRÁFICO DE ÁREAS RECORRIDAS

- ✓ Bosque de galería de las fuentes hídricas existentes.
- El área de bosque de protección (comúnmente llamado bosque de galería) de las fuentes hídricas presentes en las fincas, actualmente mantiene a los largo de las mismas y, está conformada por especies de árboles, cuyas alturas sobrepasan los 15 metros, con diámetros variados. También se observaron algunas especies arbóreas, arbustivas y epifitas.

1. El promotor deberá mantener y respetar los **bosques de galerías** de las fuentes hídricas existentes en las fincas.
- 1.1 El promotor deberá cumplir con lo establecido en la Ley 1 de 3 de febrero de 1994, Artículo 23 “Queda prohibido el aprovechamiento forestal; el dañar o destruir árboles o arbustos en las zonas circundantes al nacimiento de cualquier cauce natural de agua, así como las áreas adyacentes a lagos, lagunas, ríos o quebradas”. Y el numeral 2 del mismo artículo “En los ríos y quebradas, se tomará en consideración el ancho del cauce y se dejará a ambos lados una franja de bosque igual o mayor al ancho del cauce que en ningún caso será menor de diez (10) **metros**”. Evitando, en gran medida la afectación del recurso forestal e hídrico.
