INFORME TÉCNICO DE INSPECCIÓN

DRCC-IIo-0250-2018

Proyecto:	RESIDENCIAL TERRA DE MONTES				
Promotor:	TERRA DE MONTES, S.A.				
Categoría:	I				
Consultores ambientales:	DIGNO ESPINOSA (IAR-037-98) y DIOMEDES VARGAS (IAR-050-98).				
Localización del proyecto:	SECTOR DE MIRAFLORES, CORREGIMIENTO Y DISTRITO DE PENONOMÉ, PROVINCIA DE COCLÉ				
Fecha de inspección:	20 DE JULIO DE 2018				
Fecha de informe:	20 DE JULIO DE 2018				
Participantes:	<ul style="list-style-type: none">Rosario Estévez – Representante Legal de Terra de Montes, S.A.Yessica Morán - Evaluación y Ord. Ambiental- MiAMBIENTE, Dirección Regional de Coclé.

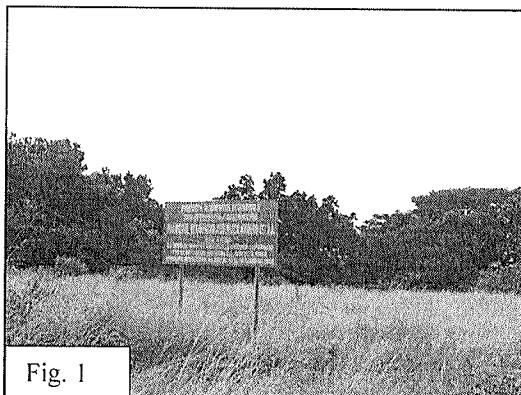
Fig. 1. Letrero del EsIA residencial Ecológico II, aprobado en el 2012.

Observación 2: Al llegar al proyecto se observó un letrero de EsIA aprobado mediante resolución ARAC-IA-082-12 del 18 de octubre de 2012, titulado **RESIDENCIAL ECOLÓGICO II** cuyo promotor es **RESIDENCIAL ECOLÓGICO NÚMERO DOS (2), S.A.**

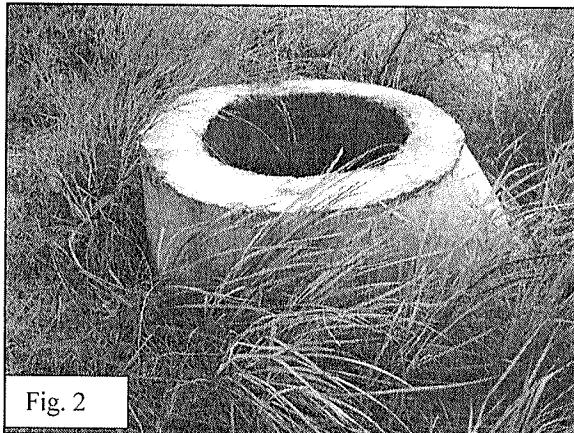
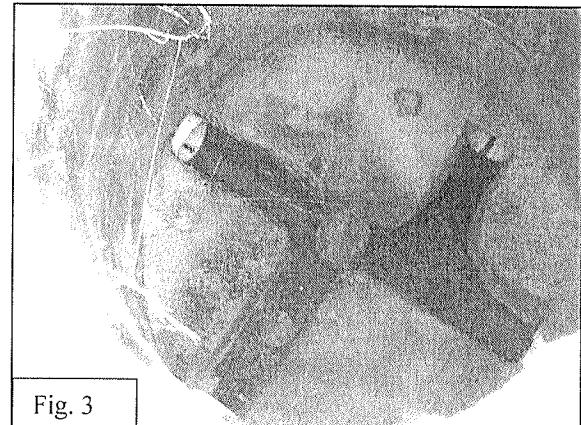
Fig. 2

Observación 4: Dentro del proyecto se encontró una cámara de inspección, la cual la promotora señala que existe más de una, las cuales fueron construidas en su momento para el estudio anterior mencionado.

En las figuras 2 y 3, se observa la cámara de inspección dentro del polígono.

- Indicar si el nuevo sistema de rebombeo tiene la capacidad de carga suficiente para las nuevas 101 residencias.
 - Indicar si los cámara de inspección observados en campo serán reubicados.

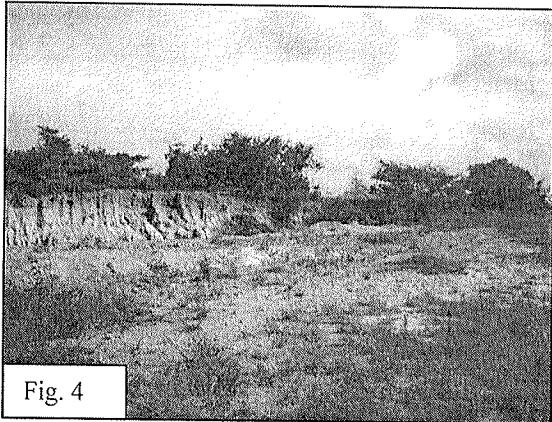
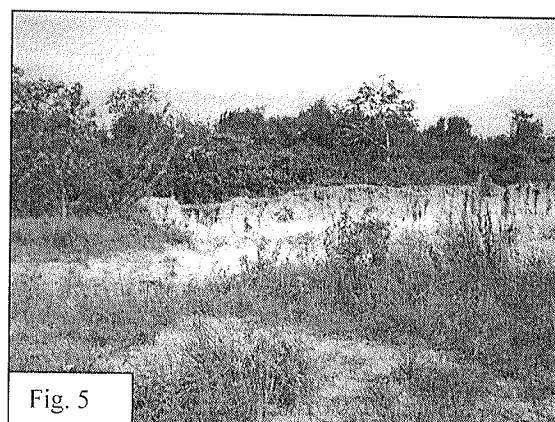
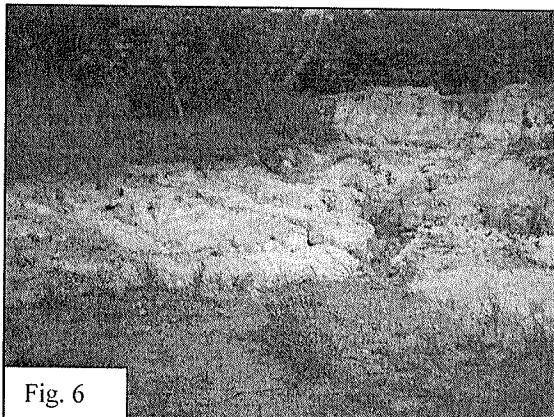
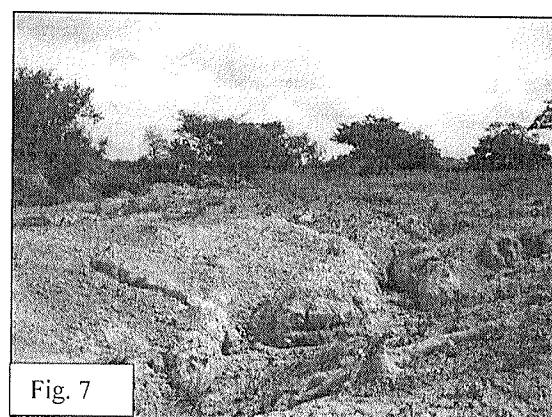
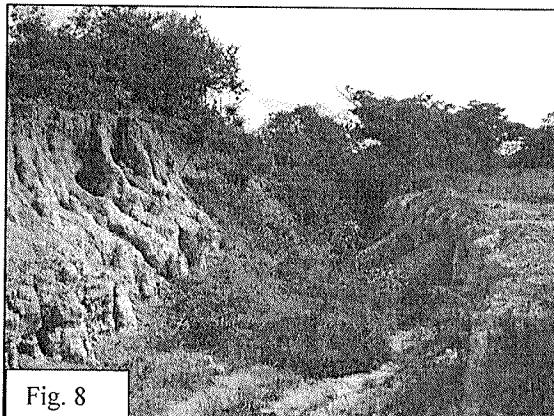
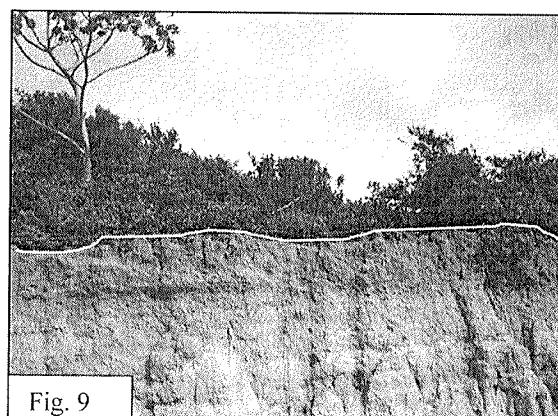
Observación 3: La topografía del terreno, donde se pudo visualizar es irregular. En la cual se observó una sección erosionada (cárcavas) producto de las aguas de escorrentía proveniente de la pista de aterrizaje del aeropuerto de Penonomé.

Como se observan en las imágenes anteriores el área se encuentra erosionada, producto de la escorrentía pluvial, en esta zona la promotora señala que será el área verde y parque, en la foto 9 pasa la cerca de la Dirección de Aeronáutica Civil.

- c) En caso de que les haga falta material para el relleno, indicar de donde se obtendrá dicho material.
6. Para el manejo de las aguas pluviales en referencia a las que provienen de la pista de aterrizaje del aeropuerto de Penonomé, señala la promotora que le habilitaran un canal para que descarguen en el polígono y desemboquen en la quebrada como se plantea en el plano de un área para la servidumbre pluvial, señalando que ha mantenido conversaciones con la Dirección de Aeronáutica Civil de Penonomé para solucionar este problema. Ya que se observó que existen partes de la finca erosionada producto de las aguas de escorrentías provenientes de dicha pista. Por lo que se le solicita la siguiente información:

- Presentar documentación por parte de la Dirección de Aeronáutica Civil de Penonomé que refiera a los acuerdos llegados para que el proyecto Residencial Terra de Montes, no se vea afectado en época de lluvias.

- Indicar si el área de servidumbre pluvial dispuestas por la promotora para el manejo de las aguas provenientes de la pista de aterrizaje del aeropuerto de Penonomé serán entubadas o por medios de cunetas.

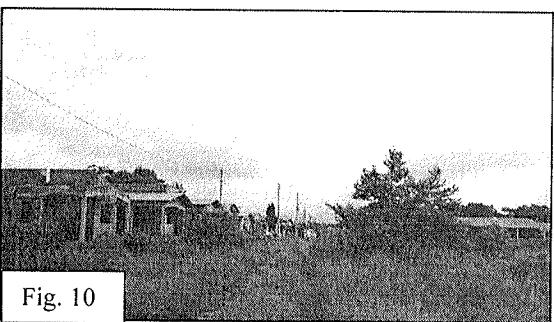
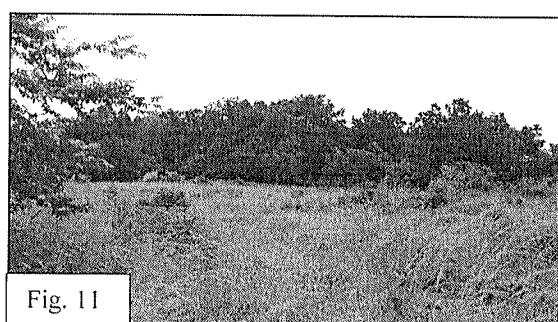
Vista del residencial Ecológico II, aprobado en el 2012.

Al fondo se observa el bosque de Galería de la Qda. Brazo Moreno al inicio del polígono.

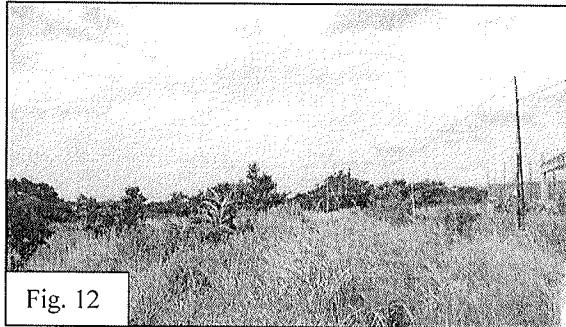
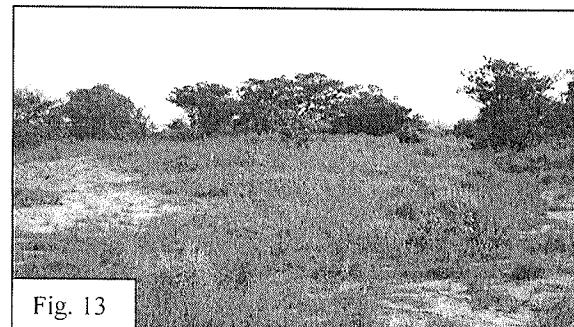
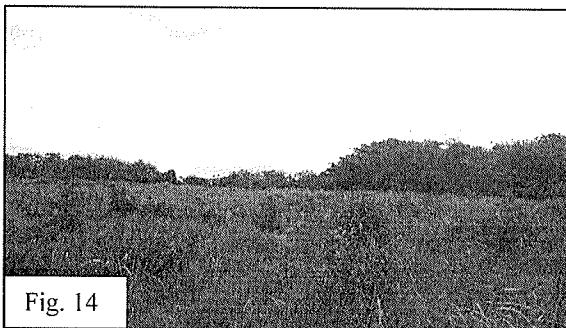
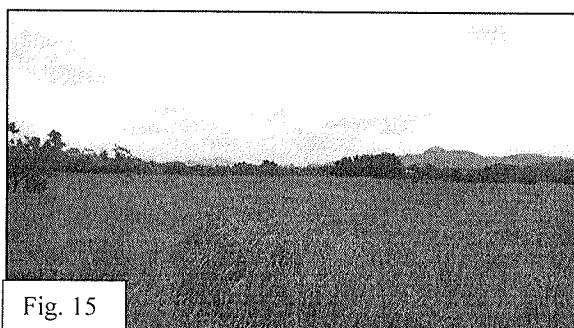
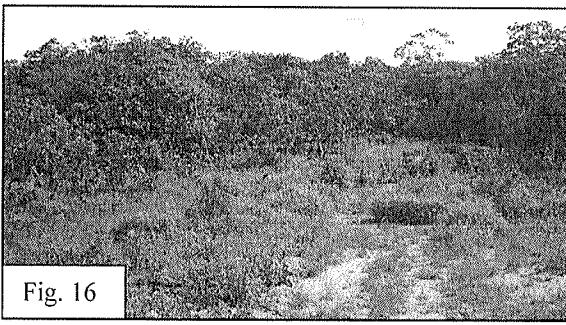
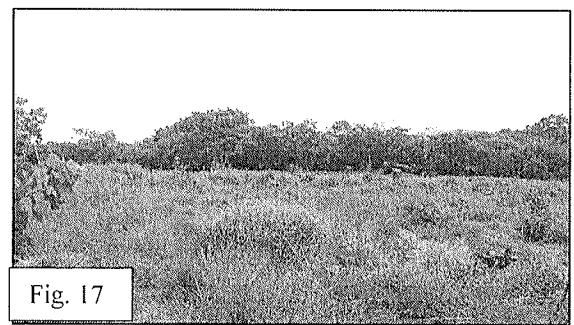
Observación 1: Se verificó en campo, que el área de influencia directa e indirecta del proyecto, presenta alta intervención antropogénica, ya que en el polígono colinda con residencias, pista de aterrizaje del aeropuerto de Penonomé, la vegetación es nance, espave, guarumo, chumico, harino, pasto, entre otros.

Vegetación predominante en el área del proyecto, las Fig. 14, 15 y 17 son la cobertura del bosque de galería de la quebrada brazo de monte.

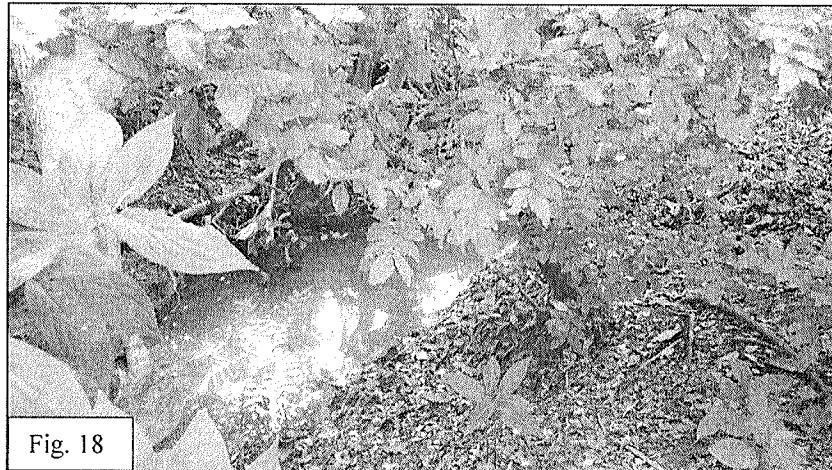
Fig. 9. Quebrada Brazo de Monte.

Observación 7: Referente a la protección de la quebrada Brazo de Monte, la misma se encuentra contaminada por aguas residuales del residencial Ecológico II, (Ver fotos), mantiene bosque de galería en todo su recorrido. El promotor señala que la misma no será intervenida y que respetarán la servidumbre pluvial.

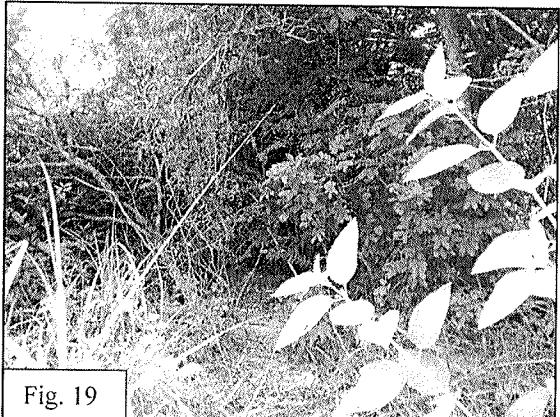
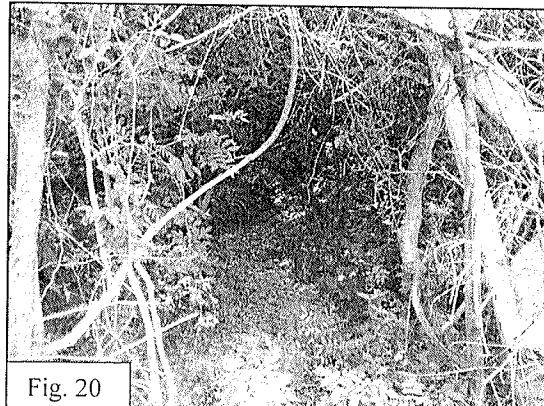
Observación 6: se observaron 4 drenajes pluviales, que atraviesan toda la finca y desbordan a la quebrada Brazo de Monte, una de ellas se observó que mantenía caudal, mantenían vegetación arbórea en todo su recorrido.

Primer drenaje pluvial observado

- a) Indicar si la nivelación del terreno estará a la misma altura de la quebrada colindante y que tan cerca se trabajara de la misma.
 - b) Igualmente, indicar si los 4 drenajes pluviales observados en la inspección serán llenados o canalizados, ya que los mismos desbordan a la quebrada Brazo Moreno.

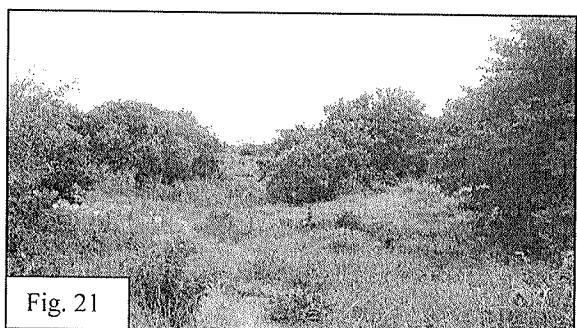
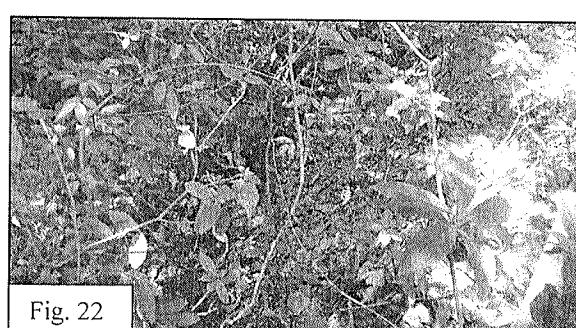
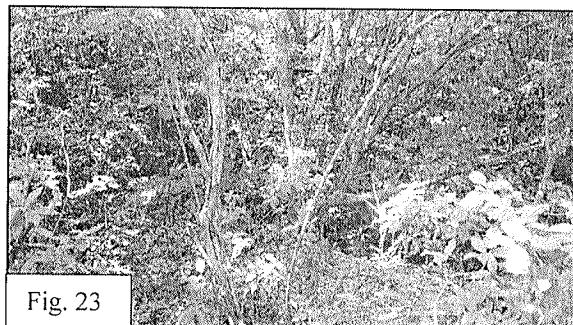
Segundo drenaje pluvial observado

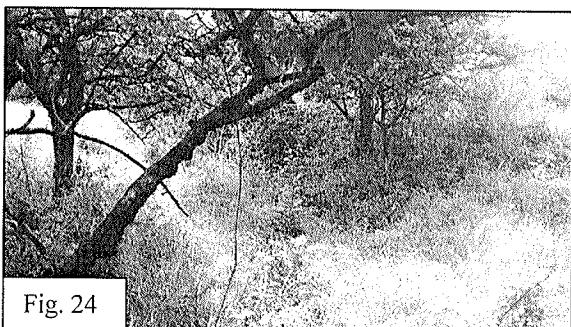
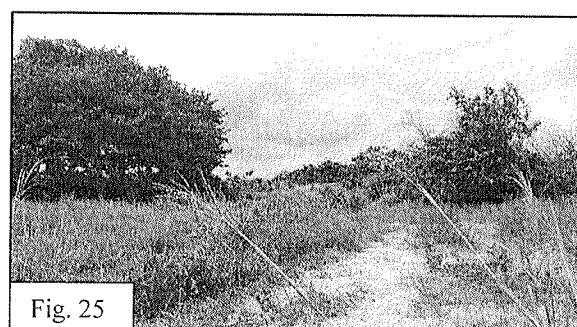
Tercero drenaje pluvial observado

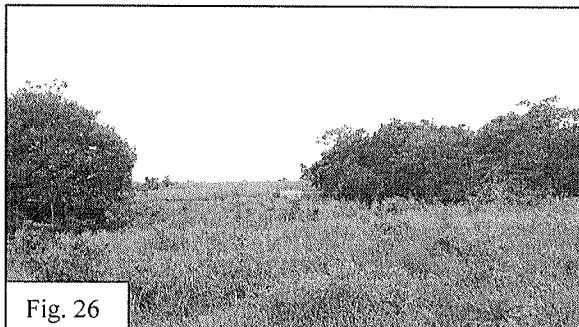
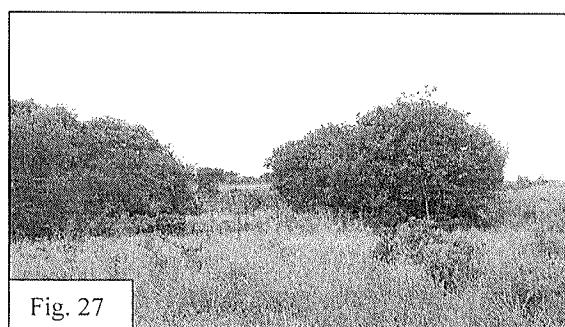
Fig. 26

Cuarto drenaje pluvial observado, en la fig. 27 se observa en la esquina que es el bosque de galería de la quebrada Brazo Moreno.

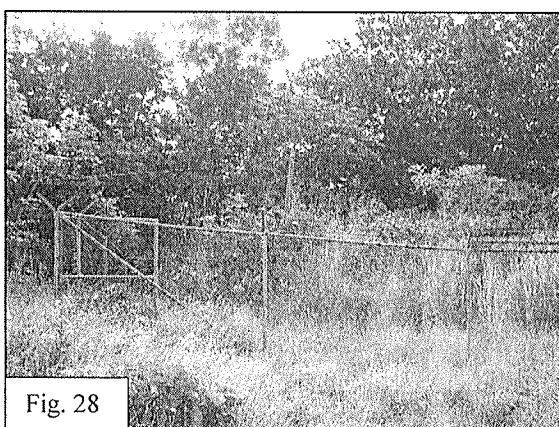
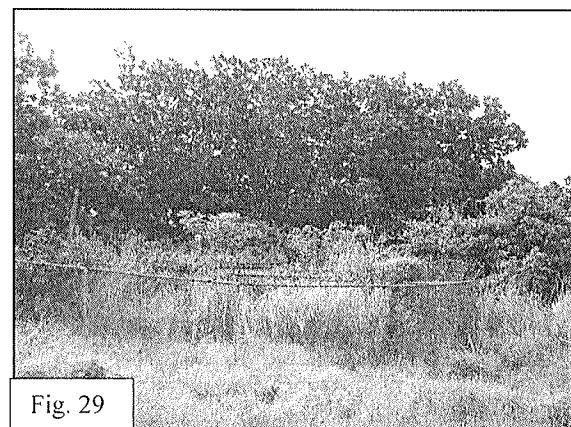
Fig. 28

Observación 5: Se observó las instalaciones del sistema de bombeo de aguas residuales provenientes de las 40 viviendas que fueron construidas del residencial Ecológico II, actualmente dicha planta se cuenta fuera de funcionamiento, debido a esto, las aguas residuales caen directamente a la quebrada Brazo de Monte.

Instalaciones del sistema de bombeo de aguas residuales en abandono del residencial Ecológico II

8. Para el manejo de las aguas residuales, en el estudio señala que utilizaran una estación de rebombeo que ya había sido aprobada por los residenciales Ecológicos 1 y 2, la cual será reconstruida y renovada a un 100% para mejorar su eficiencia ya que en estos momentos no está funcionando. Que el punto descargue será al sistema de alcantarillado de Penonomé, específicamente a la cámara de inspección D-5 ubicada en la calle D de Villa Esperanza. Sin embargo aclarar la siguiente información:

- Mientras la estación de rebombeo se encuentre siendo reconstruida y renovada, como se manejará las aguas residuales provenientes de las 40 viviendas del Ecológicos 2.

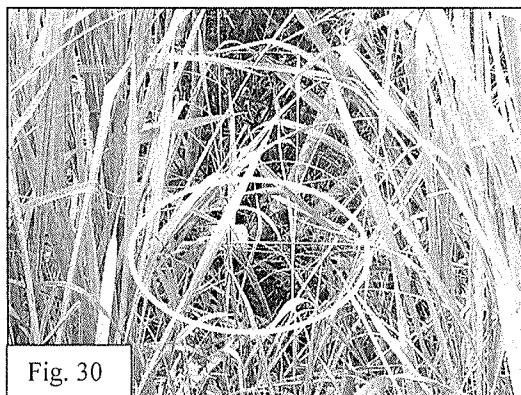
Fig. 30

Aguas residuales que desembocan directamente a la quebrada Brazo Moreno, sin ser tratadas

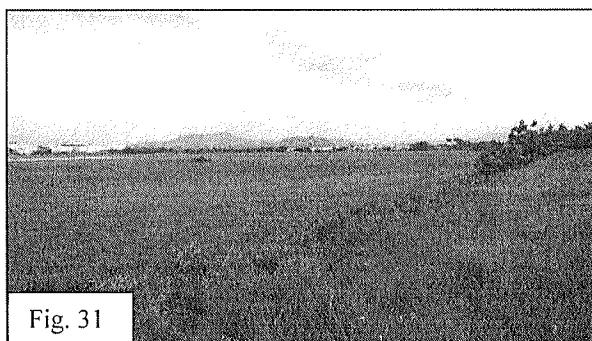
Fig. 31

Al fondo pista de aterrizaje del aeropuerto de Penonomé

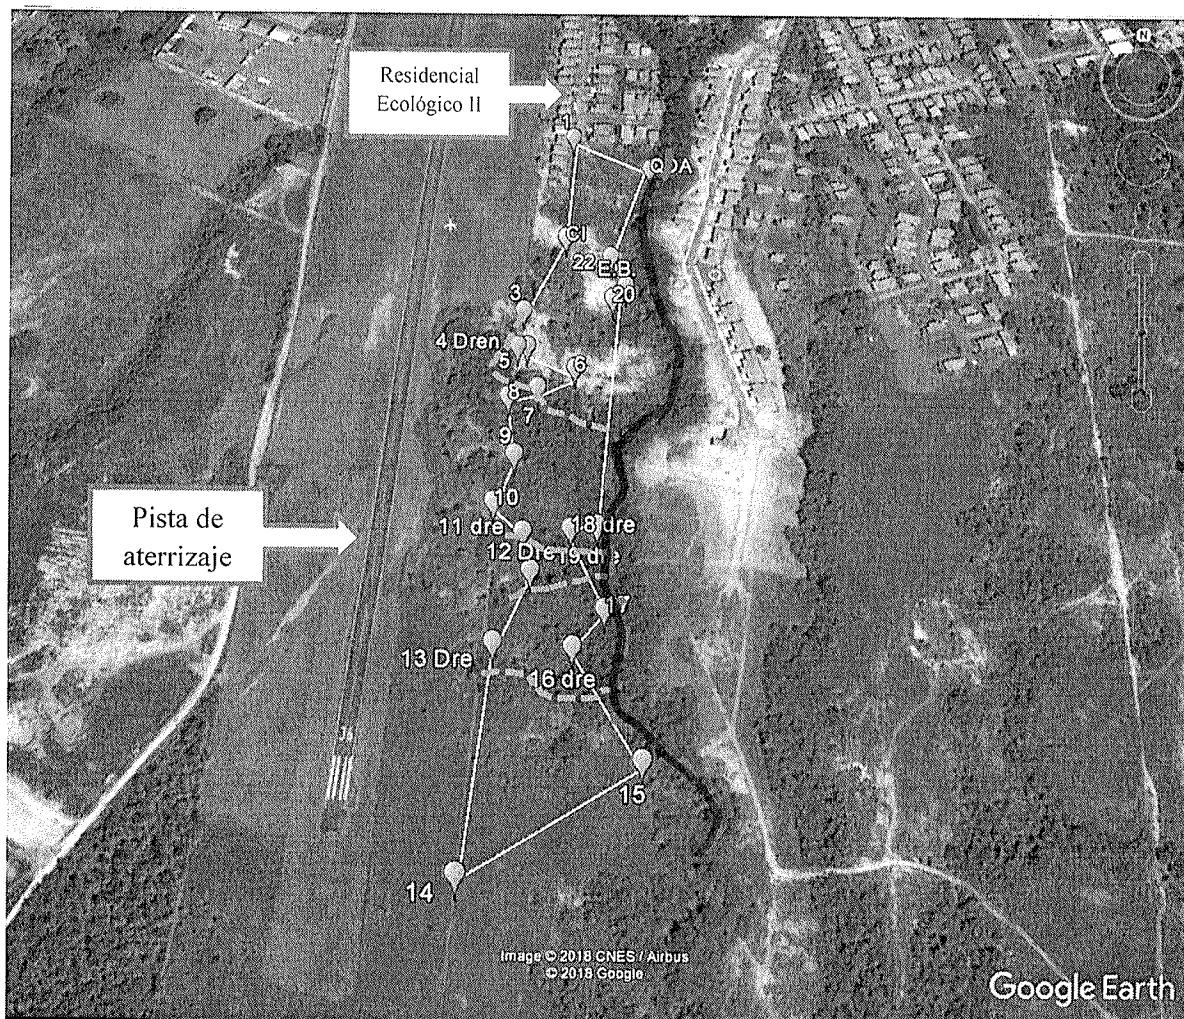
Se observa el polígono realizado en la inspección guiada por la promotora.

Quebrada Brazo Moreno

Drenajes Pluviales
