INFORME TÉCNICO DE INSPECCIÓN EsIA No. 008-2025

**GIRA DE INSPECCIÓN DE CAMPO AL SITIO DONDE SE DESARROLLARÁ EL
EsIA CAT. II
“RESIDENCIAL EL FLOR”**

PROYECTO:	RESIDENCIAL EL FLOR
CATEGORIA:	II
PROMOTOR:	INMOBILIARIA EL PUENTE, S.A.
REPRESENTANTE LEGAL	ALAA A M ABUAWAD
UBICACIÓN:	CORREGIMIENTO DE DOLEGA, DISTRITO DE DOLEGA, PROVINCIA DE CHIRIQUÍ.
FECHA DE INSPECCIÓN	17 DE JUNIO DE 2025
FECHA DE INFORME	17 JUNIO DE 2025
PARTICIPANTES	<p>Por parte de Ministerio de Ambiente – Regional de Chiriquí:</p> <ul style="list-style-type: none"> - Lcda. Tharsis González – Sección de Eval. Impacto Ambiental - Lcda. Nelly Ramos – Sección de Eval. Impacto Ambiental - Ing. Dalmis Trejos – Téc. Seguridad Hídrica - Ing. Katiuska Isaacs – Sección Forestal <p>Por parte de las Unidades Ambientales Sectoriales:</p> <ul style="list-style-type: none"> - Ing. Marcos Villarreal – Ministerio de Obras Públicas - Ing. Jesymar Asprilla – Ministerio de Obras Públicas <p>Por parte del Promotor:</p> <ul style="list-style-type: none"> - Arq. Irving Saavedra – Arquitecto Diseñador - Lcda. Mariela Pitti – Administración Inmobiliaria El Puente <p>Por la firma consultora:</p> <ul style="list-style-type: none"> - No hub

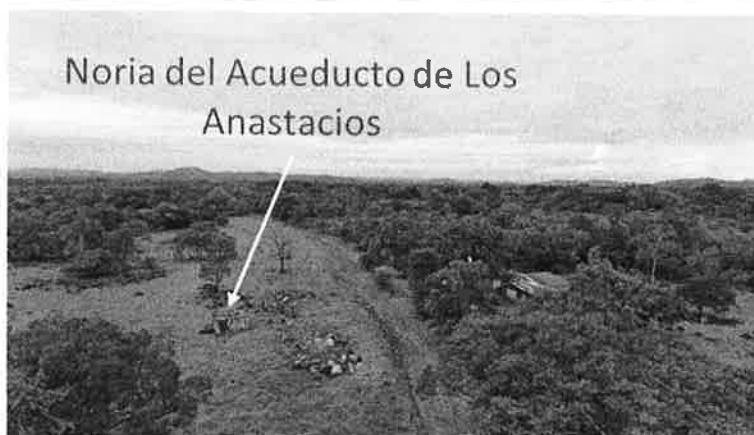
- Se observó la existencia de tuberías de agua potable colindantes al proyecto. Según la firma consultora, estas tuberías abastecen a la comunidad. También se encontró una noria de concreto dentro del proyecto, que, según la consultora, ya no está en uso; en su momento, fue utilizada para el almacenamiento de agua potable para la comunidad de Los Anastacios.

Fig. No. 4: Fotografía aérea del área donde se encuentra la noria del acueducto de Los Anastacios
Fuente: T. González. Junio 2025

- Consultar con el Ministerio de Salud sobre la operatividad de la noria de agua existente dentro del área del proyecto, señalizada como Acueducto de Los Anastacios.

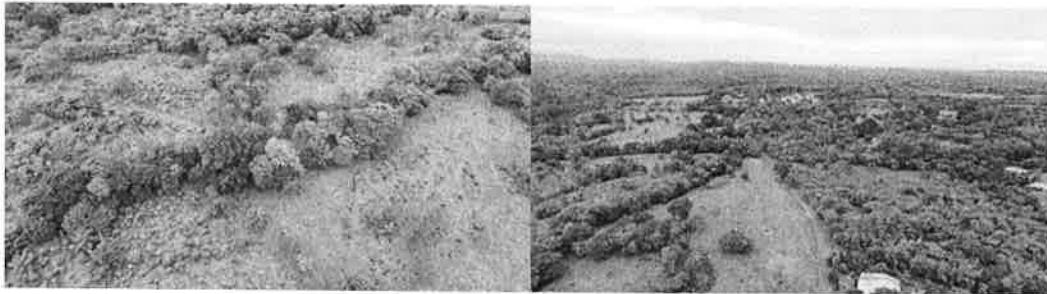
Fig. No. 6: Fotografía aérea de la vegetación existente en los márgenes de la fuente hídrica.
Fuente: T. González. Junio 2025

- Presentar planos con los retiros correspondientes respecto a la fuente hídrica, considerando lo establecido por la Ley Forestal.
- Indicar cómo se llevará a cabo el manejo de las aguas pluviales del proyecto, si será necesaria la canalización y hacia dónde serán dirigidas.

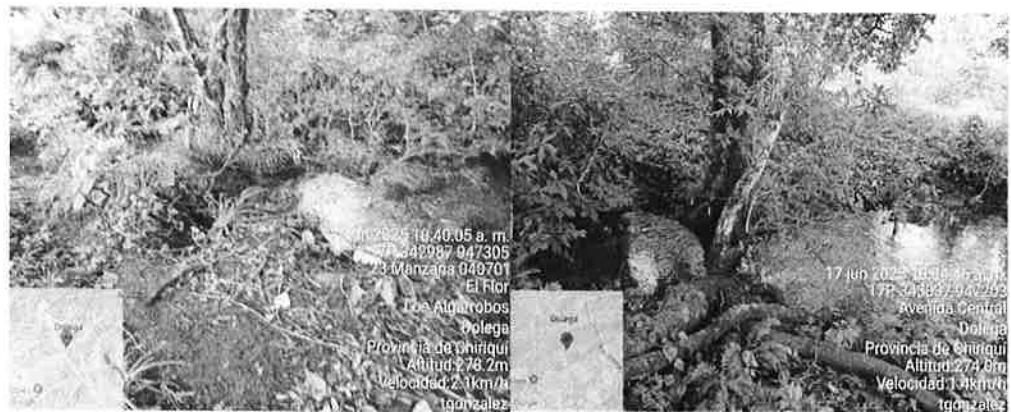
- En los planos de anteproyecto aportados se omite la representación de la fuente hídrica, que atraviesa el polígono del proyecto y en su defecto colocan lotes para viviendas.

Fig. No. 7: Fotografía de la fuente hídrica que pasa por el proyecto.
Fuente: T. González. Junio 2025
