INFORME TÉCNICO DE INSPECCIÓN N°. 006-2025.

PROYECTO:	MODIFICACIÓN: PANASOLAR IV		Categoría:	I
PROMOTOR:	PANASOLAR CLEAN ENERGY S.A			
REPRESENTANTE LEGAL:	LUCIANA FERREIRA DE MATOS			
LOCALIZACIÓN DEL PROYECTO:	CORREGIMIENTO DE SAN BARTOLO, DISTRITO DE LA MESA, PROVINCIA DE VERAGUAS.			
FECHA DE INSPECCIÓN:	20 DE ENERO DE 2025			
FECHA DEL INFORME:	27 DE ENERO DE 2025			
PARTICIPANTES:	ERVIN ROMERO	TÉCNICO EVALUADOR DE LA SECCIÓN DE EVALUACIÓN DE IMPACTO AMBIENTAL	MINISTERIO DE AMBIENTE	
	ALEXIS BATISTA	ANEL SAENZ	CONTACTO	PROMOTOR DEL PROYECTO

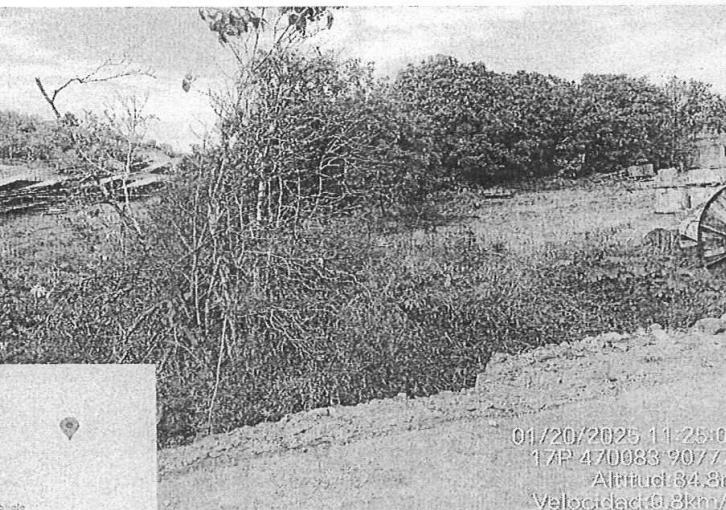
Foto 3. La quebrada sin nombre en el polígono mantiene caudal

- Que en la quebrada sin nombre se evidencia, afectación por perdida de vegetación, erosión y sedimentación de la fuente hídrica.

- Mantener el área de protección de la quebrada sin nombre y el Río San Bartolo, según lo establecido en la Ley 01 forestal de 03 de febrero de 1994. *Artículo 23. “en los ríos y quebradas se tomará en consideración el ancho del cauce y se dejará a ambos lados una franja de bosque igual o mayor al ancho del cauce, que en ningún caso será menor de 10 metros.*

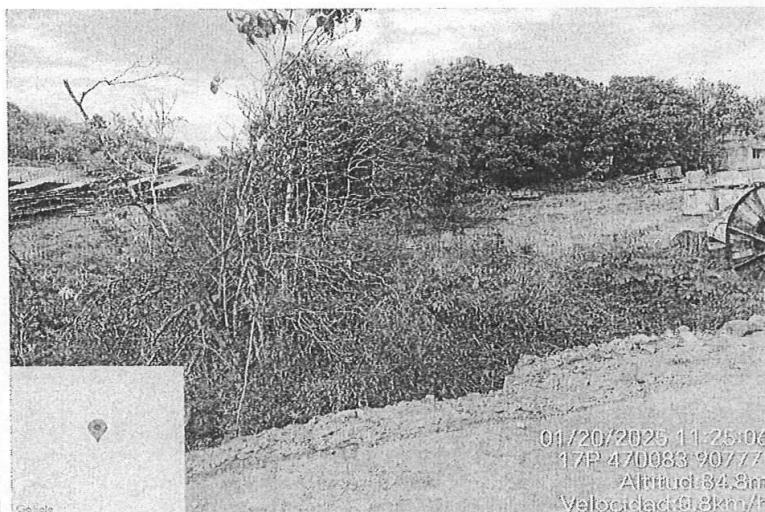
Foto 4. Ubicación de obra sobre cauce natural, sin permiso correspondiente.

- Sobre la quebrada sin nombre, construyó una obra sobre el cauce natural sin haber cumplido el trámite correspondiente, incumpliendo con la Resolución No. DM.0431-2021 de 16 de agosto de 2021. *Por la cual se establecen los requisitos para la autorización de las obras en cauces naturales en la Republica de Panamá y se dictan otras disposiciones.*
- Que paralelo al Rio San Bartolo se instaló una estructura metálica, para cerca perimetral ubicada dentro de la franja de protección (30 metros) y recorre una sección de aproximadamente 80 mts lineales.
- Que la solicitud de modificación no es consistente con la información verificada en campo.
