INFORME TÉCNICO DE INSPECCIÓN EsIA No. 008-2025

GIRA DE INSPECCIÓN DE CAMPO AL SITIO DONDE SE DESARROLLARÁ EL
EsIA CAT. II
“RESIDENCIAL EL FLOR”

PROYECTO:	RESIDENCIAL EL FLOR
CATEGORIA:	II
PROMOTOR:	INMOBILIARIA EL PUENTE, S.A.
REPRESENTANTE LEGAL	ALAA A M ABUAWAD
UBICACIÓN:	CORREGIMIENTO DE DOLEGA, DISTRITO DE DOLEGA, PROVINCIA DE CHIRIQUÍ.
FECHA DE INSPECCIÓN	17 DE JUNIO DE 2025
FECHA DE INFORME	17 JUNIO DE 2025
PARTICIPANTES	<p>Por parte de Ministerio de Ambiente – Regional de Chiriquí:</p> <ul style="list-style-type: none">- Lcda. Tharsis González – Sección de Eval. Impacto Ambiental- Lcda. Nelly Ramos – Sección de Eval. Impacto Ambiental- Ing. Dalmis Trejos – Téc. Seguridad Hídrica- Ing. Katiuska Isaacs – Sección Forestal <p>Por parte de las Unidades Ambientales Sectoriales:</p> <ul style="list-style-type: none">- Ing. Marcos Villarreal – Ministerio de Obras Públicas- Ing. Jesymar Asprilla – Ministerio de Obras Públicas <p>Por parte del Promotor:</p> <ul style="list-style-type: none">- Arq. Irving Saavedra – Arquitecto Diseñador- Lcda. Mariela Pitti – Administración Inmobiliaria El Puente <p>Por la firma consultora:</p> <ul style="list-style-type: none">- No hubo participaci

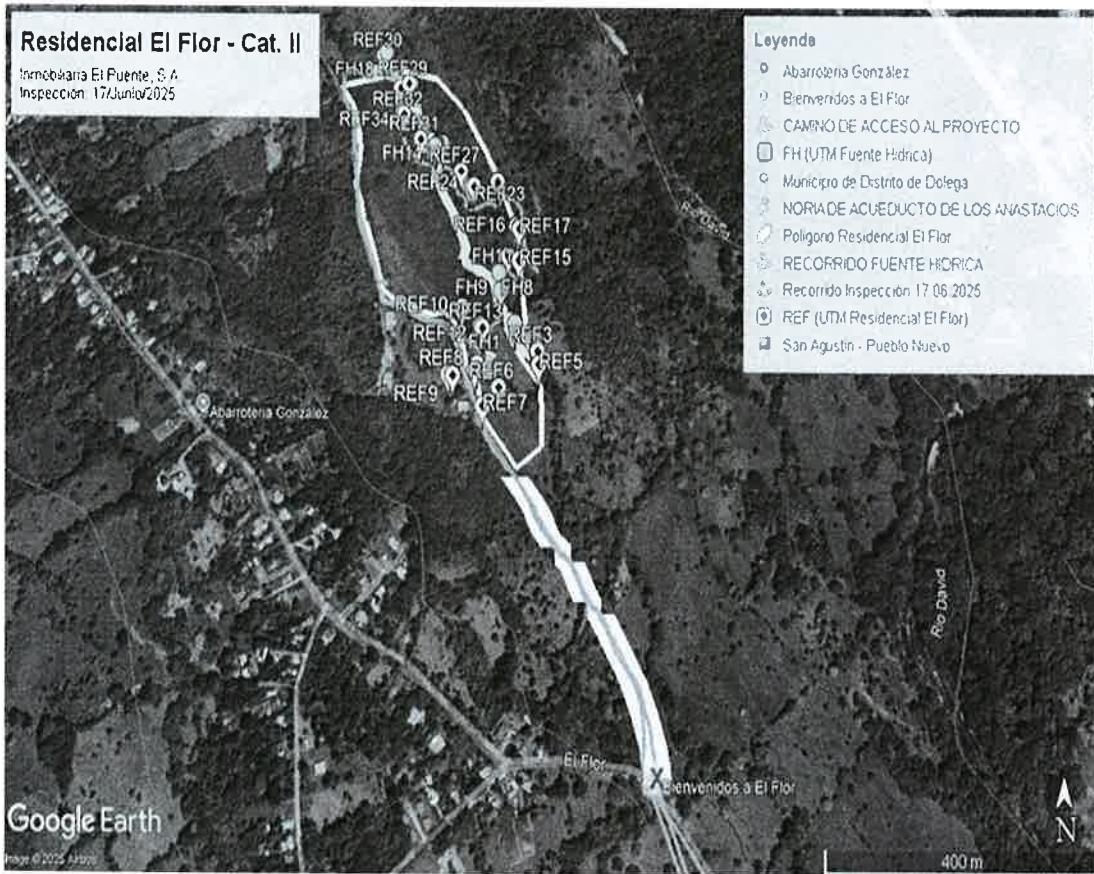
Fig. No. 1: Imagen del recorrido realizado para acceder al área donde se llevará a cabo el proyecto, de igual manera se presenta el área de camino de acceso desde la vía que conduce a la comunidad de El Flor; se presenta el recorrido de la fuente hídrica que se encuentra dentro del polígono del proyecto propuesto a desarrollar.

- Indicar cómo se llevarán a cabo los trabajos de mejora del camino de acceso.
- Especificar las dimensiones (longitud y ancho) del camino de acceso, así como los detalles sobre la instalación del servicio eléctrico para el proyecto.

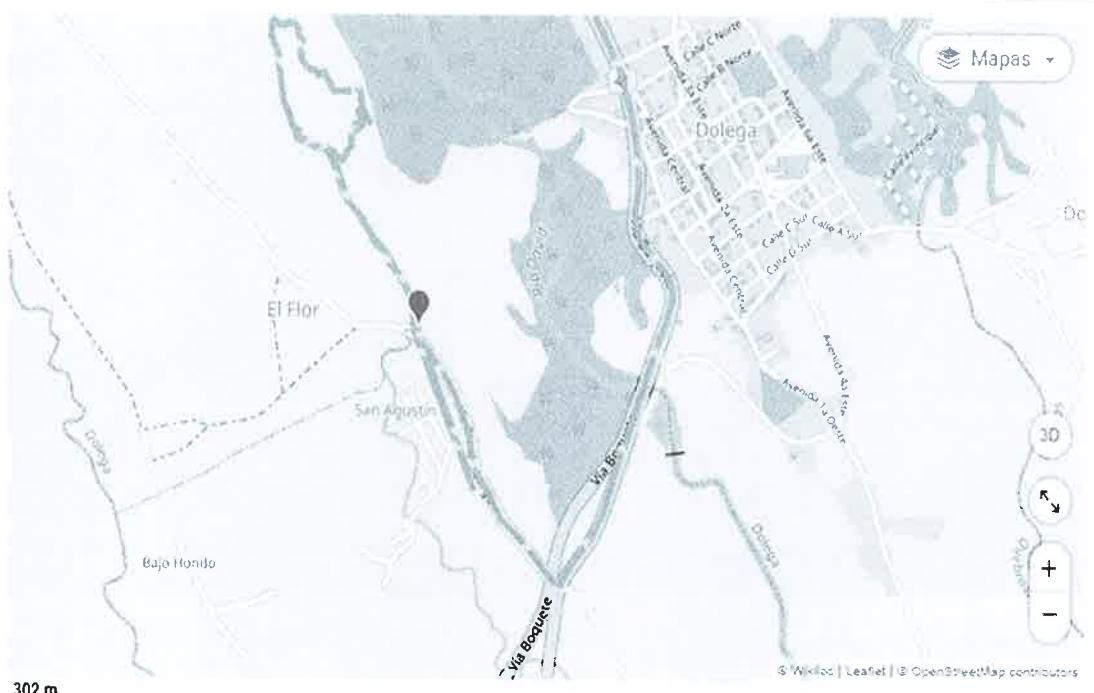
Fig. No. 2: Imagen del recorrido realizado hacia el área donde se llevará a cabo el proyecto.

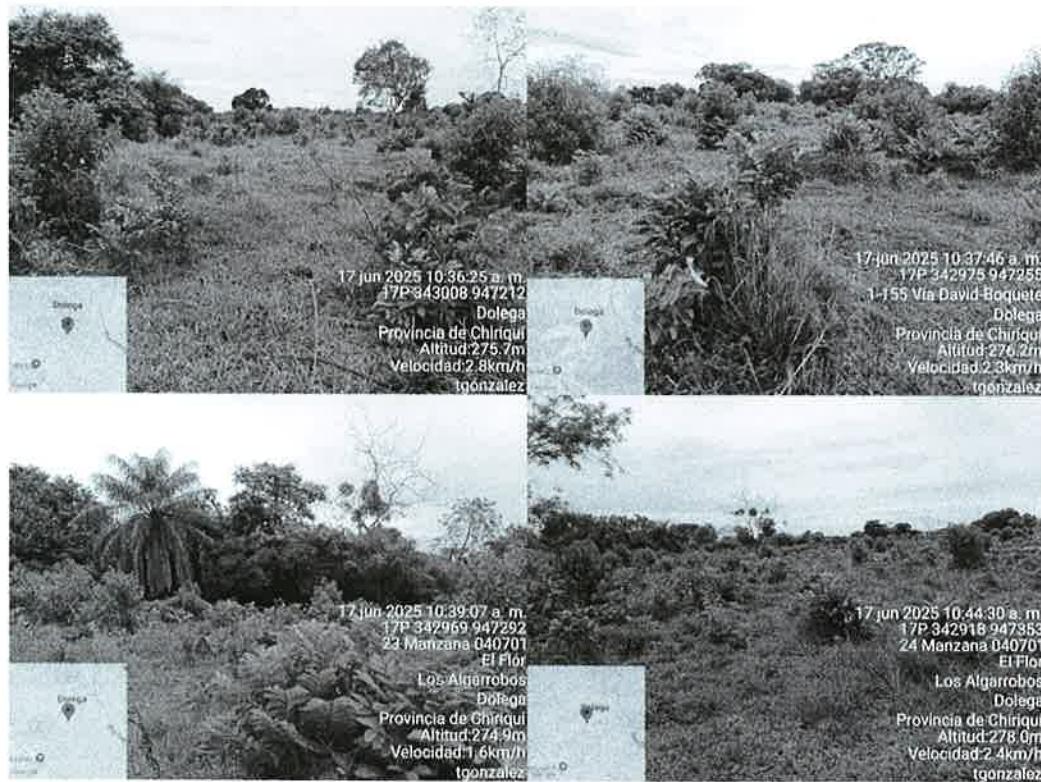
- Se observó que el polígono está cubierto por gramíneas y árboles dispersos (guaba, algarrobo, palmas de corozo, chumico, nance, macano, malagueto, sigua, entre otros), además de rocas dispersas. Dentro del polígono se encuentra una fuente hídrica que ingresa y sale nuevamente de la finca donde se desarrollará el proyecto. Esta información será verificada por la Sección de Seguridad Hídrica del Ministerio de Ambiente – Regional Chiriquí. La fuente mantiene agua y el bosque de galería se encuentra conservado en sus márgenes.

Fig. No. 3: Fotografías de la vegetación observada en el área donde se llevará a cabo el proyecto.

- Presentar el inventario forestal e indicar las especies que se verán afectadas por el área del camino de acceso y la instalación eléctrica.
- Describir si se realizarán trabajos de nivelación y/o relleno del terreno.

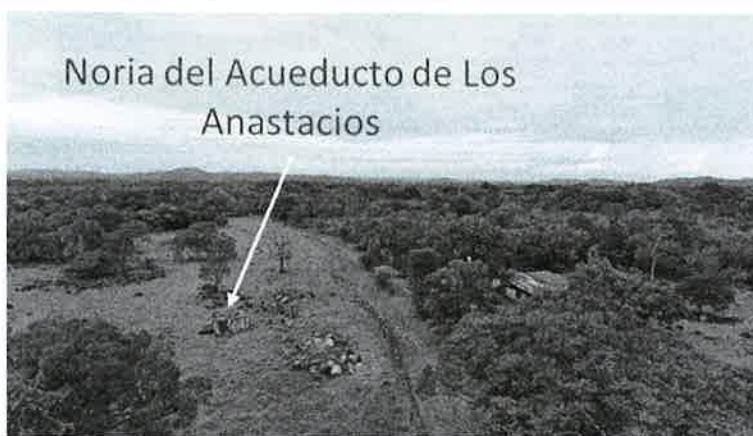
- Se observó la existencia de tuberías de agua potable colindantes al proyecto. Según la firma consultora, estas tuberías abastecen a la comunidad. También se encontró una noria de concreto dentro del proyecto, que, según la consultora, ya no está en uso; en su momento, fue utilizada para el almacenamiento de agua potable para la comunidad de Los Anastacios.

Fig. No. 4: Fotografía aérea del área donde se encuentra la noria del acueducto de Los Anastacios

- Consultar con el Ministerio de Salud sobre la operatividad de la noria de agua existente dentro del área del proyecto, señalizada como Acueducto de Los Anastacios.

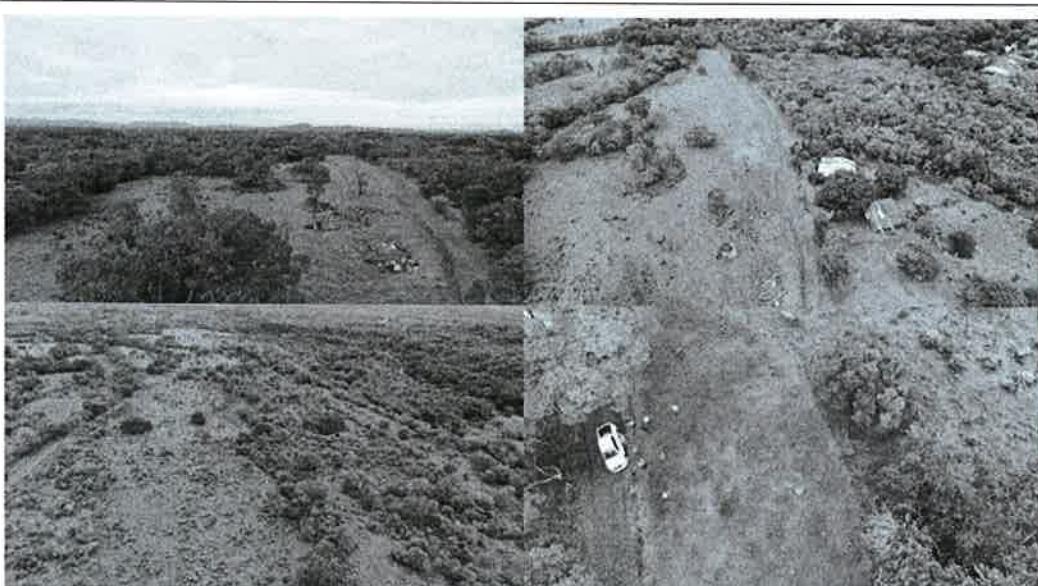
- Colindante con el proyecto se observaron residencias y áreas de potreros.
- Durante la inspección, los representantes de la empresa promotora indicaron que el camino de acceso no forma parte del EsIA, y no quedó claro qué tipo de trabajos se realizarán sobre dicho camino desde la vía que conduce a la comunidad de El Flor, la cual tiene una longitud aproximada de 500 metros, ni tampoco sobre la instalación de servicios de electricidad en esa vía.

Fig. No. 5: Fotografías aéreas del área del camino de acceso al proyecto.

- Presentar el alineamiento correspondiente tanto para el camino de acceso como para la instalación eléctrica
- Presentar la certificación de servidumbre emitida por la entidad competente.

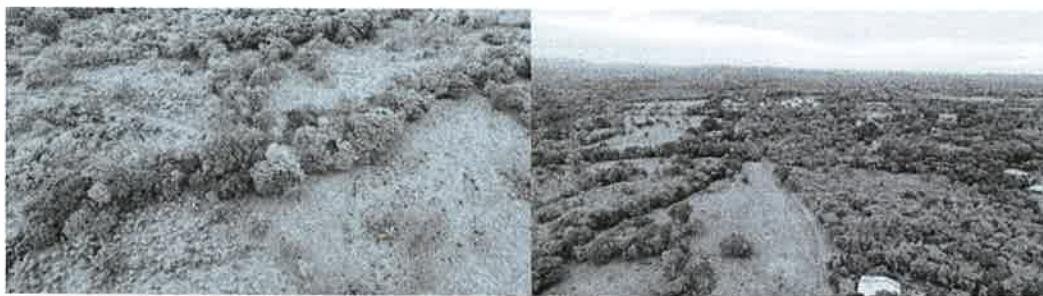
Fig. No. 6: Fotografía aérea de la vegetación existente en los márgenes de la fuente hídrica.
Fuente: T. González. Junio 2025

- Presentar planos con los retiros correspondientes respecto a la fuente hídrica, considerando lo establecido por la Ley Forestal.
- Indicar cómo se llevará a cabo el manejo de las aguas pluviales del proyecto, si será necesaria la canalización y hacia dónde serán dirigidas.

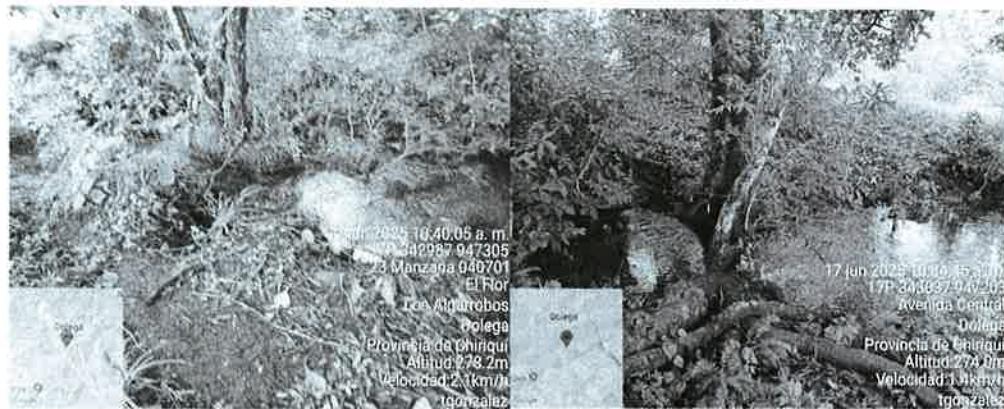
- En relación con la fauna acuática que podría estar presente en la fuente hídrica, esta no se describe en el EsIA. No obstante, durante la inspección, se observó la presencia de fauna acuática; así como buen caudal en la fuente, la cual escurre libremente de forma natural.

- En los planos de anteproyecto aportados se omite la representación de la fuente hídrica, que atraviesa el polígono del proyecto y en su defecto colocan lotes para viviendas.

Fig. No. 7: Fotografía de la fuente hídrica que pasa por el proyecto.
Fuente: T. González. Junio 2025

- Según lo descrito en el EsIA, los trabajos sobre la fuente hídrica buscan minimizar el riesgo de inundaciones en la zona; sin embargo, el Estudio Hidrológico no lo confirma y señala en el punto 4 de los Resultados que: “...se pudo observar que el nivel de terreno está muy por encima de 1.50 m del nivel máximo de aguas, lo cual indica que no hay peligro alguno de inundación...”. Por tanto, se deberá verificar la normativa aplicable para la viabilidad de los trabajos propuestos sobre la fuente hídrica.
