**MEMORANDO  
DICOMAR-451-2019**

**ASUNTO:** Remisión Informe DICOMAR N° 062-2019.

**INFORME TÉCNICO DICOMAR N° 062-2019**

Estudio de Impacto Ambiental, Categoría II  
“Reactivación de Operaciones de Cría de Camarones”

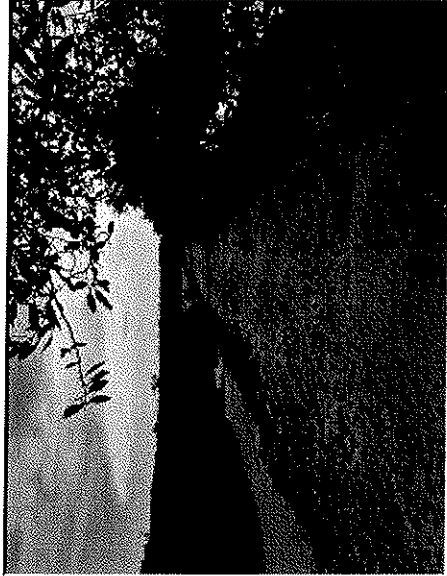
Como el proyecto estuvo cerrado por casi 15 años, se observó que ha habido una regeneración del manglar en las áreas de los caminos y tinas anteriormente impactadas, y que esta regeneración va a ser nuevamente afectada.

| Camellón o camino entre las tinas a restablecer | Área con infraestructura existente a restablecer |

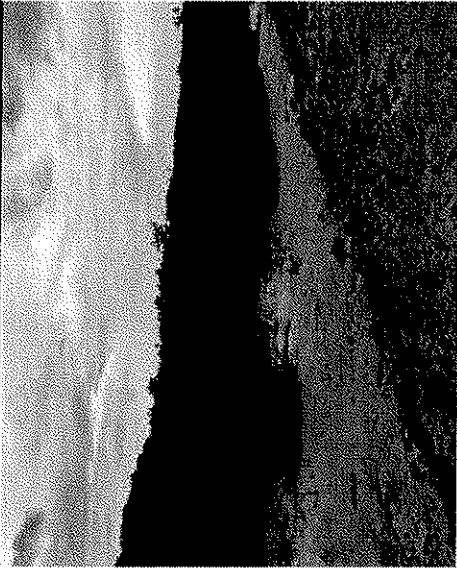
| Tina de cría a restablecer con manglar restaurado. | Área deforestada, la cual se obliga por resolución judicial a reforestar. |
