MEMORANDO
DRPO-SSH-0081-2019

ASUNTO: "Informe No. 064-2019 de 30 de septiembre de 2019, inspección técnica de evaluación al Estudio de Impacto Ambiental Cat. II, Estudio; Diseño y Construcción de la vía Puerto de Vacamonte – El Chumical; Diseño, Rehabilitación y Adecuación de Calzada tramo Chumical - Veracruz; Estudio, Diseño y Construcción de Puente sobre quebrada en Veracruz.

INFORME TÉCNICO No. 064-2019.

Fecha de Inspección: 26 de septiembre de 2019

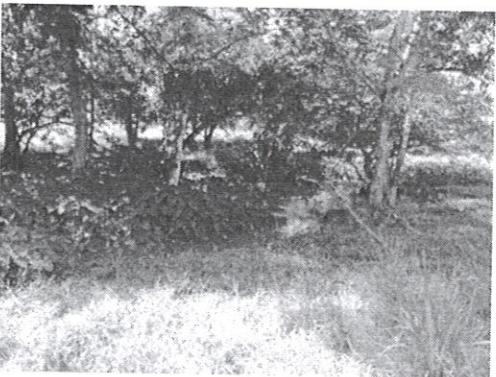
Imagen Nº2. Quebrada sin nombre, *en este punto se pretende construir un cajón fluvial.*
Fuente: Inspección realizada el 26 de septiembre de 2019

5. Quebrada sin nombre, coordenadas UTM 649227 m E, 982899 m N: en este punto se pretende construir un cajón fluvial, este cuerpo hídrico cuenta con un bosque de galería en su servidumbre hídrica y área de protección.

- Se tiene que cumplir con el numeral 2 del artículo 23 de la ley 1 de 3 de febrero de 1994 por la cual se establece la Legislación Forestal en la República de Panamá y se dictan otras Disposiciones, que indica que “Queda prohibido el aprovechamiento forestal; el dañar o destruir árboles o arbustos en las zonas circundantes al nacimiento de cualquier cauce natural de agua, así como en las áreas adyacentes a lagos, lagunas, ríos y quebradas. Esta prohibición afectará una franja de bosques de la siguiente manera: En los ríos y quebradas, se tomará en consideración el ancho del cauce y se dejará a ambos lados una

franja de bosque igual o mayor al ancho del cauce que en ningún caso será menor de diez (10) metros”.

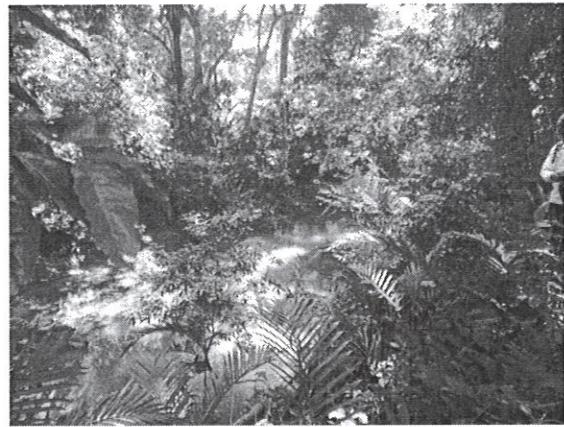
2. Río Bique, coordenadas UTM 646415 m E, 984221 m N: en este punto se pretende construir un puente vehicular, este cuerpo hídrico cuenta con un bosque de galería en su servidumbre hídrica y área de protección.

Imagen Nº3. Río Bique, *en este punto se pretende construir un puente vehicular.*
Fuente: Inspección realizada el 26 de septiembre de 2019

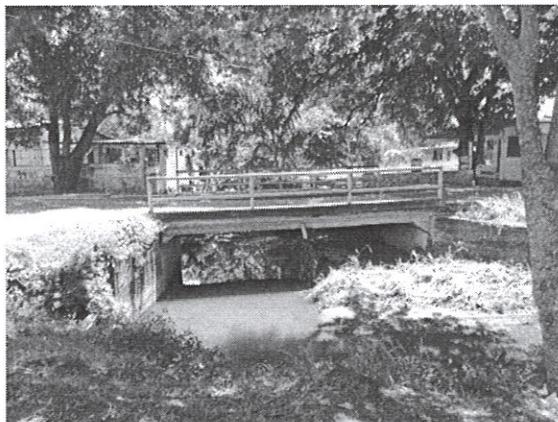
3. Quebrada sin nombre en Veracruz, coordenadas UTM 651085 m E, 982846 m N: en este punto se pretende demoler el puente vehicular existente de un carril y en su lugar construir uno de dos carriles, este cuerpo hídrico cuenta con escasa vegetación en su servidumbre hídrica y área de protección.

Imagen Nº4. Quebrada sin nombre en Veracruz, *en este punto se pretende demoler el puente vehicular existente de un carril y en su lugar construir uno de dos carriles.*
Fuente: Inspección realizada el 26 de septiembre de 2019

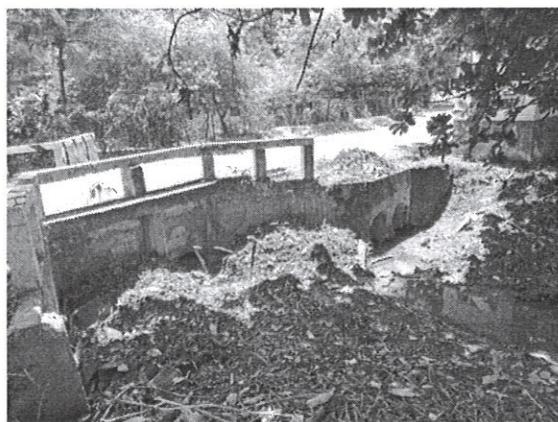
4. Quebrada sin nombre, coordenadas UTM 649656 m E, 982921 m N: en este punto se pretende demoler el puente vehicular existente de un carril y en su lugar construir uno de dos carriles, este cuerpo hídrico cuenta con un bosque de galería en su servidumbre hídrica y área de protección.

Imagen Nº5. Quebrada sin nombre, *en este punto se pretende demoler el puente vehicular existente de un carril y en su lugar construir uno de dos carriles.*
Fuente: Inspección realizada el 26 de septiembre de 2019

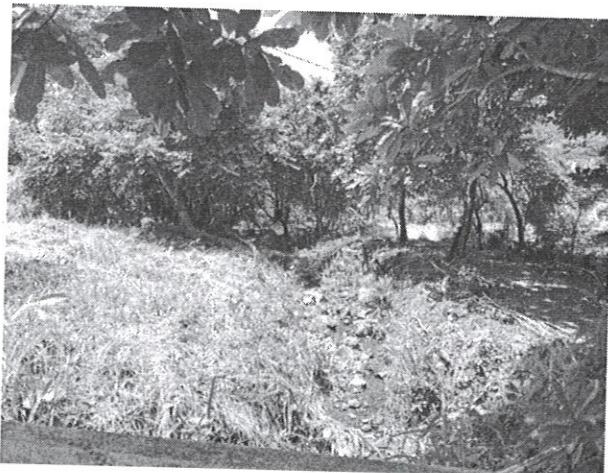
Imagen N°6. Quebrada sin nombre en Chumical, *en este punto se pretende construir un cajón fluvial.*
Fuente: Inspección realizada el 26 de septiembre de 2019
