INFORME TECNICO DE INSPECCIÓN N°. SSHCH-013-2025

ASUNTO	Atender Memorando-SEIA-068-1905-2025 de la Sección de Evaluación de Impacto Ambiental, por medio del cual se solicita apoyo técnico para realizar inspección de campo del proyecto denominado " ISTMO FITNESS " promovido por ISTMO ASSET MANAGEMENT, S.A.
UBICACIÓN	Corregimiento de David, Distrito de David, Provincia de Chiriquí.
FECHA DE INSPECCIÓN	Martes 20 de mayo de 2025.
FECHA DE INFORME	Lunes 26 de mayo de 2025.
PARTICIPANTES	<p>Por el Ministerio de Ambiente: -Técnico Evaluador SEIA – Miguel García -Técnico en manejo de cuencas – Dalmis Trejos</p> <p>Por el promotor: -Consultor – Jilma Gutiérrez</p>

DIRECCION REGIONAL DE CHIRIQUI
SECCIÓN DE EVALUACIÓN DE IMPACTO AMBIENTAL
INFORME TÉCNICO DE INSPECCIÓN OCULAR N°. 055-2025

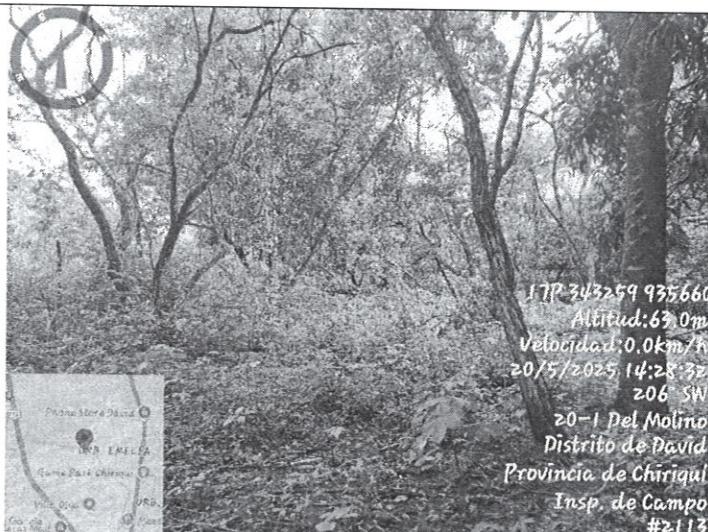
Foto 1. Vista parcial del finca y vegetación.

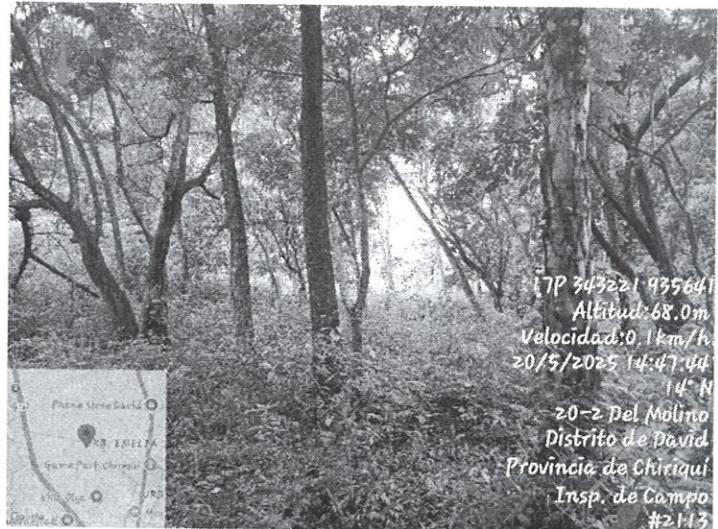
Foto 2. Vista parcial de la vegetación, desde otro punto.

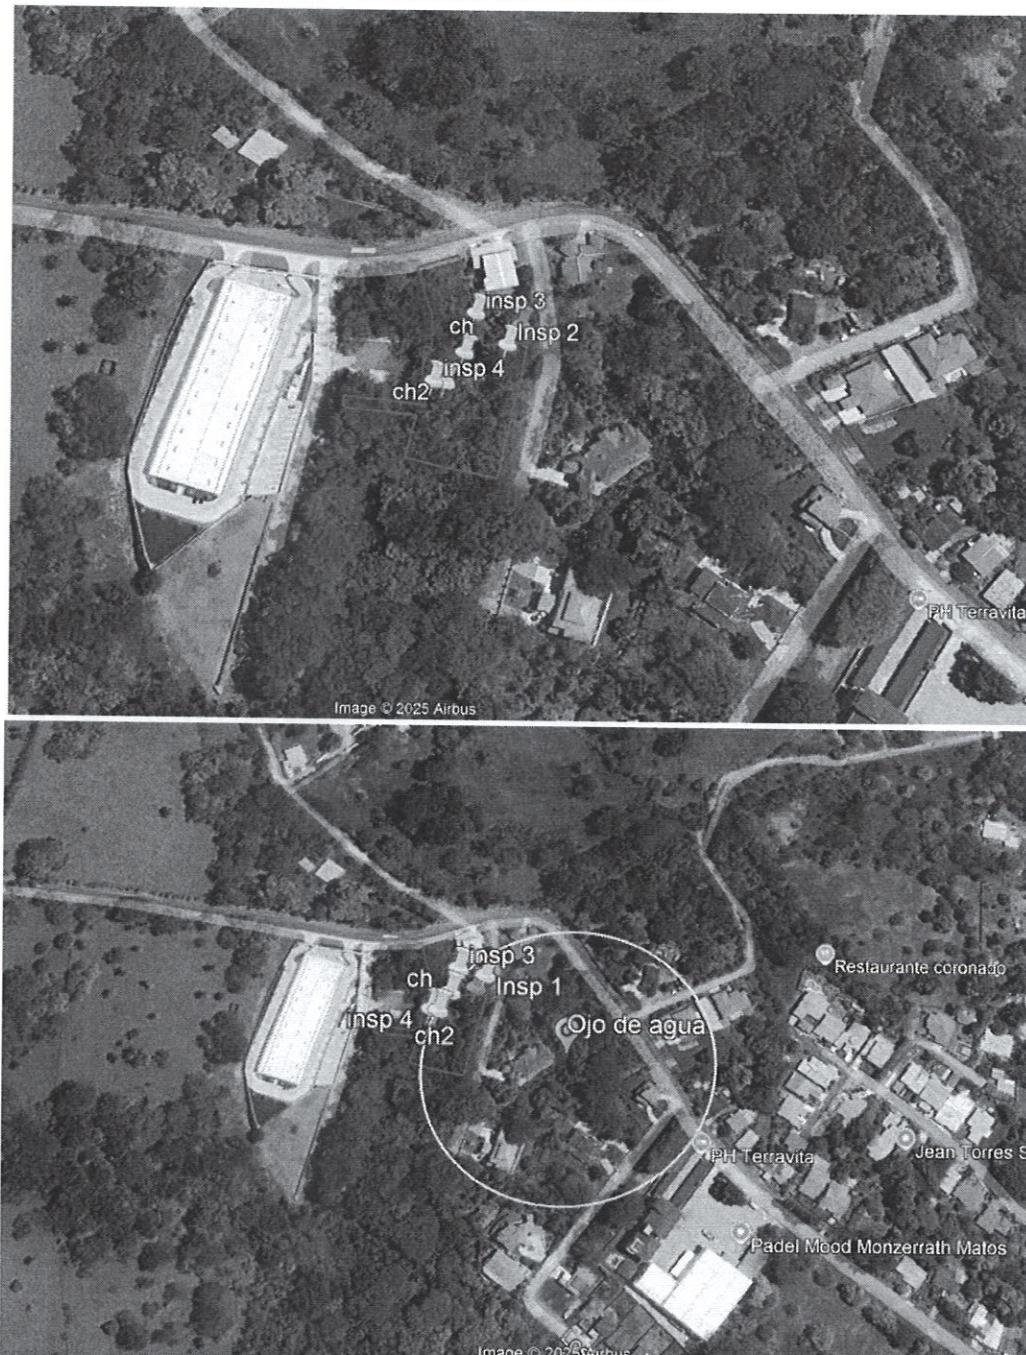
Figuras N°1 y No. 2. Ubicación del proyecto con intención a desarrollar, coordenadas tomadas al momento de la inspección (iconos amarillos). Fuente; Google Earth.
