MEMORANDO- SEIA-0082-1106-2025

Criterio técnico sobre el Estudio de Impacto Ambiental del
proyecto **“CENTRO COMERCIAL LOS ALGARROBOS”**

DIRECCION REGIONAL DE CHIRIQUI
SECCIÓN DE EVALUACIÓN DE IMPACTO AMBIENTAL
INFORME TÉCNICO DE INSPECCIÓN OCULAR N°. 063-2025

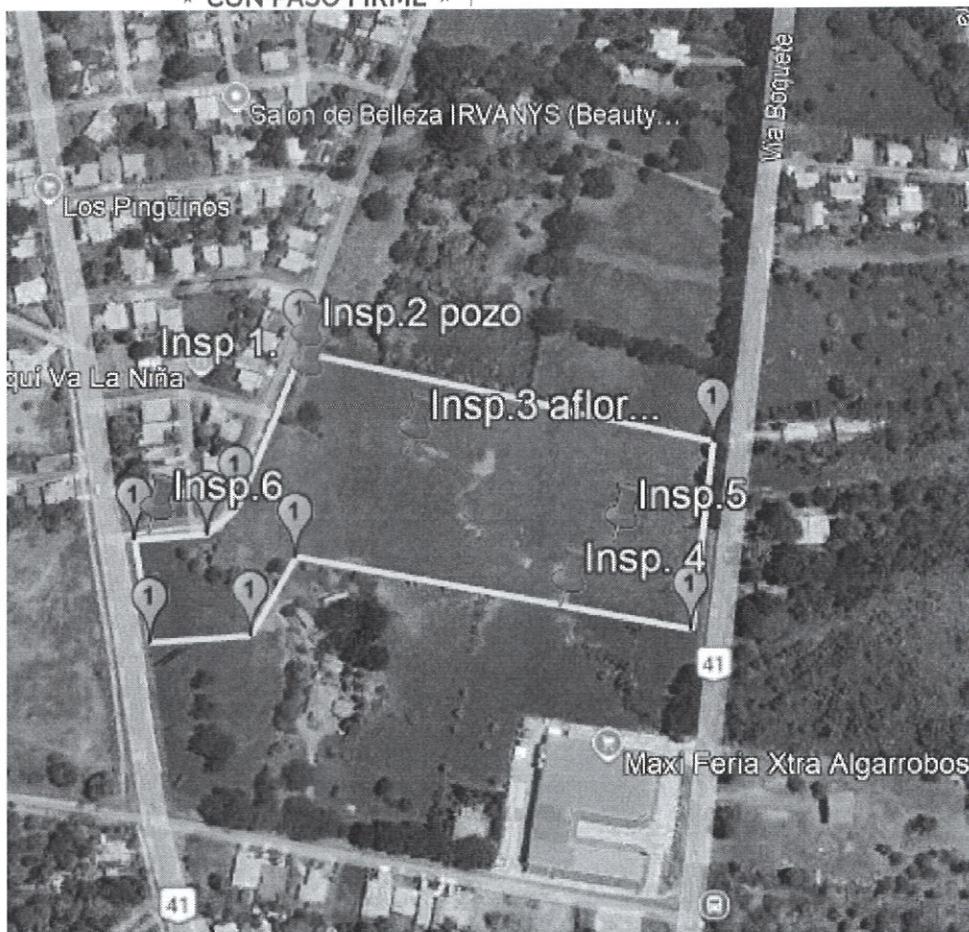
Figura N°1 Ubicación del proyecto con intención a desarrollar, coordenadas tomadas al momento de la inspección (iconos morados). Fuente; Google Earth.

PUNTOS	ESTE	NORTE
1.	343055	941483
2. Pozo	343054	941504
3. Afloramiento	343122	941441
4	343215	941341
5	343247	941382
6	342970	941385
