**SECCIÓN DE EVALUACIÓN DE IMPACTO AMBIENTAL**  
**INFORME TÉCNICO DE INSPECCIÓN AL ÁREA DE DESARROLLO DEL PROYECTO**

<b>Proyecto:</b>	CLUB DEPORTIVO PÁDEL MANÍA		
<b>Categoría:</b>	I		
<b>Promotor:</b>	LIFE SPORT CLUB, S.A.		
<b>Representante Legal:</b>	Engel Sergev Sánchez Bonilla		
<b>Ubicación:</b>	Corregimiento de La Arena, Distrito de Chitré, provincia de Herrera.		
<b>Expediente No.:</b>	DRHE-I-F-20-2024		
<b>Fecha de Inspección:</b>	26 de agosto de 2024		
<b>Fecha del Informe:</b>	27 de agosto de 2024		
<b>Participantes:</b>	<b>Nombre</b>	<b>Cargo</b>	<b>Institución/Sociedad/Empresa</b>
	Francisco Cortés	Evaluador de Impacto Ambiental	MiAmbiente – Dirección Regional de Herrera
	Arq. Luis Ramos	Arquitecto	Life Sport Club, S.A.
	Ing. Luis Ramos	En representación del promotor	Life Sport Club, S.A.

Informe Técnico de Inspección en Campo del proyecto: **CLUB DEPORTIVO PÁDEL MANÍA**

Fecha de la Inspección: 26 de agosto de 2024.

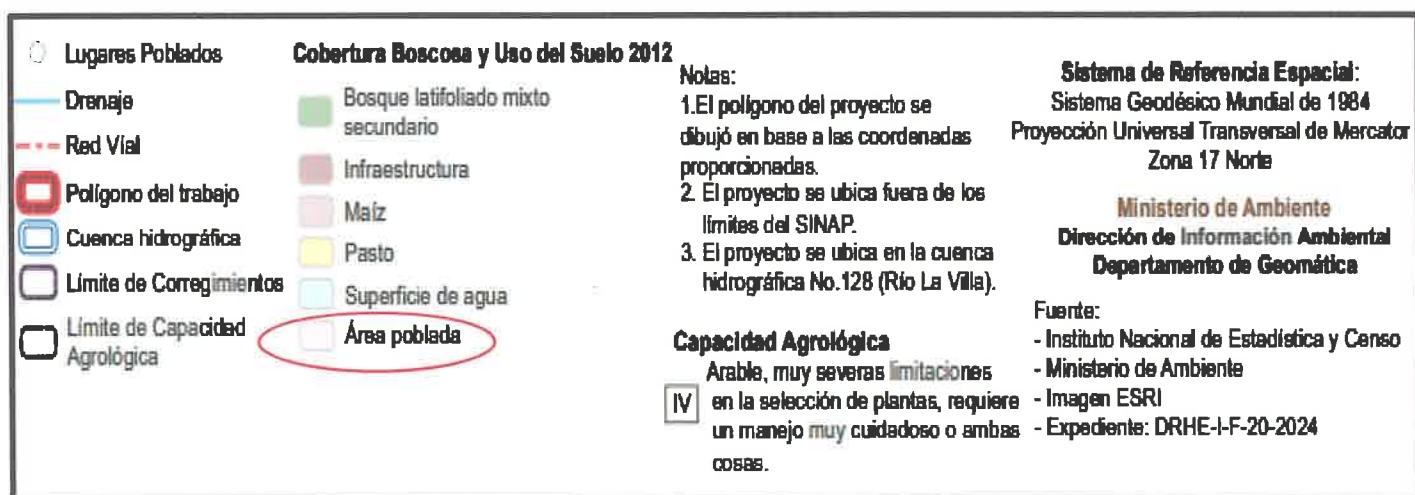
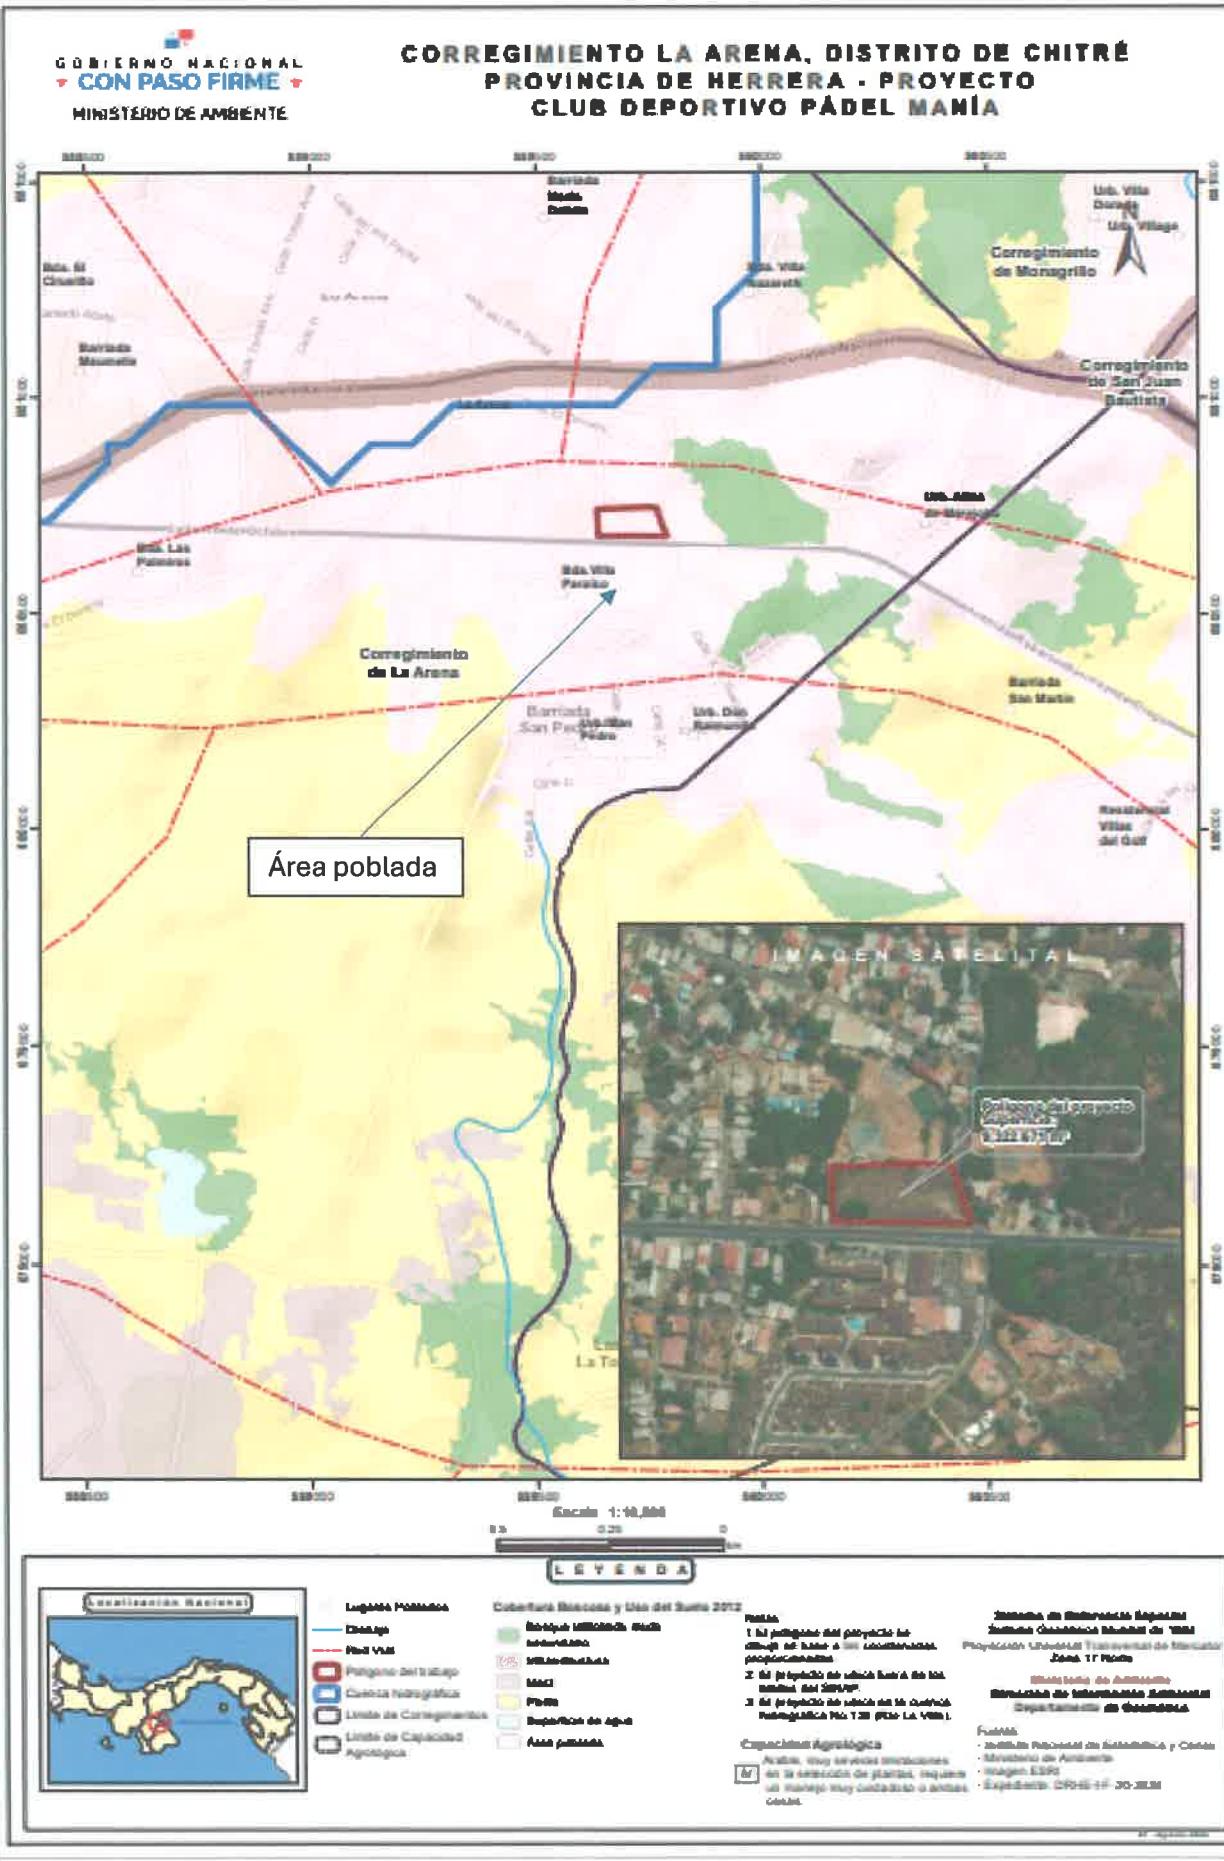
Hacemos la corrección de este punto y procedemos a cambiarlo donde establecemos como tipo de suelo tal cual aparece en la plantilla de DIAM, debemos hacer la aclaración que la información disponible para estos casos es la que provee el Atlas Ambiental de la República y se establece una categoría diferente.

La capacidad agrológica IV y uso de suelo queda corregida y se asigna **Lugar poblado**.

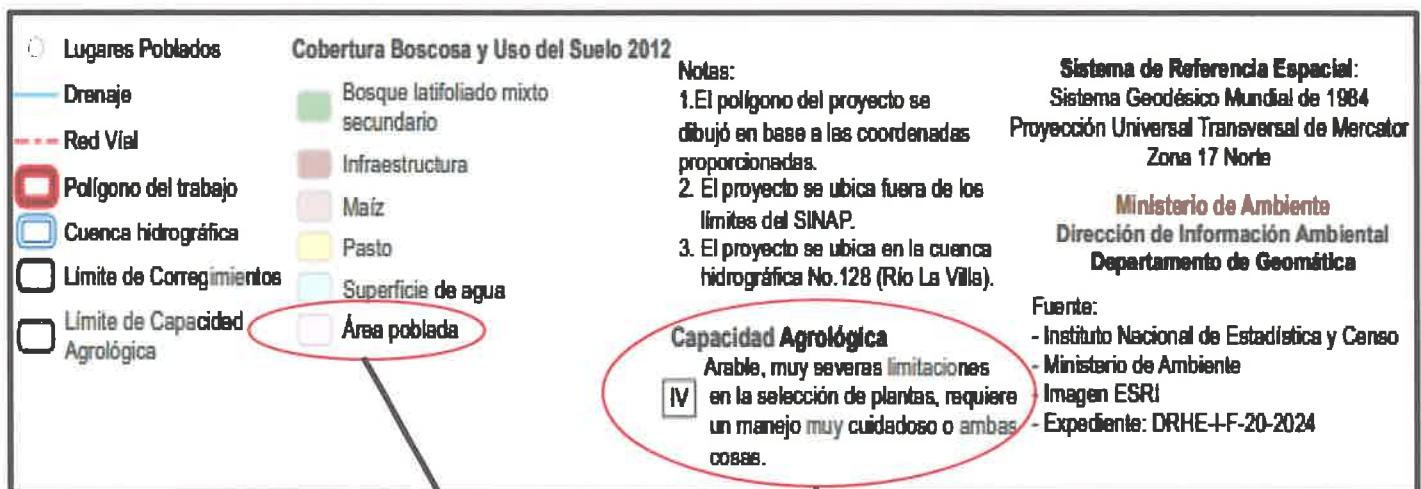
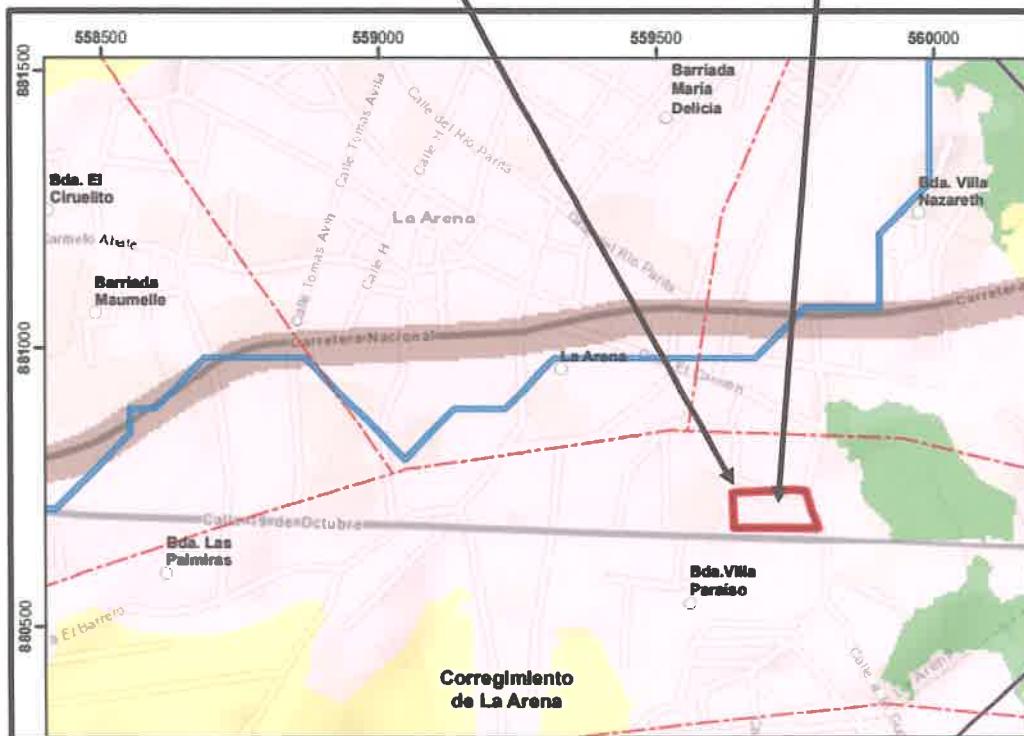
8. En la página 45 del EsIA, punto 6.1.3 MAPA DE COBERTURA VEGETAL Y USO DE SUELO A UNA ESCALA QUE PERMITA SU VISUALIZACION, SEGÚN REQUISITOS EXIGIDOS POR EL MINISTERIO DE AMBIENTE, se presenta mapa donde se establece que el inmueble Folio Real No.19193 (F) donde se desarrollara el proyecto es categoría de uso agropecuario, sin embargo según la nota GEOMATICA-EIA-CAT I-0503-2024 de la DIAM, indica que el polígono se ubica en una categoría distinta, según la Cobertura Boscosa y Uso de Suelo 2012, por lo tanto debe aclarar e indicar la categoría correcta.

Se corrige a ÁREA POBLADA y CAPACIDAD AGROLÓGICA IV
