MINISTERIO DE AMBIENTE
DIRECCIÓN REGIONAL DE PANAMÁ OESTE
SECCIÓN DE EVALUACIÓN DE ESTUDIOS DE IMPACTO AMBIENTAL

INFORME TÉCNICO DE INSPECCIÓN Y EVALUACIÓN DRPO-SEIA-Nº. 166-
24-06-2025.

PROYECTO:	EXTRACCIÓN DE MINERAL NO METÁLICO (TOSCA Y PIEDRA DE CANTERA).	
PROMOTOR:	ANDRÉS DAVID MADURO HERRERA	
REPRESENTANTE LEGAL	ANDRÉS DAVID MADURO HERRERA	
CATEGORÍA:	II	
LOCALIZACIÓN DEL PROYECTO:	CORREGIMIENTO DE LÍBANO, DISTRITO DE CHAME, PROVINCIA DE PANAMÁ OESTE.	
FECHA DE INSPECCIÓN	12 y 20 DE JUNIO DE 2025	
FECHA DE INFORME:	24 DE JUNIO DE 2025	
EXPEDIENTE DRPM:	DRPO-MIN-032-2025	
EXPEDIENTE DEIA:	DEIA-II-M-036-2025	
PARTICIPANTES	JAVIER NUÑEZ JORGE TOVAR SIANELY RIVERA VICENTE MADRID JUAN CABALLERO ANTHONY BENT FRANCISCO VERA ELVIS CASTILLO EMET HERRERA JUAN DE DIOS ABREGO	EMPRESA EMPRESA MINISTERIO DE OBRAS PÚBLICAS MUNICIPIO DE CHAME MUNICIPIO DE CHAME DIRECCIÓN DE EVALUACIÓN AGENCIA DE CHAME-FORESTAL DRPO-MIAMBIENTE SECCIÓN DE ÁREAS PROTEGIDAS Y VIDA SILVESTRE DRPO-MIAMBIENTE SECCIÓN DE SEGURIDAD HÍDRICA DRPO-MIAMBIENTE SECCIÓN DE EVALUACIÓN DRPO-MIAMBIENTE

INFORME DE INSPECCIÓN TÉCNICA
“EXTRACCIÓN DE MINERAL NO METÁLICO
(TOSCA Y PIEDRA DE CANTERA)”

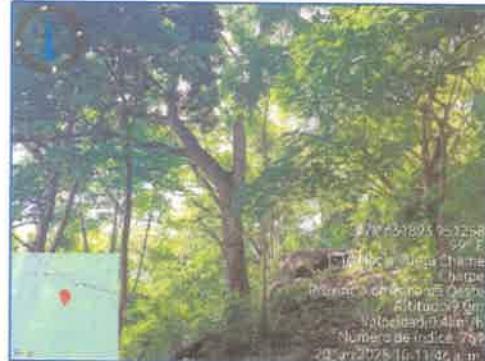
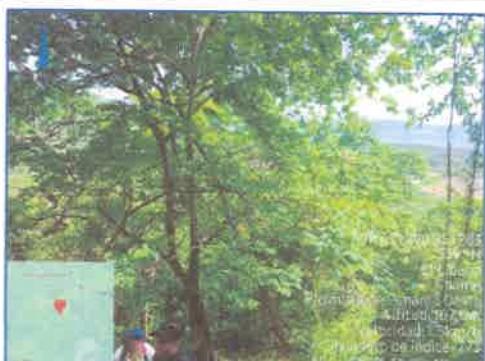
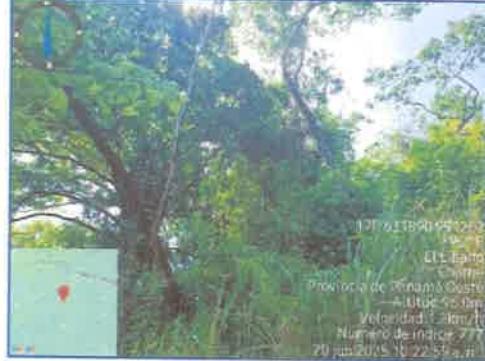
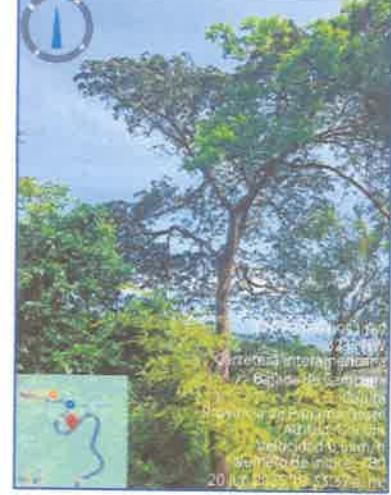
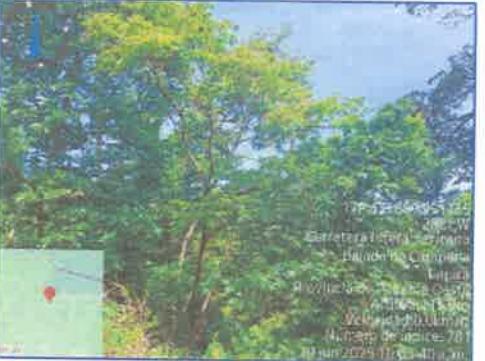
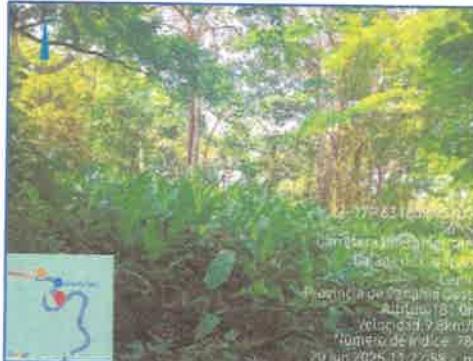
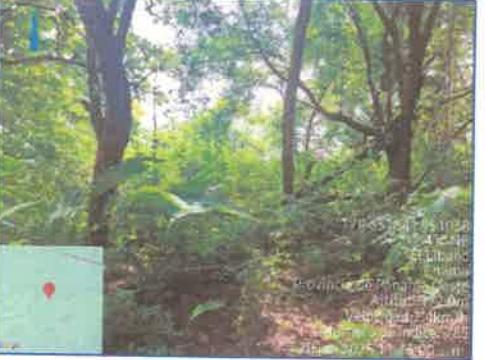
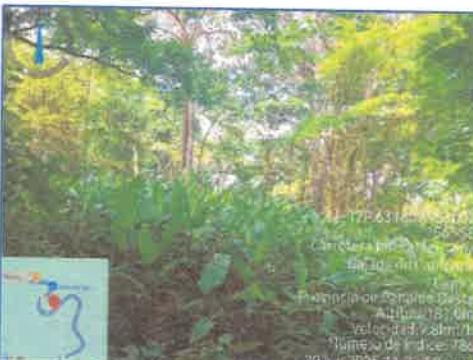
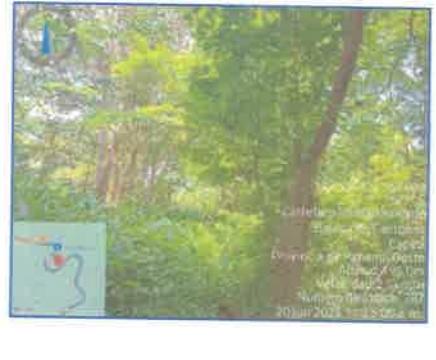
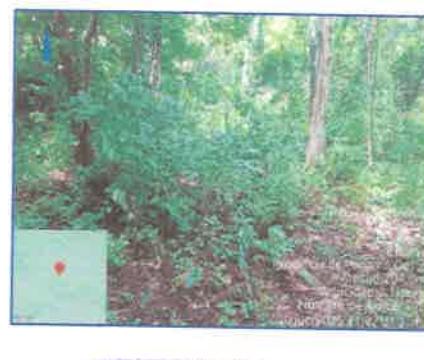
<p>631822 631715 951000 950902 Carretera Panamá - Chame Provincia de Panamá Oeste Altitud: 180 m Velocidad: 40 km/h Número de índice: 799 20 jun 2025 11:31:56 a.m.</p>
	<p>Foto No. 9, 10, 11, 12, 13, 14 15, 16, 17 y 18: Vista de vegetación existente y que componen la parte alta del cerro que el proyecto impactara producto de la Extracción de Mineral No Metálico y a una altitud de 204 metros sobre el nivel del mar.</p>
