DIRECCIÓN REGIONAL CHIRIQUÍ
INFORME TÉCNICO DE INSPECCIÓN

PROYECTO:	PLANTA DE TRATAMIENTO DE AGUAS RESIDUALES PARA LA URBANIZACIÓN VISTA VOLCÁN
PROMOTOR:	PROMOCIONES VISTA VOLCÁN, S. A.
UBICACIÓN DEL PROYECTO:	CORREGIMIENTO DE VOLCÁN, DISTRITO DE TIERRAS ALTAS, PROVINCIA DE CHIRIQUÍ, PANAMÁ
FECHA DE LA INSPECCIÓN:	17 DE JULIO DE 2019
FECHA DEL INFORME:	23 DE JULIO DE 2019
PARTICIPANTES EN LA INSPECCIÓN:	Por la Empresa: David Moreno, Daritza Caballero, Harmodio Cerrud (Consultor) Por Sección de Evaluación de Imp. Ambiental: Licenciados Alains Rojas, Tharsis González Por Sección de Seguridad Hídrica: Ing. Franklin Araúz, Ing. Mileydi Estribí Por Área de Forestal: Ing. Eduardo Aguilar

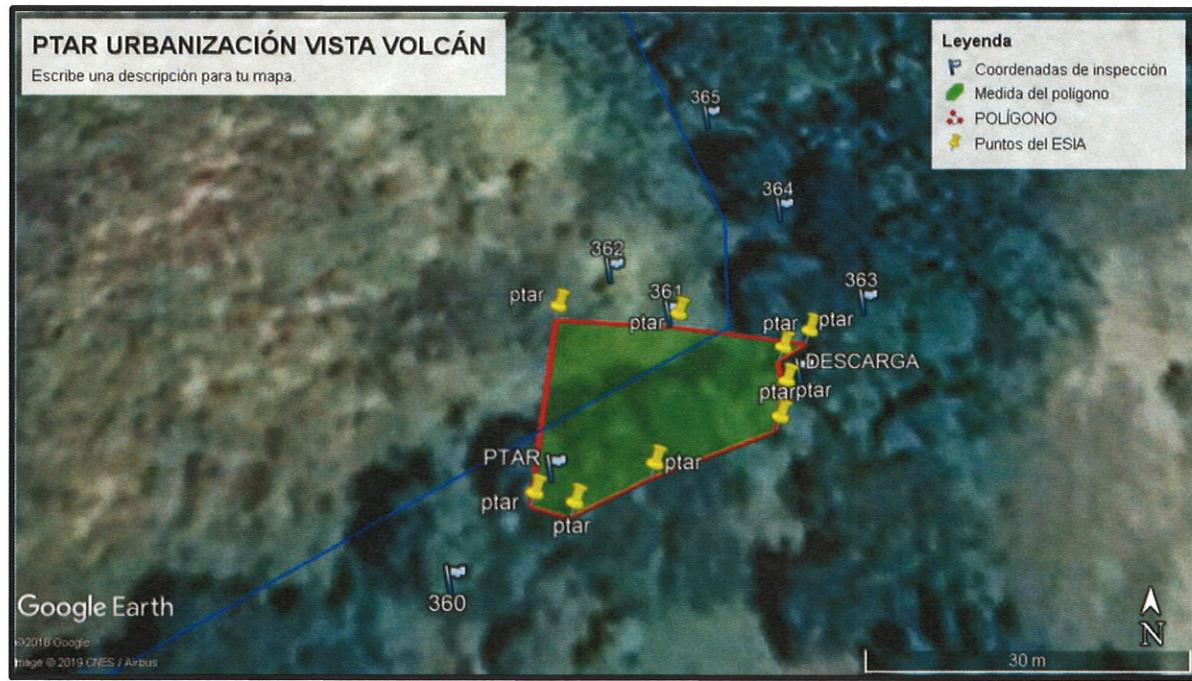
Figura 6. Vista de GOOGLE EARTH y puntos tomados durante la inspección del proyecto **“PLANTA DE TRATAMIENTO DE AGUAS RESIDUALES PARA LA URBANIZACIÓN VISTA VOLCÁN”** En el Corregimiento de Volcán, Distrito Tierras Altas, Provincia De Chiriquí, julio 2019.
