**INFORME DE SEGUIMIENTO IMPLEMENTACIÓN DE LAS MEDIDAS DE PREVENCIÓN Y
MITIGACION, DE ACUERDO A LO SEÑALADO EN EL PLAN DE MANEJO AMBIENTAL Y EL PLAN
DE RESOLUCION APROBATORIA DRPM-IA-278-2015**

**PROYECTO
“PARQUE URRACA”
CORREGIMIENTO DE BELLA VISTA, DISTRITO DE PANAMÁ**

**PREPARADO PARA:
PARQUE MAR DEVELOPMENT, S.A.**

**PREPARADO POR:
PANAMA ENVIRONMENTAL SERVICES, S.A.
REG. NO. 089-99 /
DINAPROCA EAA NO.001-2004/2018**

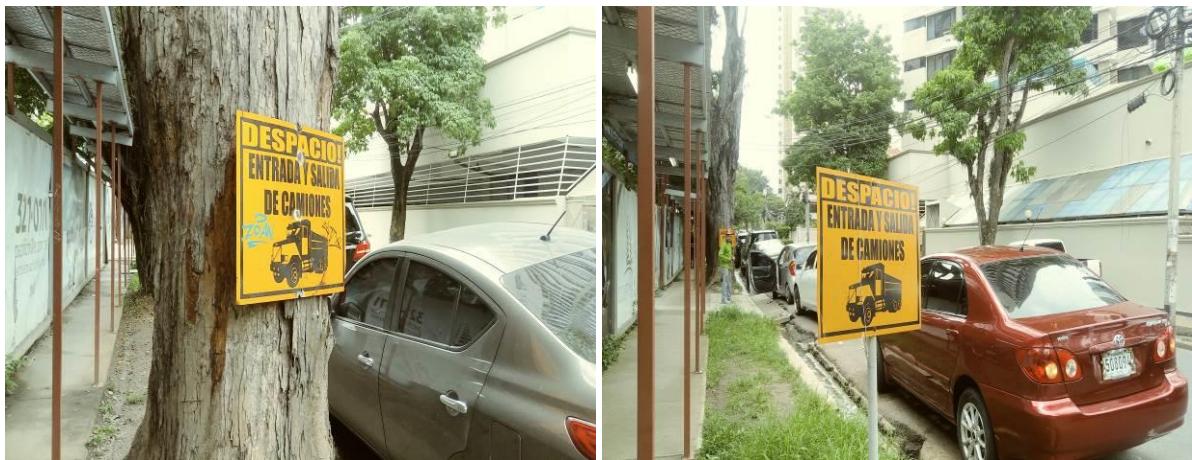
Medida de mitigación 38: Solicitar a los contratistas o subcontratistas del proyecto que cumplan con los límites de velocidad en los alrededores del área del proyecto.

Fotos 26 y 27. Letrero de Entrada de Camiones.

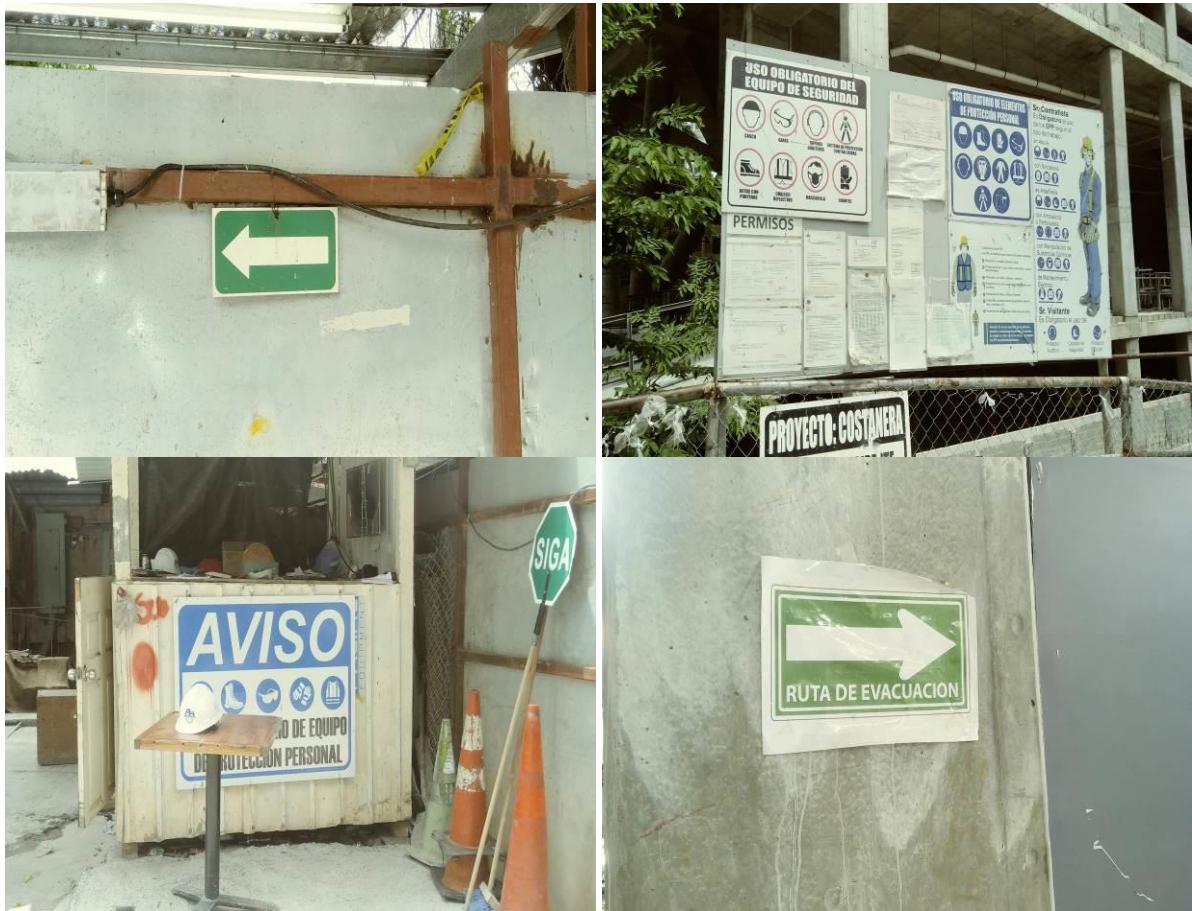
Medida de Mitigación	Cumple	No Cumple	No Aplica	Porcentaje de Ejecución				Observación
				25%	50%	75%	100 %	
nocturnos dentro de la comunidad. (C)								3:30pm, Sábados alternados.
Sociales / Económicos								
Aumento de la circulación vial								
38 Solicitar a los contratistas o subcontratistas del proyecto que cumplan con los límites de velocidad en los alrededores del área del proyecto. (C).	X			X				En la entrada del proyecto se mantienen letrero de precaución por entrada/salida de camiones (Ver foto 26). De igual forma se les solicita a los contratistas que se desplacen en los alrededores con precaución.
39 Mantener la señalización suficiente y apropiada alrededor del proyecto (C).	X				X			En uno de los accesos de la obra se encuentran letreros uso de equipo de seguridad y la ruta de evacuación (Ver fotos 28 a 31). Es importante mencionar que dentro de la misma obra no se observaron señalizaciones.

Medida de mitigación 39: Mantener la señalización suficiente y apropiada alrededor del proyecto.

Fotos 28 a 30. Señalizaciones en la obra.

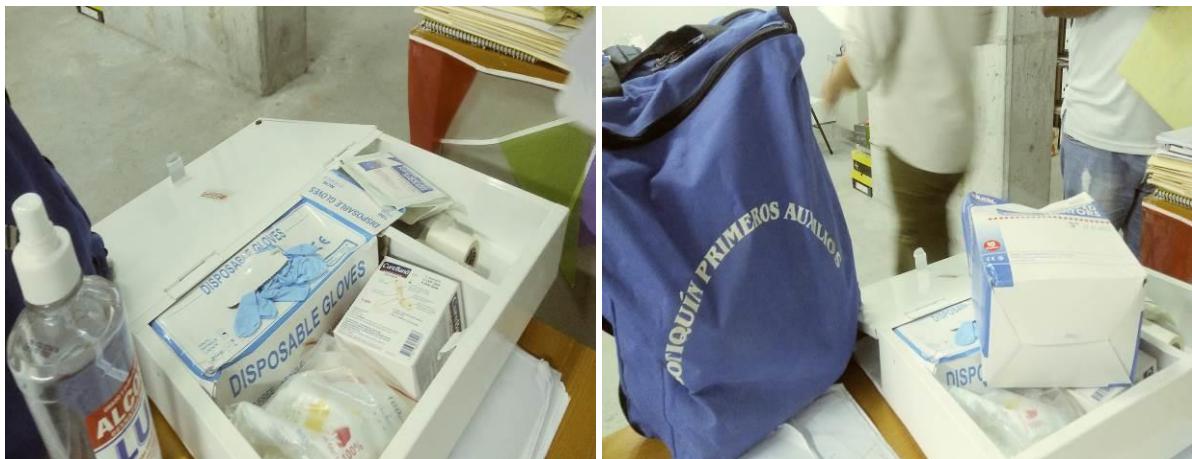
Medida de mitigación 47: Mantener en sitio un botiquín de primeros auxilios con insumos suficientes para la cantidad de personal y trabajos a realizar.

Fotos 31 y 32. Botiquín.

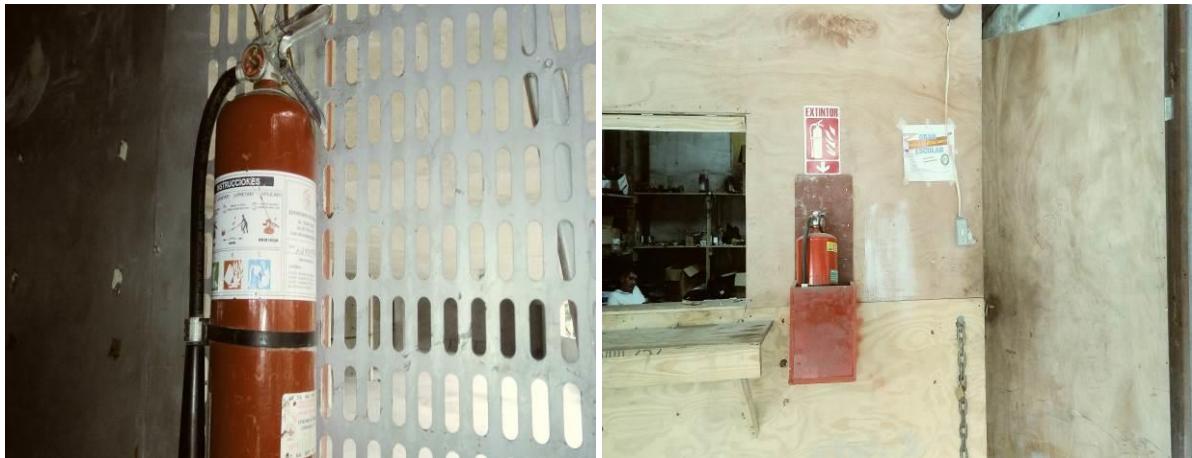
Medida de Mitigación	Cumple	No Cumple	No Aplica	Porcentaje de Ejecución				Observación
					25%	50%	75%	100 %	
									de la misma obra no se observaron señalizaciones.
49	Mantener las áreas libres de obstáculos innecesarios que pudieran causar accidentes, inaccesibilidad al área del proyecto o perturbaciones a las propiedades vecinas. (C)	X						X	La vía fuera del proyecto se mantiene libre de obstáculos.
Riesgos ocupacionales									
50	Mantener en sitio personal que esté pendiente del cumplimiento de las políticas de salud ocupacional, seguridad industrial y cumplimiento de la legislación vigente. (C)	X			X				A tiempo parcial se encuentra la Lcda. Elba Lezcano, quien supervisa las políticas de salud ocupacional y seguridad industrial.
51	Mantener en Sitio extintores Tipo ABC de por lo menos 20lbs. (C y O)	X						X	Se observaron extintores en los montacargas Winche y fuera del almacén (Ver foto 33 y 34).

Medida de mitigación 51: Mantener en Sitio extintores Tipo ABC de por lo menos 20lbs.

Fotos 33 y 34. Extintores en la obra.

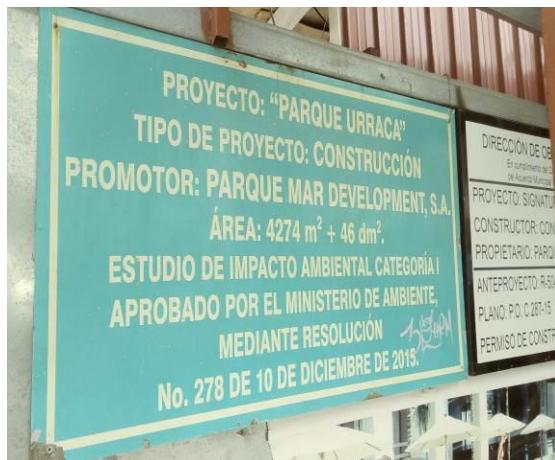
Medida de mitigación 25: Colocar dentro del área del proyecto y antes de iniciar su ejecución, un letrero en un lugar visible con el contenido establecido en formato adjunto.

Foto 46. Letrero de aprobación del proyecto
