**Ministerio de Ambiente
Sección de Evaluación de Impacto Ambiental
Los Santos**

**Informe Técnico
Gira de Inspección de Campo al sitio donde se desarrollaría el EsIA Cat. I.
“LOS VILLAS 2 RESIDENCIAL.”**

Propósito:	Verificar en campo el área propuesta para el desarrollo del proyecto LOS VILLAS 2 RESIDENCIAL.
Promotor:	LOS VILLAS, S.A.
Ubicación:	Provincia de Los Santos, distrito de Los Santos, corregimiento de La Villa.
Fecha de inspección:	30 de julio de 2019.
Fecha del Informe:	30 de julio de 2019.
Participantes:	Israel Vergara M: Evaluador de Proyectos Juan Vega: Jefe encargado de Evaluación de Impacto Ambiental.

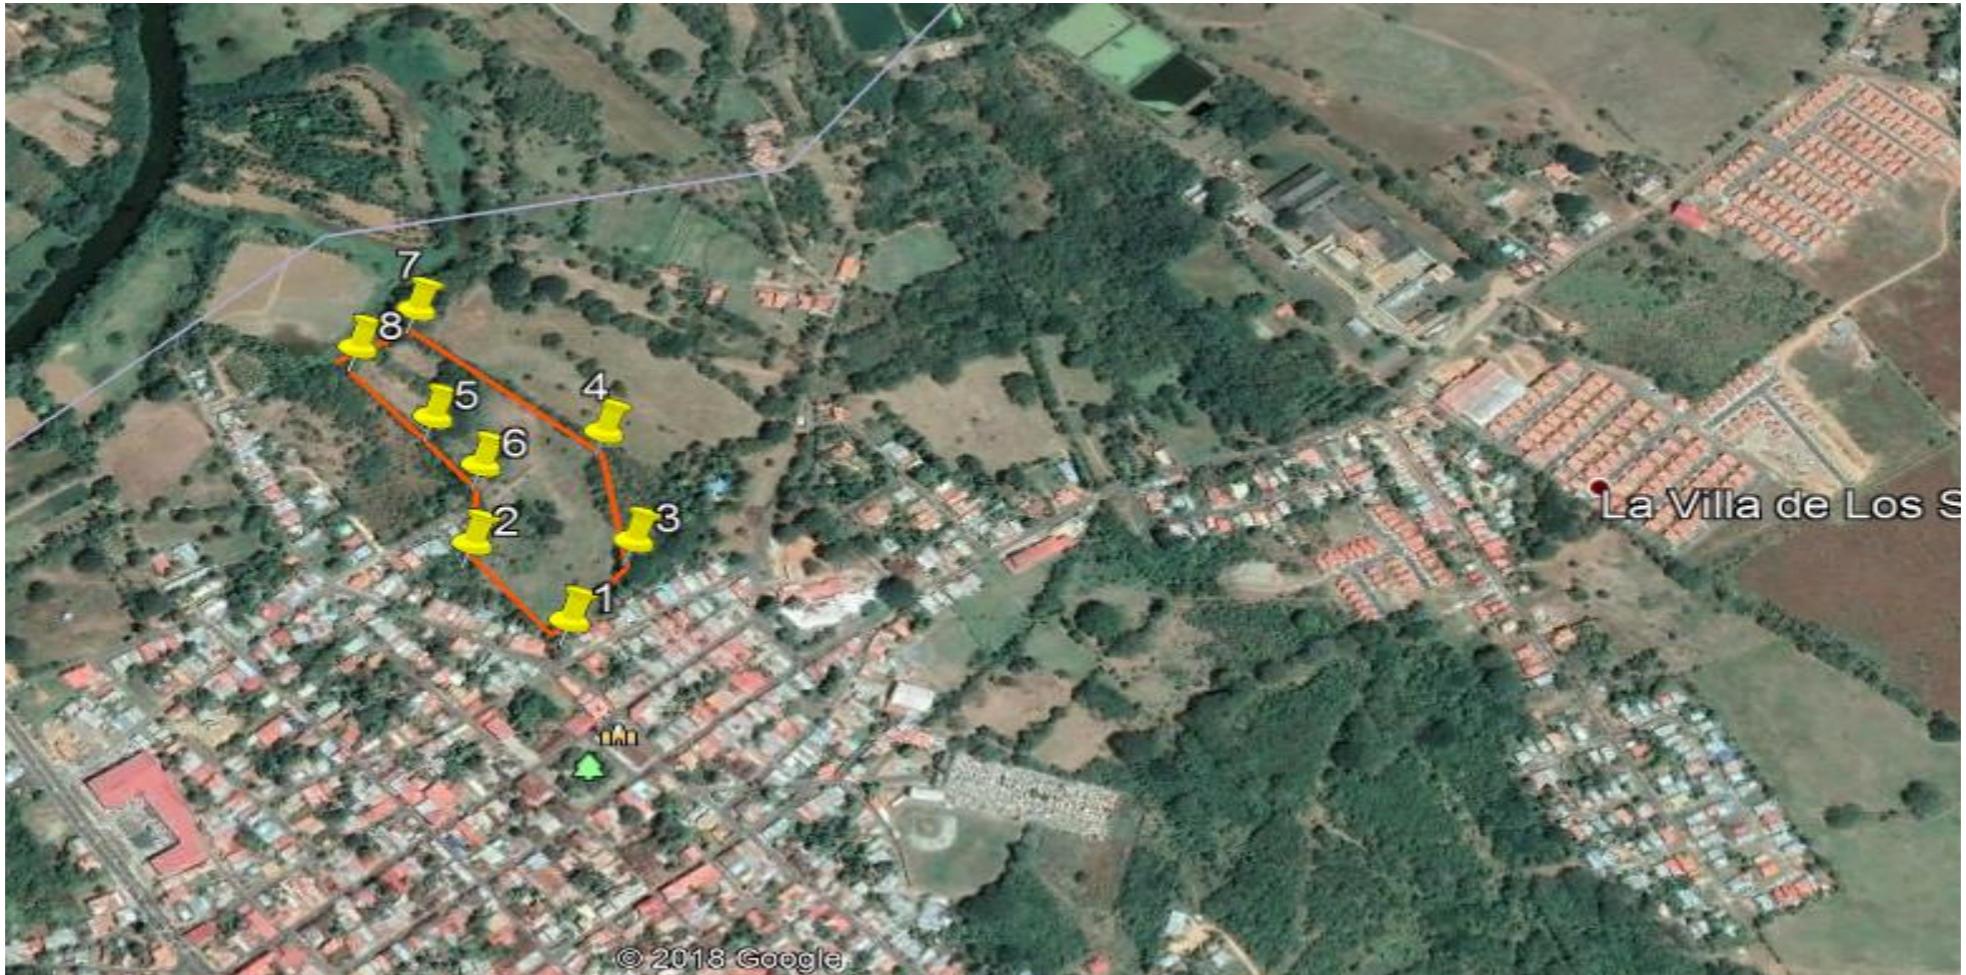
- El proyecto se ubica en el corregimiento de La Villa de Los Santos, en el área destinada a la realización de la obra, se encuentran arboles dispersos en el terreno, la mayoría del terreno esta cubierto de pastizales, no se presentan fuentes hídricas dentro de la finca donde se prevé realizar el proyecto. La fuente hídrica más cercana es el Río La Villa aproximadamente a 350 mts de la realización del proyecto. La topografía del terreno es plana. (foto 1).
