**Ministerio de Ambiente
Sección de Evaluación de Impacto Ambiental
Los Santos**

**Informe Técnico
Gira de Inspección de Campo al sitio donde se desarrollaría el EslA Cat. I.
“LOS VILLAS 2 RESIDENCIAL.”**

Propósito:	Verificar en campo el área propuesta para el desarrollo del proyecto LOS VILLAS 2 RESIDENCIAL.
Promotor:	LOS VILLAS, S.A.
Ubicación:	Provincia de Los Santos, distrito de Los Santos, corregimiento de La Villa.
Fecha de inspección:	30 de julio de 2019.
Fecha del Informe:	30 de julio de 2019.
Participantes:	Israel Vergara M: Evaluador de Proyectos Juan Vega: Jefe encargado de Evaluación de Impacto Ambiental.

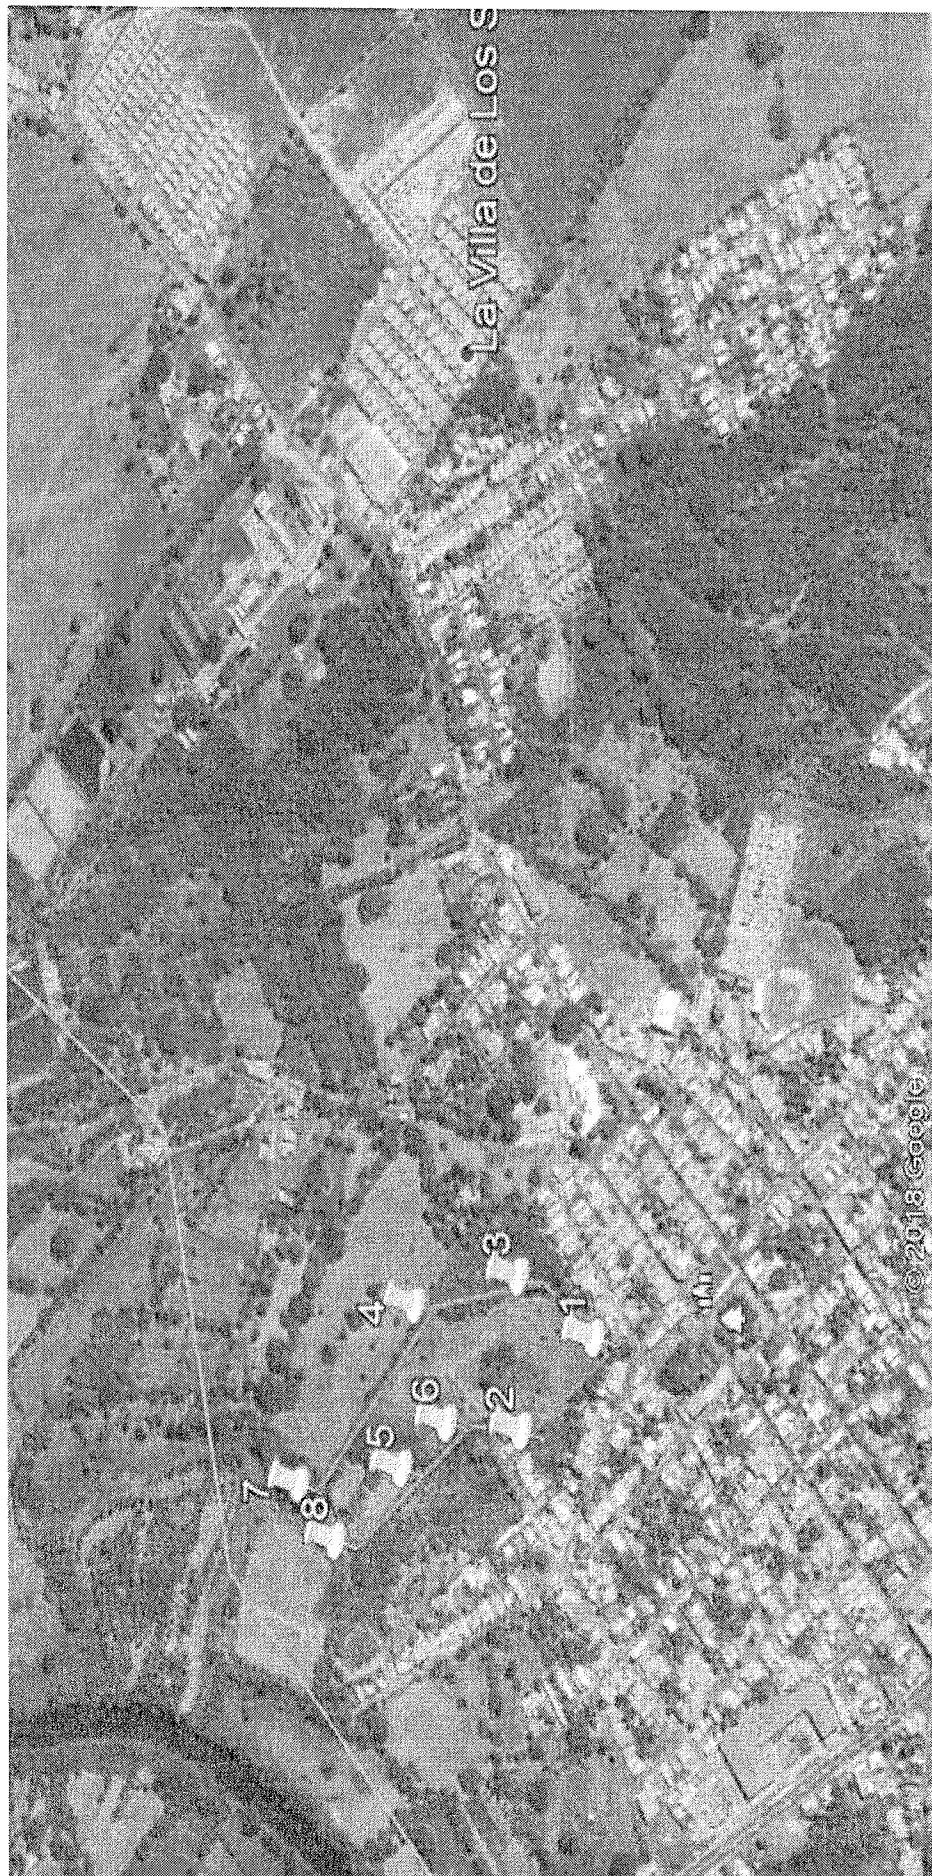
IMAGEN DE LA INSPECCIÓN REALIZADA AL PROYECTO “LOS VILLAS 2 RESIDENCIAL”

- El proyecto se ubica en el corregimiento de La Villa de Los Santos, en el área destinada a la realización de la obra, se encuentran arboles dispersos en el terreno, la mayoría del terreno esta cubierto de pastizales, no se presentan fuentes hídricas dentro de la finca donde se prevé realizar el proyecto. La fuente hídrica más cercana es el Río La Villa aproximadamente a 350 mts de la realización del proyecto. La topografía del terreno es plana. (foto 1).
