Programa de Adecuación y Manejo Ambiental (PAMA)

Quinto Informe de Seguimiento Ambiental

Proyecto: CANTERA DE NAJÚ

Promotor: GRAVA S.A.

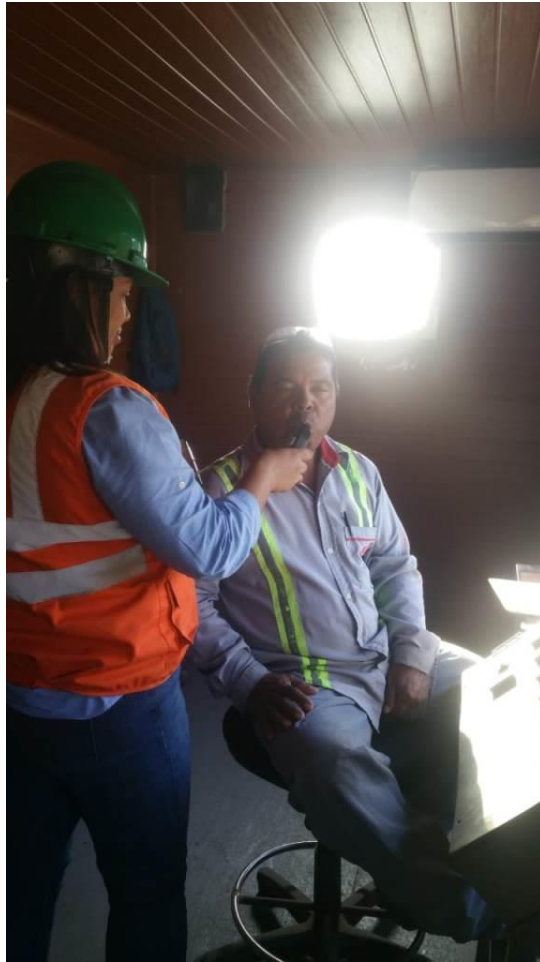
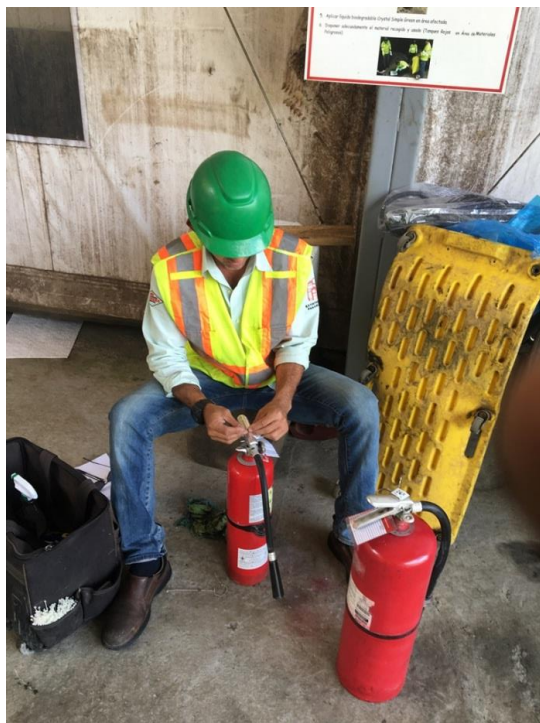
Prueba de Alcolemia a trabajadores y Revisión de Extintores
