**INFORME SEMESTRAL No. 8 SOBRE LA APLICACIÓN Y EFICIENCIA DE LAS MEDIDAS PREVENCIÓN Y MITIGACIÓN APlicadas al PROYECTO TITULADO**

**“CONSTRUCCIÓN DE PLANTA PARA ALIMENTOS DE ANIMALES,  
CAPIRA, PANAMÁ”**

**Resolución IA ARAPO 240-2014 de 29 de diciembre de 2014**

**Semestre: octubre de 2018 a marzo de 2019**

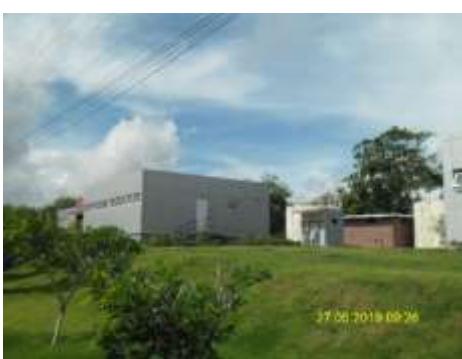
<p><b>Fotografía 28</b></p>

29. Revegetar las áreas intervenidas, propensas a la erosión, con grama.			x			Se ha aplicado la revegetación de grama en 2,000 m <sup>2</sup> y revegetación con hidrosiembra en 7,000 m <sup>2</sup> . Ver Foto 28, 33 y 40 en numeral 4.2.

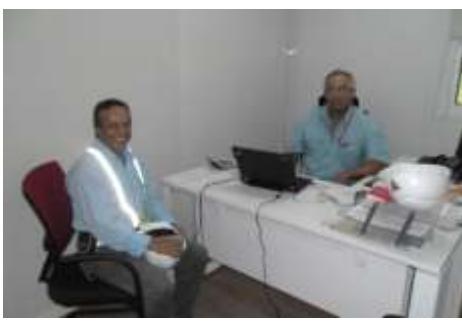
<p>Durante la inspección de campo fuimos atendidos por el Ing. Isaac Castillo, así como por la Oficial de Seguridad para revisar documentación pertinente referente a las evidencias de cumplimiento.</p>
