CUARTO INFORME DE SEGUIMIENTO A LA APLICACIÓN DE LAS MEDIDAS DE MITIGACIÓN PARA LA PROTECCIÓN AMBIENTAL

PROYECTO:
**“ESTUDIO, DISEÑO Y CONSTRUCCIÓN DE NUEVO ESTADIO JOSÉ
REMÓN CANTERA EN EL CORREGIMIENTO Y DISTRITO DE
AGUADULCE, PROVINCIA DE COCLÉ”**

RESOLUCIÓN:
DRCC-IA-049-18

PERIODO:
21 de FEBRERO de 2019 – 20 de MAYO de 2019

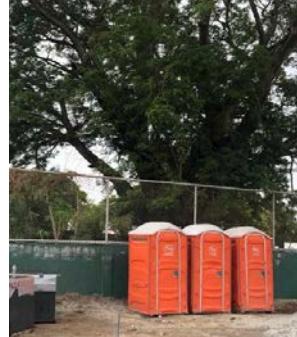
Impacto identificado	Medida de mitigación	Implementación en el Periodo	Evidencia fotográfica
Generación de desechos sólidos y líquidos	<ul style="list-style-type: none"> • Acopiar temporalmente y trasladar los escombros/caliche al sitio destinado por la municipalidad. • Colocar dispositivos señalizados de recolección y disposición • Conducción de desechos acopiados al vertedero municipal, • Dotar a los trabajadores de equipo de seguridad y protección necesario • Capacitar a los trabajadores sobre temas ambientales, de manejo de equipos y tecnologías y en salud y seguridad ocupacional. • Señalar las áreas a lo interno del proyecto • Realizar jornadas de limpieza de la vía circundante y la entrada y salida del proyecto • Colocación de letrinas portátiles durante la fase de construcción 	✓ ✓

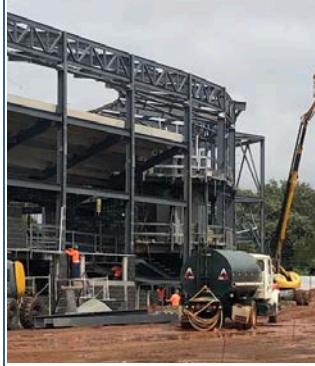
<ul style="list-style-type: none"> Mantener en el área del proyecto kits para recolección de vertidos en caso de emergencia Establecer mecanismo de separación de residuos según sean reciclables o no. 	✓ ✓	
Emisión de gases y partículas	<ul style="list-style-type: none"> Mantener los vehículos y equipo en óptimas condiciones mecánicas Regar diariamente el área con suelo suelto dentro del polígono en época seca Tapar los promontorios de escombros/caliche y material pétreo e insumos de construcción Realizar jornadas de limpieza de las vías circundantes y la entrada y salida del proyecto Exigir el uso de lonas de protección en los camiones Dotar al personal de equipo de seguridad y protección personal 	✓ ✓ ✓ ✓ ✓ ✓ ✓

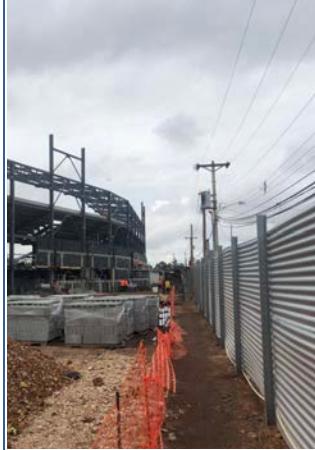
Compactación del suelo	<ul style="list-style-type: none"> Delimitar las áreas de intervención. Realizar jornadas de limpieza de las vías circundantes al proyecto de forma continua durante la construcción, Acondicionar ambientalmente el sitio con ornamentación y engramado después de la etapa de construcción, Limpieza y retiro de lodos y sedimentos en la entrada y salida del sitio del proyecto Colocación de señalizaciones 	✓ ✓ N/A ✓ ✓

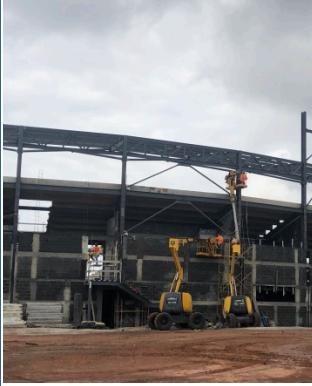
<ul style="list-style-type: none"> • Colocar trampas para contener sedimentos • Regado de suelo suelto durante la época seca para evitar nubes de polvo 	✓ ✓	
Contaminación por derrame de hidrocarburos	<ul style="list-style-type: none"> • Mantener los vehículos y equipo en óptimas condiciones, • Colocar dispositivos de recolección de desechos contaminados con hidrocarburos. • Habilitar noria de contención para los aceites e hidrocarburos requeridos para la construcción • Realizar mantenimientos preventivos y correctivos fuera del sitio del proyecto • Mantener equipos de emergencia para recolección de cualquier derrame posible • Desarrollar protocolos para la atención de eventos de emergencia y capacitar al personal para ejecutarlo 	✓ ✓ ✓ ✓ ✓ ✓ ✓

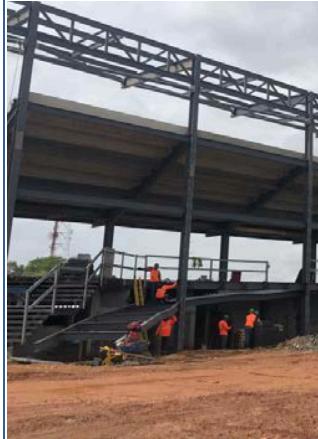
Generación de empleo	<ul style="list-style-type: none"> Impacto positivo no tiene medida de mitigación, sin embargo, se tomarán previsiones para el abastecimiento de equipo de seguridad y protección personal, además se llevarán a cabo jornadas de sensibilización en temática ambiental, gestión de residuos y salud y seguridad ocupacional 	✓

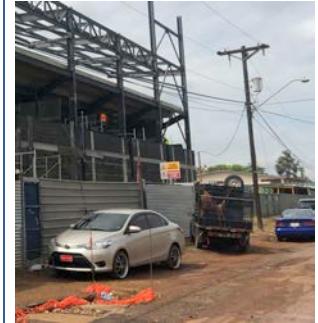
Generación de escorrentías con sedimentos y desechos diversos	<ul style="list-style-type: none"> Evitar escorrentías Colocar trampas para retener sedimentos Tapar promontorios de material Recoger suelo suelto en la entrada hacia el proyecto Revegetar 	✓ ✓ ✓ ✓ N/A

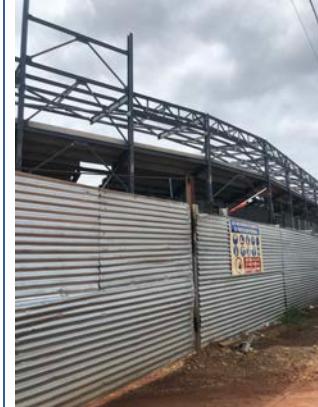
Disminución de cobertura vegetal	<ul style="list-style-type: none"> Establecer áreas para ornamentar y engramar y sembrar especies del área 	N/A	
Alteración del tráfico	<ul style="list-style-type: none"> Colocar señalizaciones preventivas en etapa de construcción Coordinar con las autoridades de ATTT En la operación pintar señalización vial permanente Establecer mecanismos de entrada y salida del proyecto Establecer horarios para el abastecimiento de materiales y la movilización 	✓ ✓ N/A ✓ ✓
