MANZANILLO INTERNATIONAL TERMINAL – PANAMÁ, S.A.
Promotor

**INFORME SEMESTRAL No. 25 SOBRE LA APLICACIÓN Y EFICIENCIA DE LAS
MEDIDAS DE MITIGACIÓN APlicadas AL PROYECTO TITULADO
“AMPLIACIÓN DEL PUERTO DE MANZANILLO”**

**Resolución DINEORA IA 063-2006
Semestre: enero - junio de 2019**

**Corregimiento de Cristóbal
Distrito de Colón
Provincia de Colón**

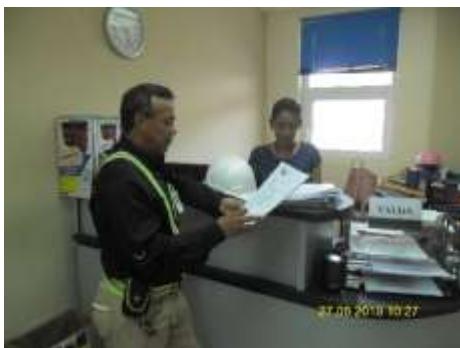
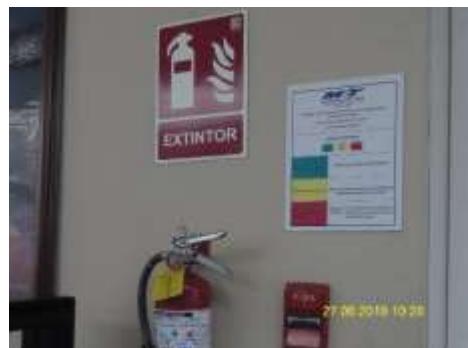
Revisión de documentación de cumplimiento pertinente y material informativo de seguridad en el área administrativa.

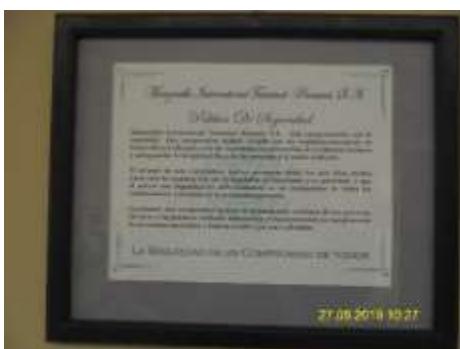
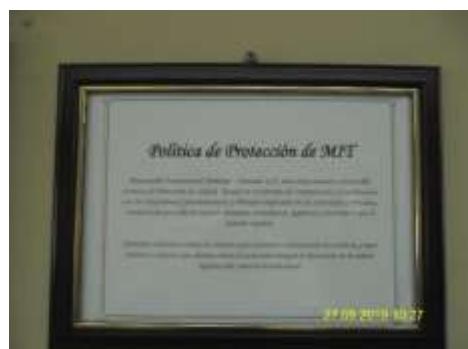
Divulgación de las políticas de seguridad y protección de la empresa colocados en un lugar visible del área de oficinas.
