INFORME DE SEGUIMIENTO AL PLAN DE MANEJO AMBIENTAL

Nombre del Proyecto	METROPOLITAN SCHOOL
Resolución de Aprobación	DRPM-IA-191-2017
Promotor	PANAMA NORTE SCHOOL, S.A.
Ubicación	GREEN VALLEY, PEDREGAL
Numero del Informe	108-133-19-007-T708 v.0
Nombre del Auditor Ambiental, Firma y Registro del Auditor

INFORME DE SEGUIMIENTO DEL PLAN DE MANEJO AMBIENTAL Y LA RESOLUCIÓN DE APROBACIÓN DEL PROYECTO “Metropolitan School”

Fase de Construcción – abril-junio 2019

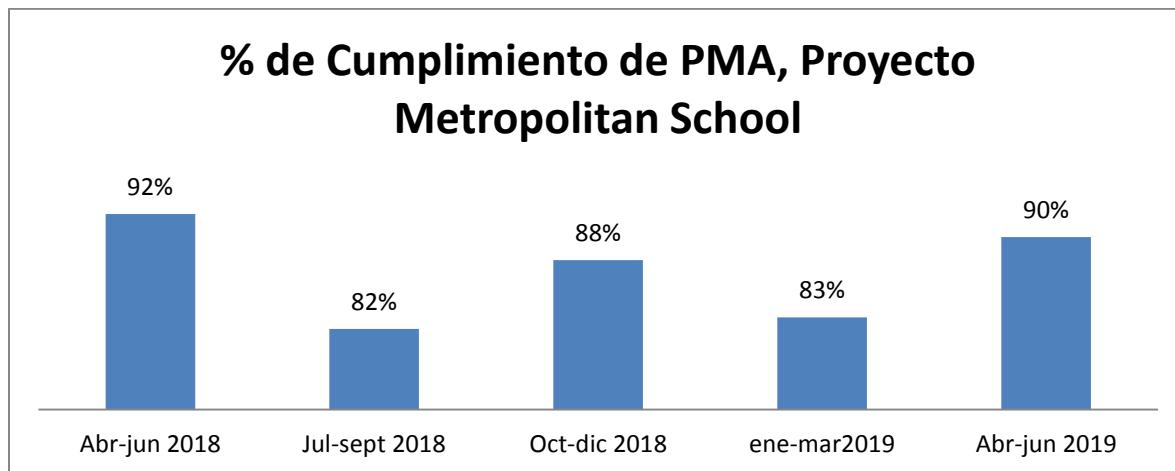
Gráfica No.1: Indicadores históricos de Seguimiento. Este indicador corresponde a la sumatoria de todos los porcentajes de las medidas dividido entre la cantidad de medidas, que sean aplicables durante el semestre en evaluación.

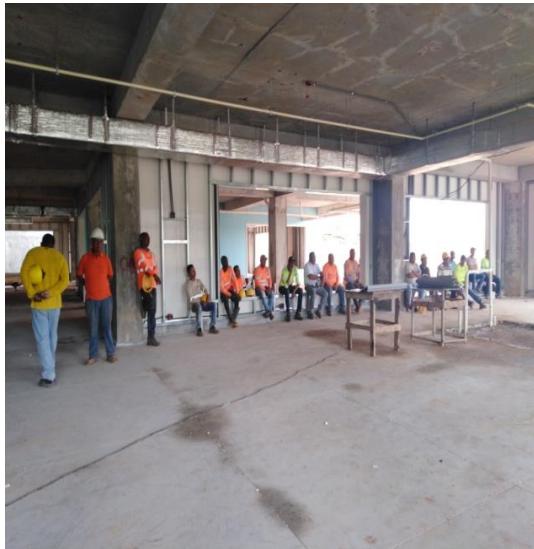
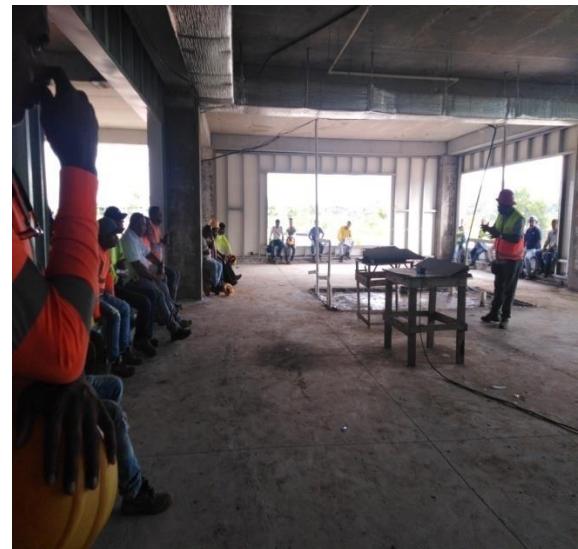
Se realizó la **charla de seguridad** el día 21 de Junio del 2019 con el personal en obra estos fueron los puntos expuestos :

- Medidas de seguridad y equipo necesarios que deben utilizar obligatoriamente: como el uso del casco de seguridad, botas de seguridad, gafas, guantes y arnés de seguridad si deben realizar trabajos en altura.
- Orden y limpieza en el área de trabajo.
- Protección del hábitat y especies y cuidado de fuentes naturales.

- Se envió el listado firmado por los trabajadores presentes en la charla de seguridad.
