## **ALTRIX DE PANAMÁ, S.A.**

# **INFORME DE SEGUIMIENTO ANUAL AL PROGRAMA DE ADECUACIÓN Y MANEJO AMBIENTAL (PAMA) ALTRIX PANAMÁ S.A.**

El presente reporte plasma los avances en la ejecución de los compromisos de carácter permanente, adquiridos a través del Programa de Adecuación y Manejo Ambiental (PAMA), correspondiente al periodo comprendido entre mayo 2018 a mayo 2019.

**DIPROCA –AA-EAA -002-2011/Act.  
2017**

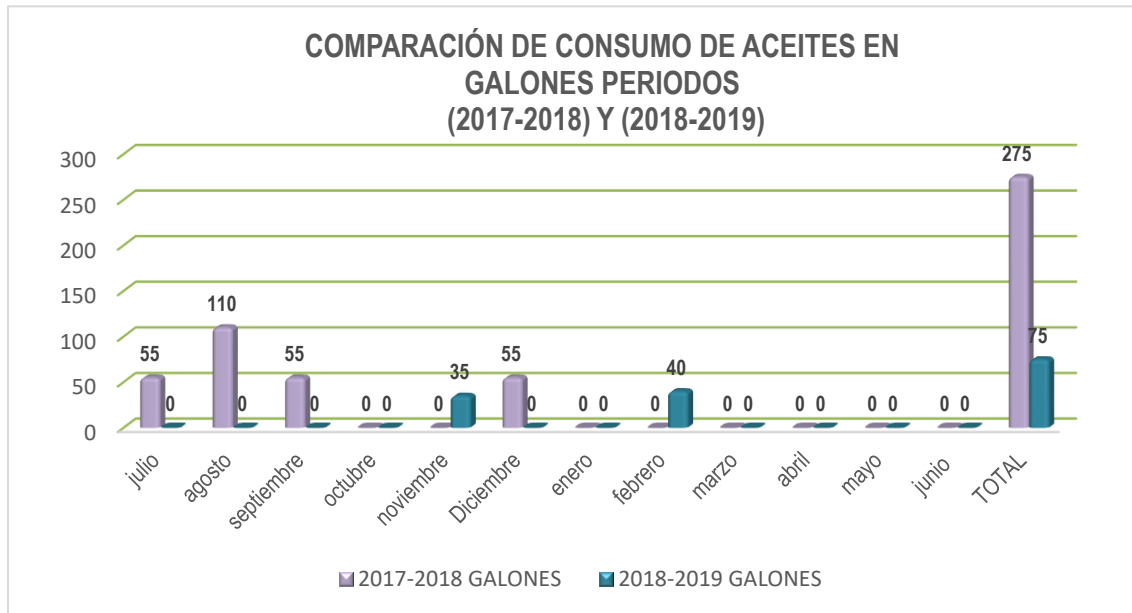
Se adjunta el certificado de recolección 11249 emitido por RECOIL, mismo que está en cumplimiento con lo señalado en el artículo 6 de la ley 6 de 2007; no obstante, no hay evidencia que constate el certificado de tratamiento o disposición final acorde a lo solicitado en el artículo 19 de la precitada ley.

El gráfico presentado por la empresa, evidencia una disminución en la generación de aceites usados de 200 galones inferior al periodo 2018-2019 respecto al periodo anterior, registro que se encuentra en su totalidad en el **anexo 4**. No obstante, se debe considerar que la empresa sólo operó 7 meses del periodo evaluado.

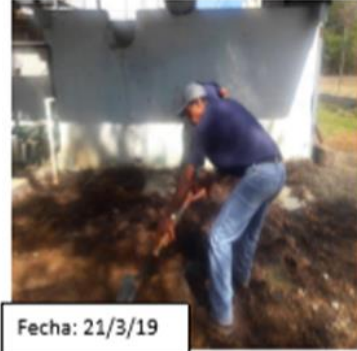
Fecha: 21/3/19

Se clasifica , ordena y limpia parte lateral del Generador Eléctrico eliminado basura y material no utilizable.

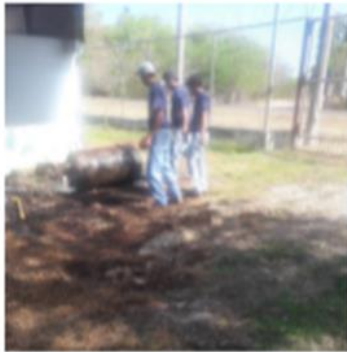
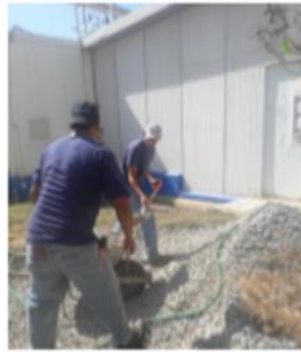
LIMIEZA EN EL ÁREA DE REFRIGERACIÓN- 21-3-19.  
Sr. Manuel

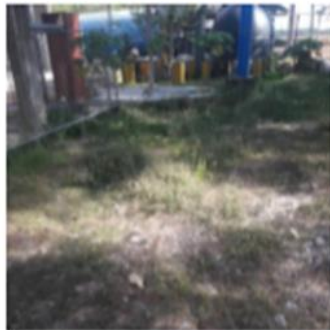
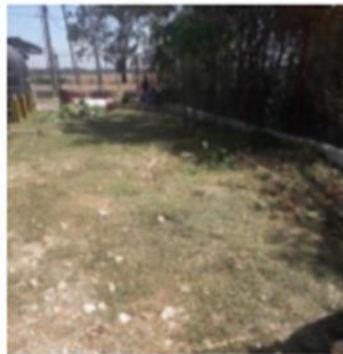
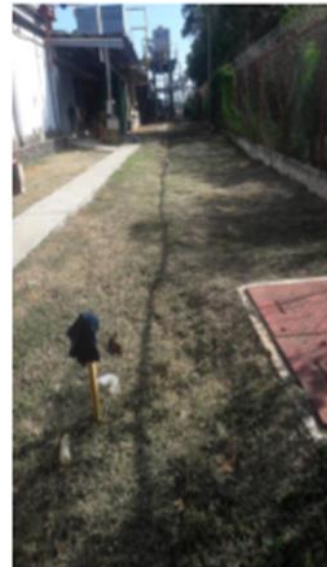
Ordenamiento de los Patios y alrededor del Taller de Servicios Generales 23-3-19

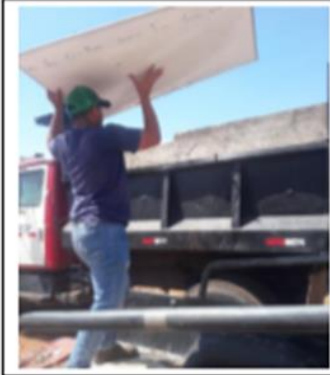
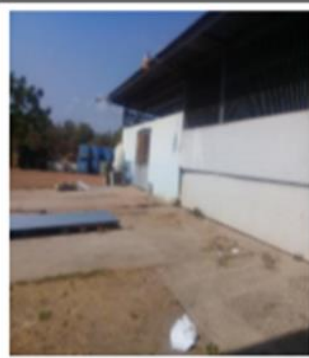
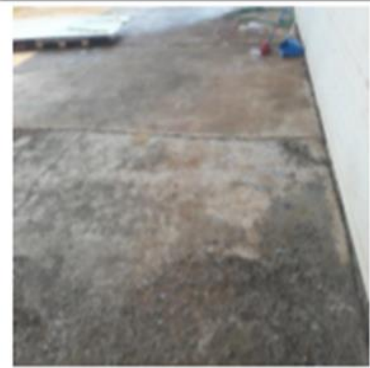
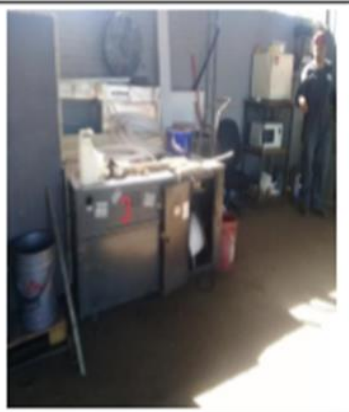
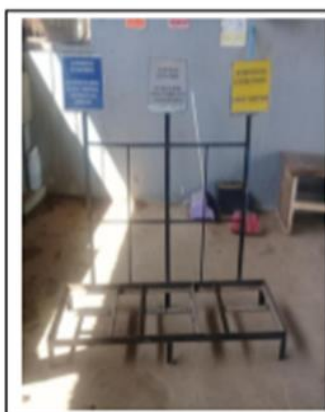
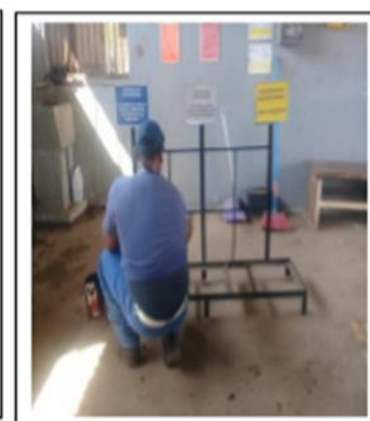
Ordenamiento y Limpieza del  
Taller de Servicios Generales

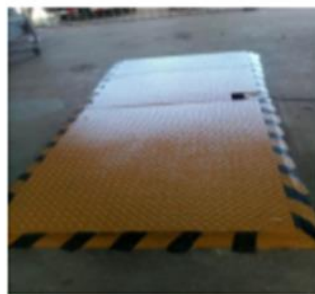
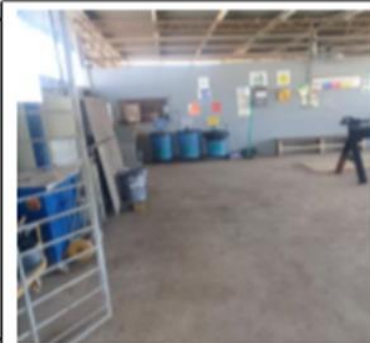
Limpieza del Área de  
Refrigeración 27 Marzo 2019

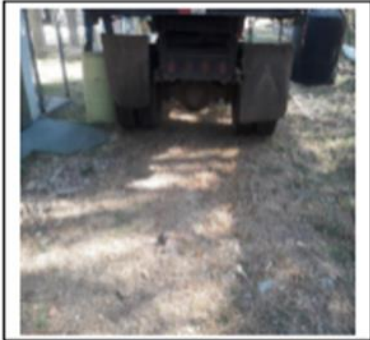
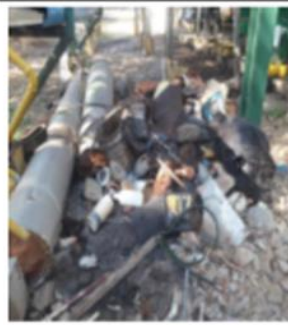
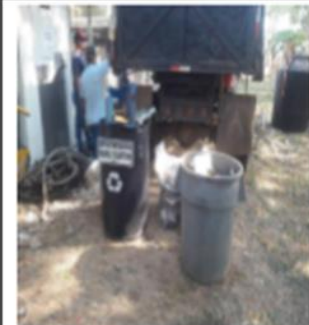
Etapa I de la Limpieza de la cerca  
perimetral. 27 de Marzo  
2019.ÁREA DE REFRIGERACIÓN

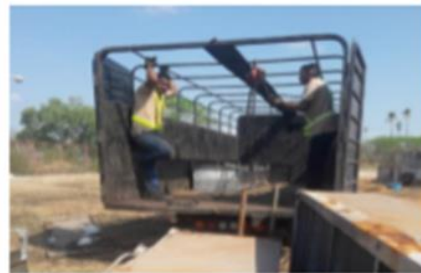
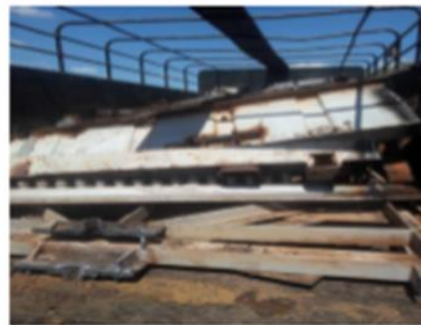
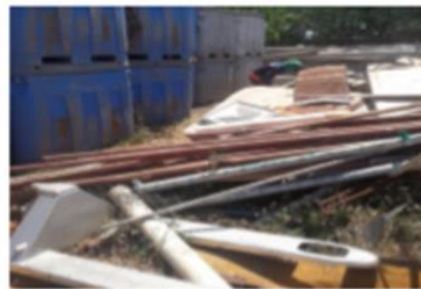
### ANTES

Se realizaron trabajos de selección y reordenamiento de materiales en la sección del patio trasero, para su posterior reciclaje a Eco Green dando como resultado un área mas despejada.

Seguir en el reordenamiento del patio trasero mediante la venta de chatarra, para continuar apoyando al medio ambiente y evitar proliferaciones de alimañas, cumpliendo con las leyes de la salud-Chatarra- Resolución 705 (15 de septiembre del 2006)

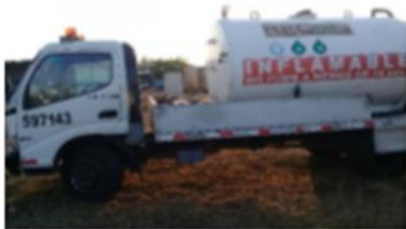
### ACCIÓN DE LA RECOLECCIÓN

Se hizo el retiro de los aceites usados en nuestras instalaciones de Altrix de Panamá por la compañía Terpel (RECOIL) cuya disposición final es en la planta de Chilibre.

Seguir con el proyecto de recolectar los aceites usados, para que la compañía Terpel como responsable siga disponiendo de la recolección.

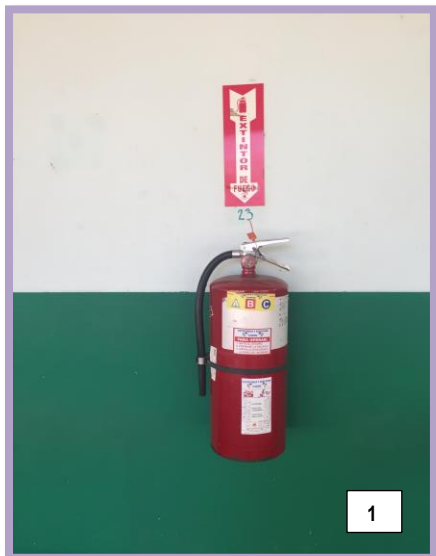
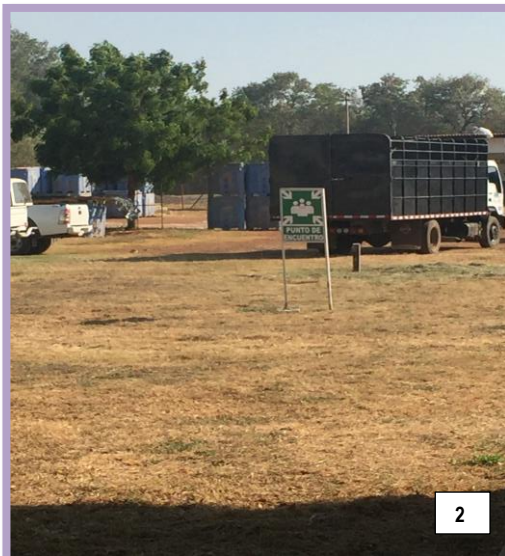
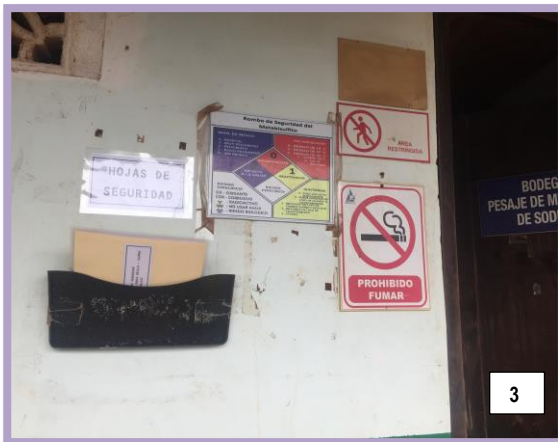
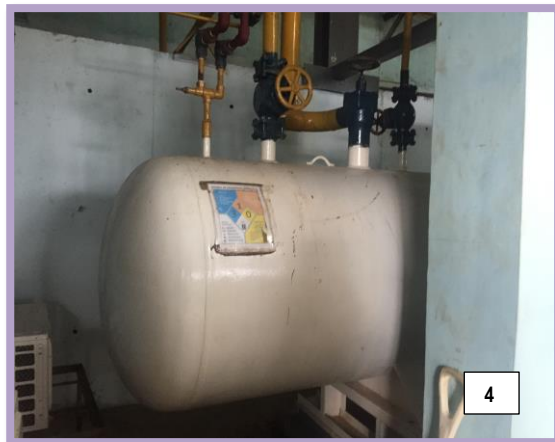
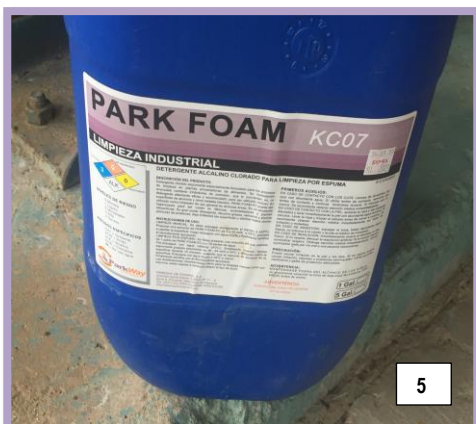
1. Extintor en pasillo de oficinas y vestuario.
2. Punto de reunión colocado en el patio posterior.
3. Letreros de seguridad informativo y prohibitivos, con el compendio de la hoja de seguridad en la entrada del depósito de metabisulfito.
4. Letrero de símbolo de diamante del amoníaco.
5. Envase de químico con su símbolo de diamante indicando riesgo de inflamabilidad,; peligros a la salud e inestabilidad.

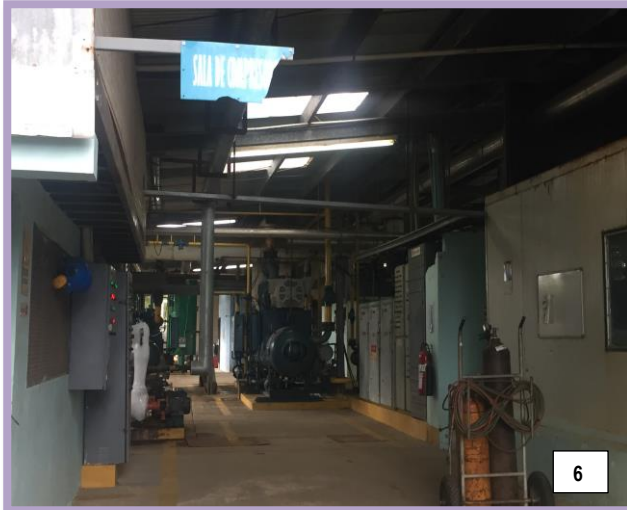
6. Vista de la entrada al área operativa de refrigeración, en la que se observa tuberías con aislantes y sin aislantes.

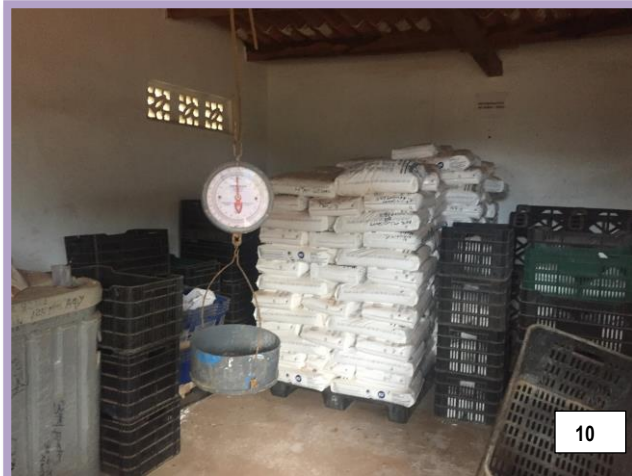
10

10. Vista del interior del depósito de metabisulfito.

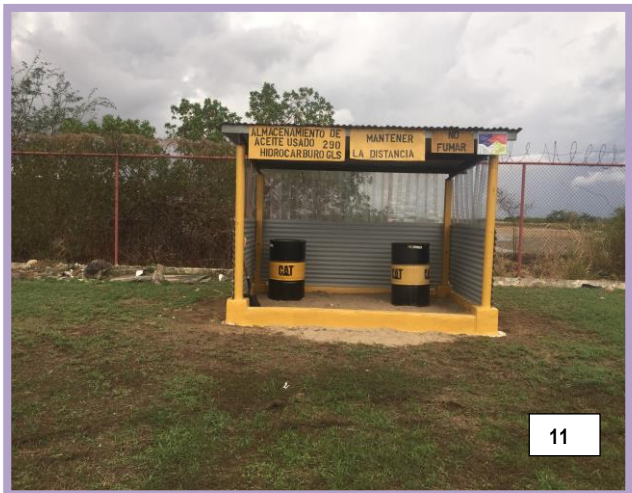
11

11. Depósito de aceites usados con letreros de seguridad.

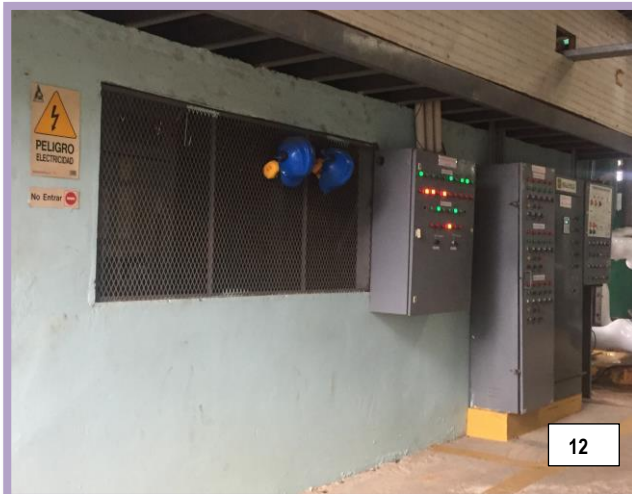
12

12. Letrero de riesgo eléctrico y el equipo de protección de cabeza y auditivo que se utiliza en el área de refrigeración.

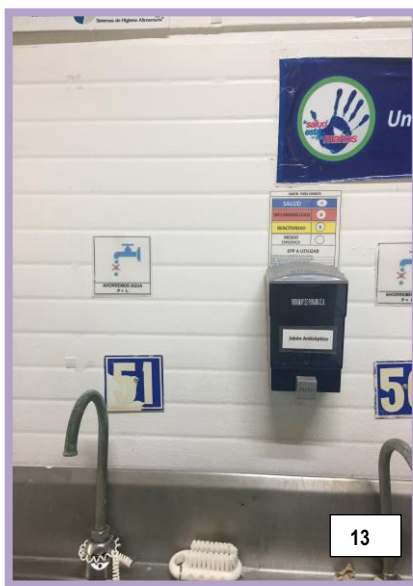
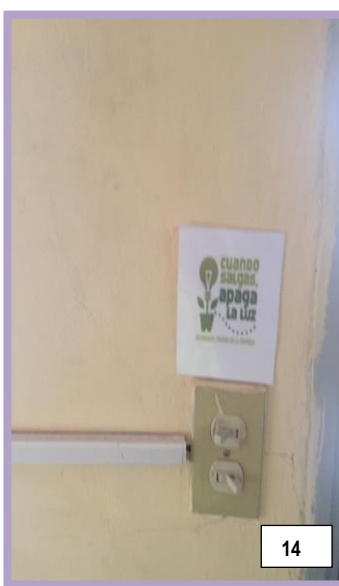
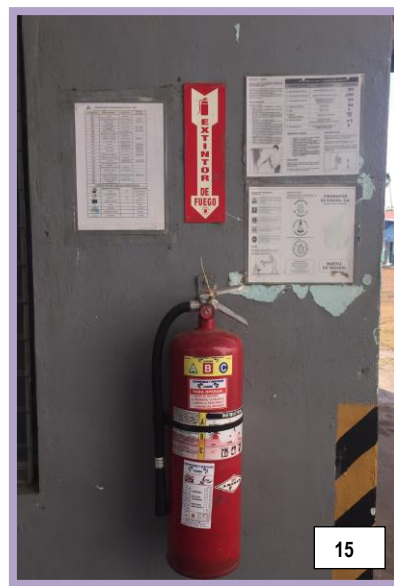
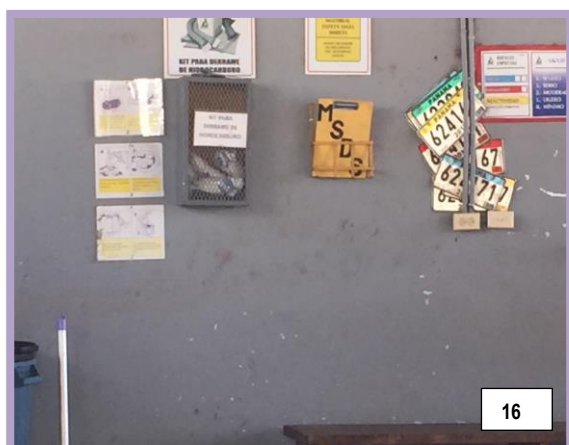
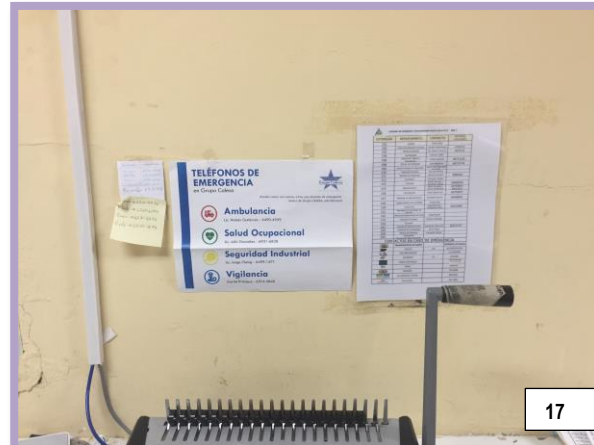
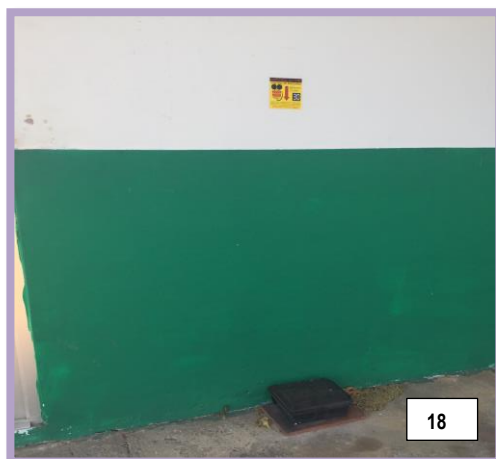
13. Letrero de HMIS del detergente utilizado en el pasillo sanitario y de ahorro de agua.

14. Letrero de ahorro de energía colocado en el área de oficina.

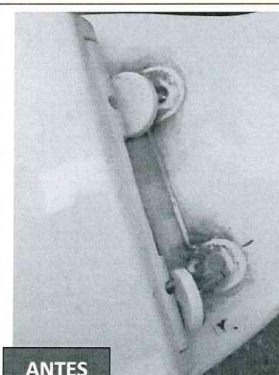
Limpieza de los Inodoros con cloro y Jabón.

Se fijó y cambio tornillos, tuercas y arandelas de las tapas de los inodoros que se encontraban deteriorados.

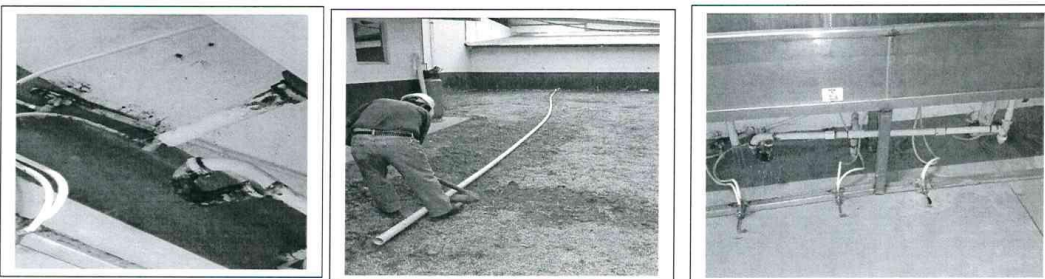
IMAGEN: Fecha 05 de Abril 2018  
Se colocan pistola a las mangueras de limpieza para minimizar el consumo de agua...

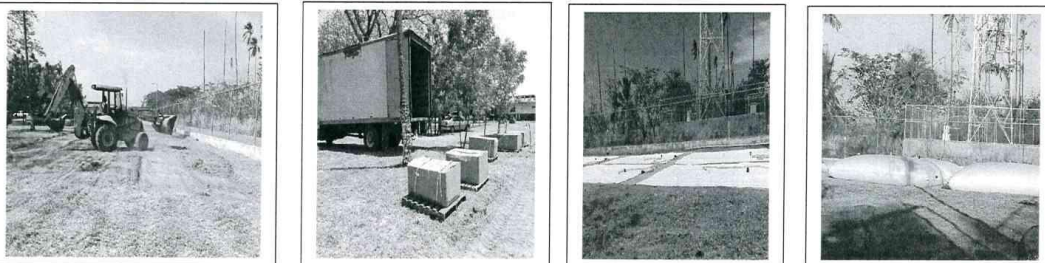
IMAGEN 05 de Abril 2018.  
Instalación de las Vejigas de Agua, para el mejor control y distribución del recurso.  
Se instalaron 5 vejigas con una capacidad de 5000 Galones Cada Una

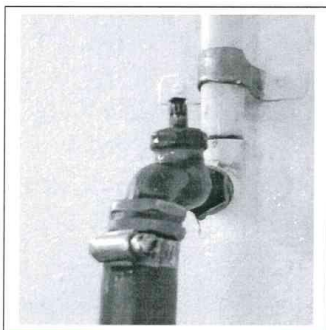
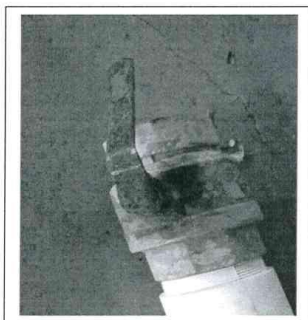
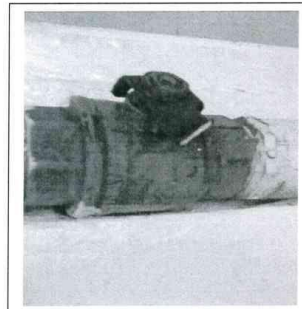
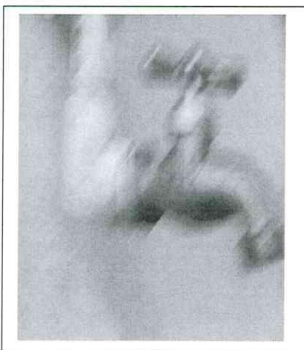
Fecha: 06 de Abril 2018

Se le dara mantenimiento a Valvulas y Grifos del Área de Recibo...

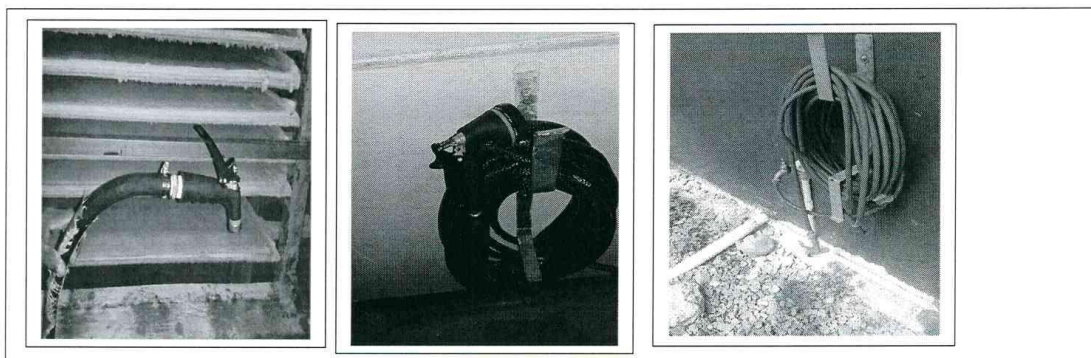
Se instalaron pistolas a las Mangueras que se usan para limpieza y de otro uso en los Equipos. Con el objetivo de racional el uso de agua en las operaciones.

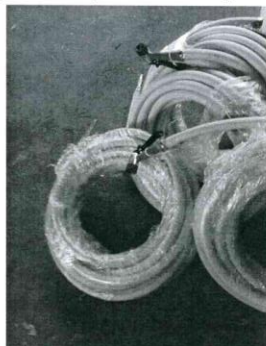
## Instalación de acoples y pistolas fijas en las mangueras de uso ( Limpieza )

Cada Manguera es de 50  
 pies.  
 Fueron 4 Tramos que se  
 colocaron los acoples y las  
 pistolas fija ( Se pegaron con  
 Aproximil )

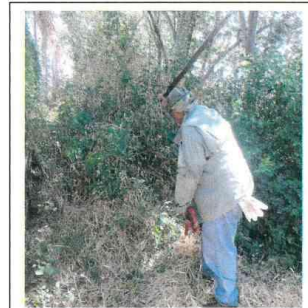
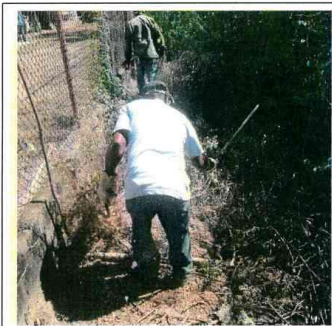
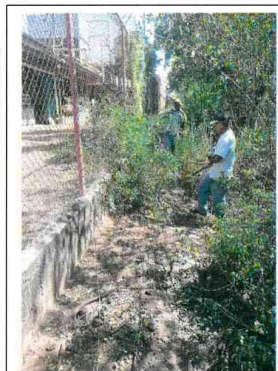
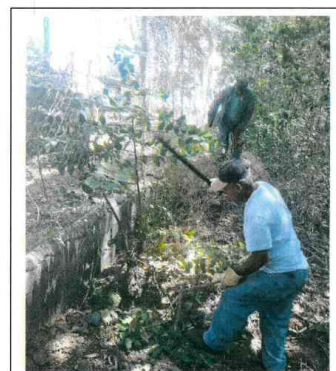
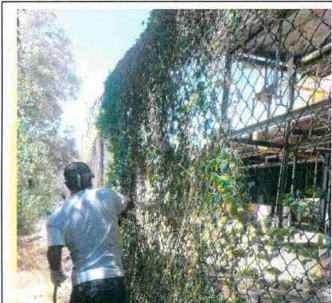
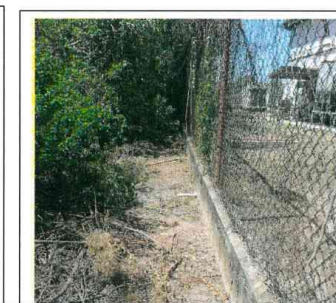
Se realizaron limpiezas en los perímetros de la parte externa de la cerca perimetral del área de refrigeración. Con el objetivo de minimizar el riesgo de que personas extrañas entren a los perímetros internos de la empresa.

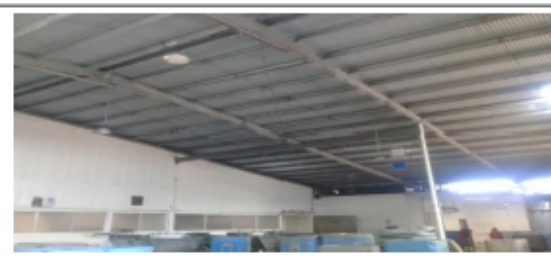
Lámparas LED de  
100Watt instaladas

Se instaló 5 Luminarias LED, reemplazando todas las  
fluorescentes de 400Watt

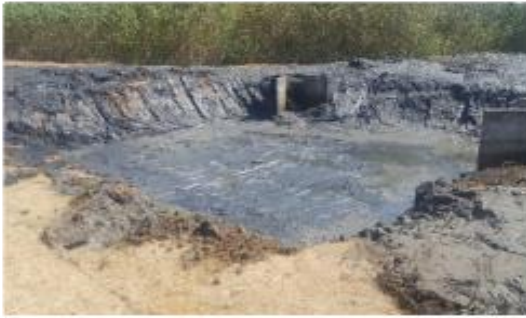
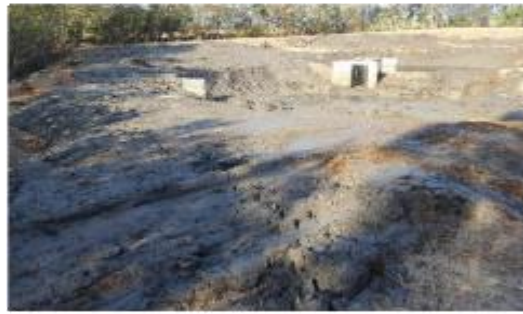
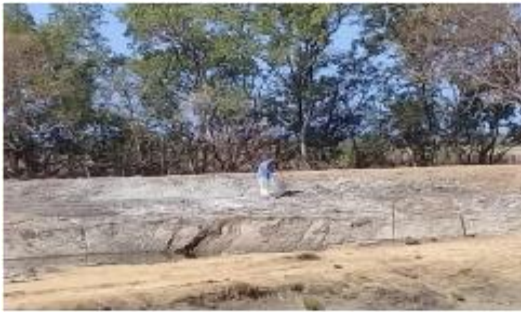
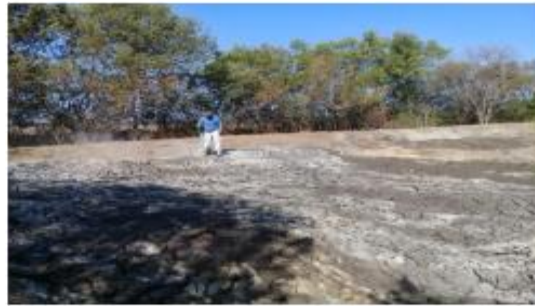
## APLICAR TRATAMIENTO A LAS TINAS DE OXIDACIÓN

LIMPIEZA DE LAS TINAS DE OXIDACIÓN

Se aplico hidróxido de calcio para eliminar la materia orgánica, producto de la descomposición física de microorganismos.

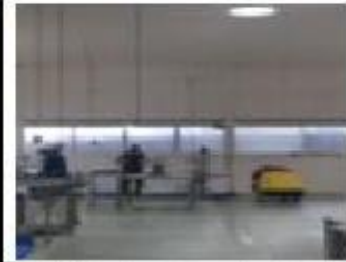
Recatado de paredes con pinturas desprendidas (21-1-19)

Aplicación de pintura en la pared que divide la sala de proceso con Recibo (21-01-2019)

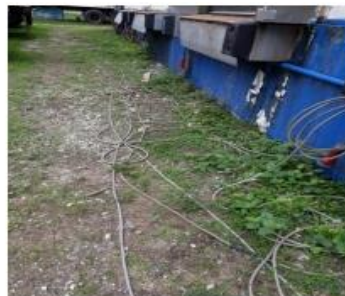
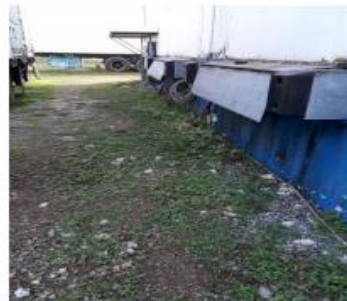
### Cables eléctricos de contenedores expuestos en el patio de contenedores Resolución 45,588- J.D (21.feb.2011-)

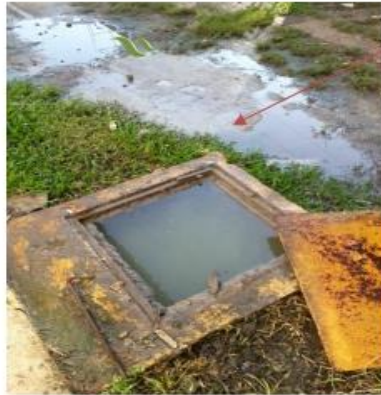
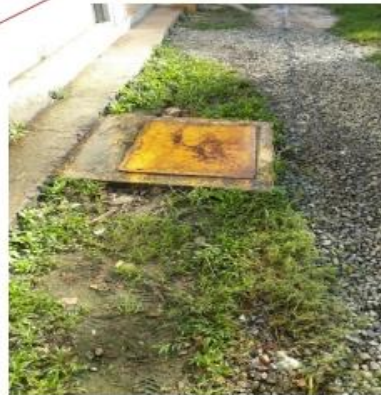
### Desagüe de tubería de agua residual tapada con desborde en el área de refrigeración Resolución 45,588- J.D (21.feb.2011-)

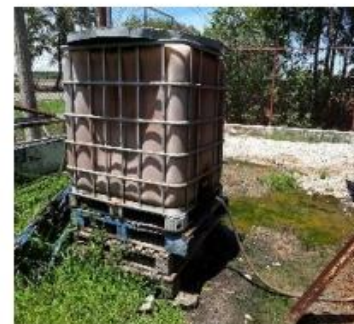
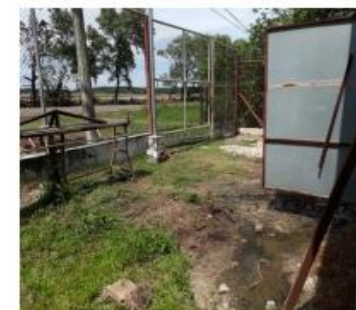
### No adecuada disposición de recipiente de plástico de combustible

Ley 6 del 11 de enero 2007 residuos

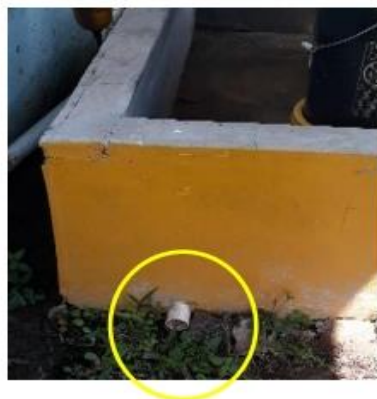
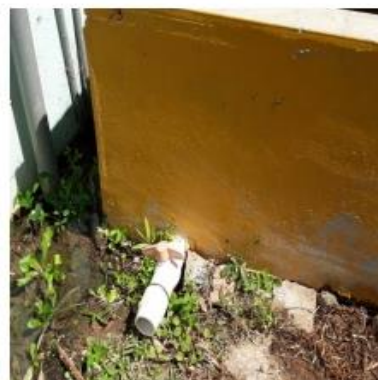
### Tubería de la tina de contención de Diesel sin válvula de cierre área de refrigeración

Ley 6 del 11 de enero 2007 residuos aceitosos

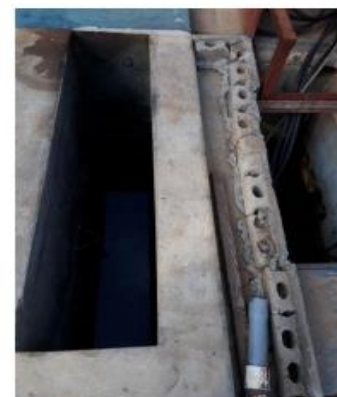
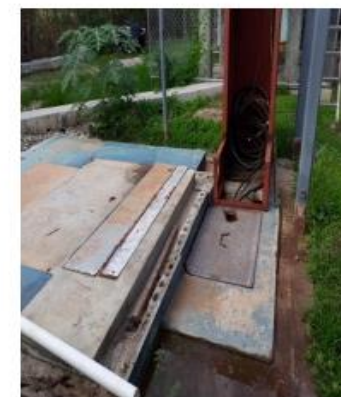
### Antigua bases del transformador desprovistas de tapa de seguridad en el área de refrigeración

Resolución 45,588- J.D (21.feb.2011-)

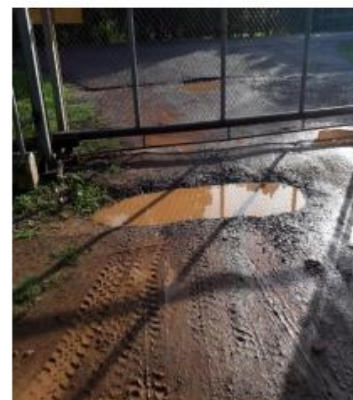
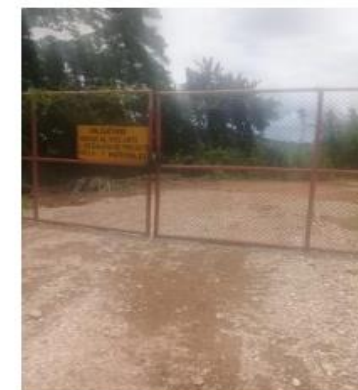
### Huecos muy profundos en la entrada trasera de los vehículos Resolución 45,588- J.D (21.feb.2011-)

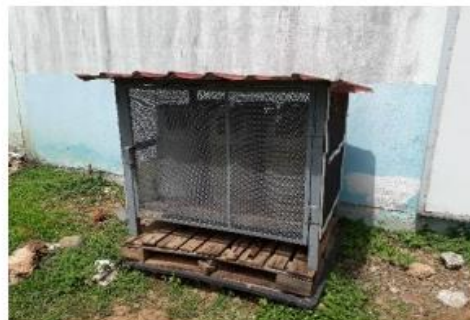
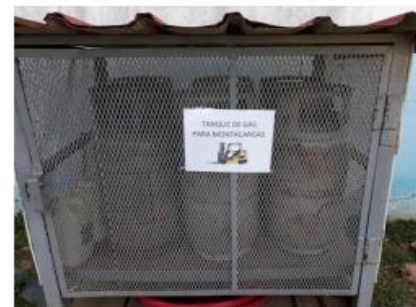
### Área de almacenamiento de tanques de gas para los montacargas sin rotulación de aviso de seguridad Resolución 45,588- J.D (21.feb.2011-)
