**INFORME DE APLICACIÓN Y EFICIENCIA DE LAS MEDIDAS DE  
MITIGACIÓN, CONTROL Y COMPENSACIÓN.  
ETAPA DE OPERACIÓN  
ESTUDIO DE IMPACTO AMBIENTAL CATEGORÍA II DEL  
PROYECTO  
“AMPLIACION DE LA CAPACIDAD DE  
GENERACIÓN 87 MW”**

**EMPRESA PROMOTORA:  
INVERSIONES Y DESARROLLO BALBOA  
S.A.**

**INF-006-00-03-19**

### “AMPLIACION DE LA CAPACIDAD DE GENERACION 87 MW”

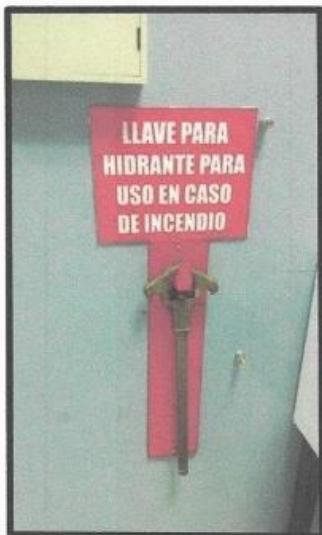
Colocacion de llaves para hidrantes en los cuartos de control. Para uso en caso de incendios.

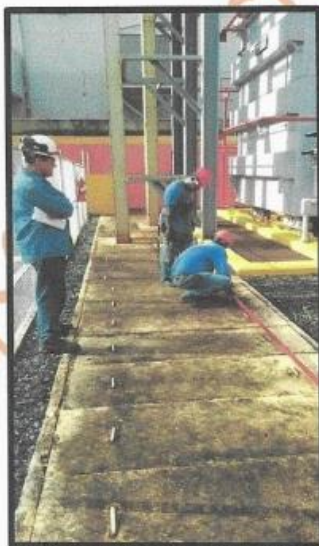
Reparación de línea de aire de piloto del transformador T12

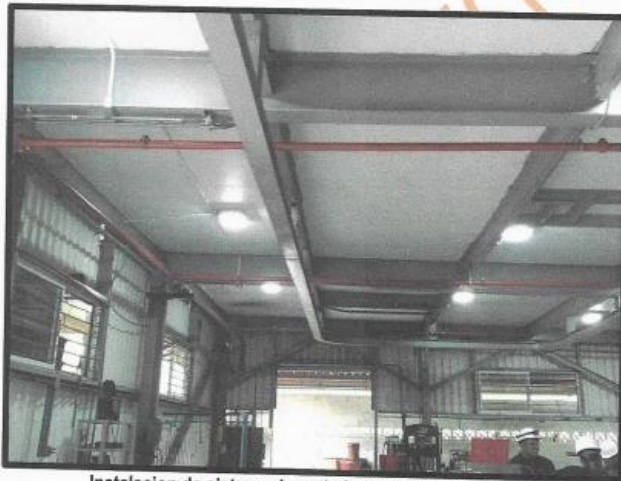
Instalacion de sistema de rociadores en el taller de man

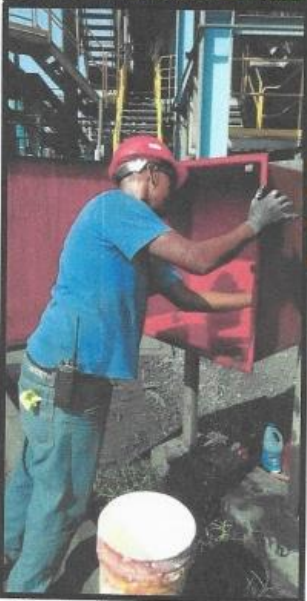
Limpieza de gabinetes de la torre

- Se requiere reemplazar los gabinetes de manguera de la torre, se recomienda reemplazar los mismos; de otro material resistente a la corrosión (e.g. acero inoxidable)

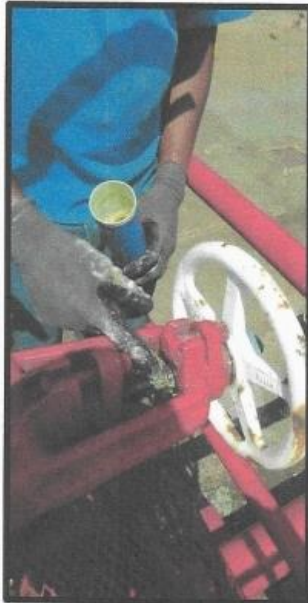
Mantenimiento de valvula de control de monitor

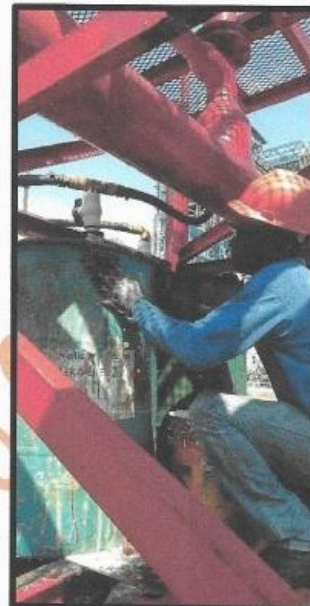
Mantenimiento de de tanques de espuma

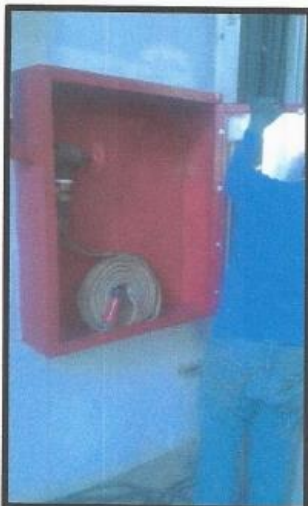
Mantenimiento de gabinetes de ciclo

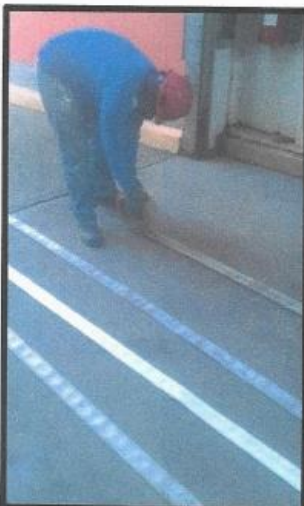
Mantenimiento de mangueras de SCI

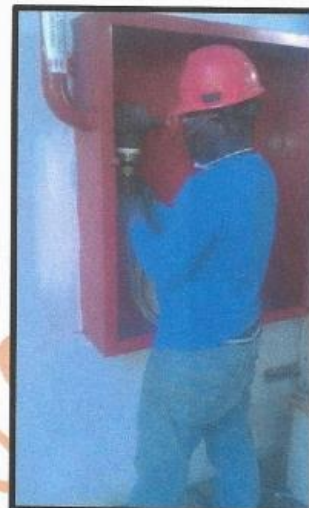
Mantenimiento de valvulas de angulo

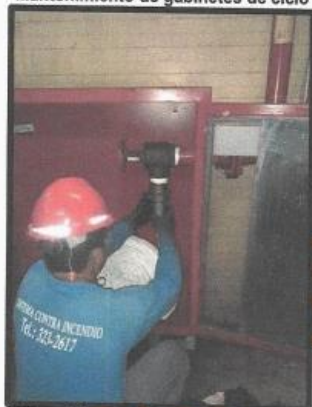
Colocación de manguera de incendio

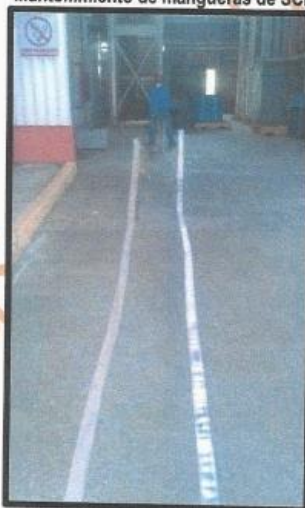
Rotación de mangueras de SCI

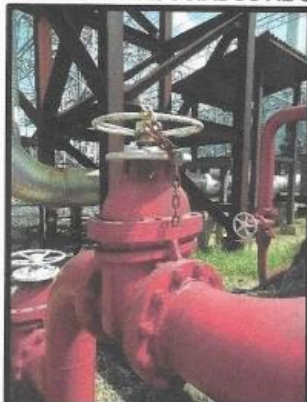
Mantenimiento de valvulas de control

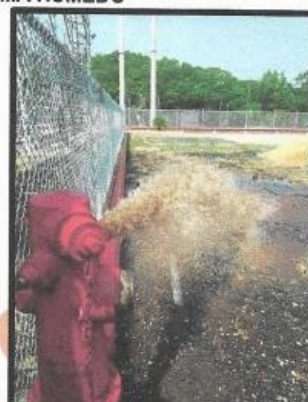
Prueba de flujo en hidrante de SCI

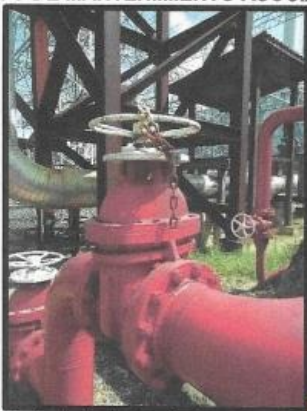
Mantenimiento de valvulas de control

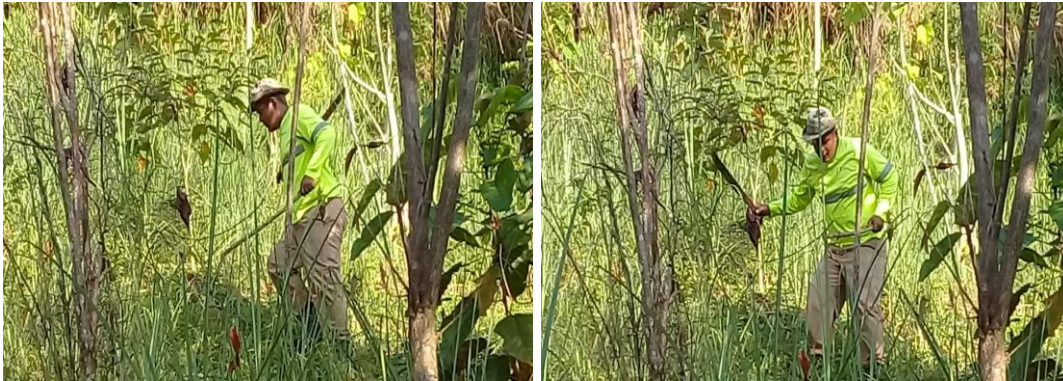
**Foto No. 2.** Trabajos de limpieza durante el mantenimiento.

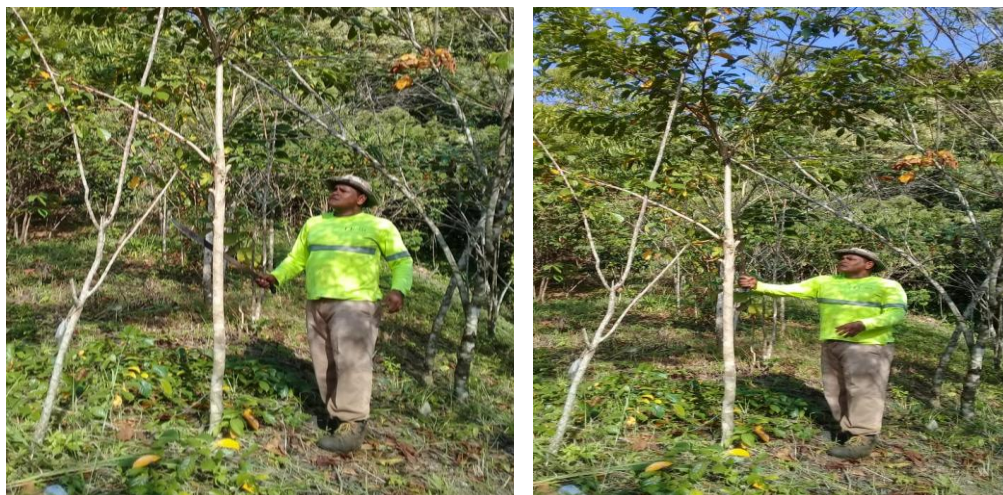
**Foto No. 3.** Trabajos de poda de brotes y ramas.
