INFORME DE APLICACIÓN Y EFICIENCIA DE LAS MEDIDAS DE MITIGACIÓN.

“CANCHA DE ALMACENAMIENTO DE COMBUSTIBLE SÓLIDO”

INF-007-00-03-19

INFORME DE SEGUIMIENTO DE LA ETAPA DE OPERACIÓN DEL ESTUDIO DE IMPACTO AMBIENTAL

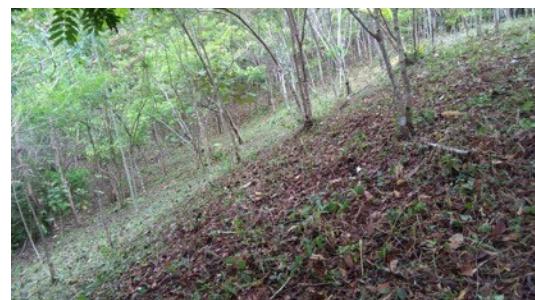
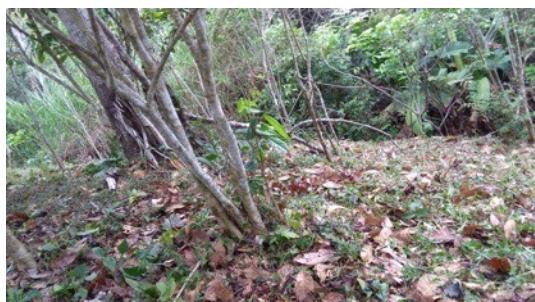
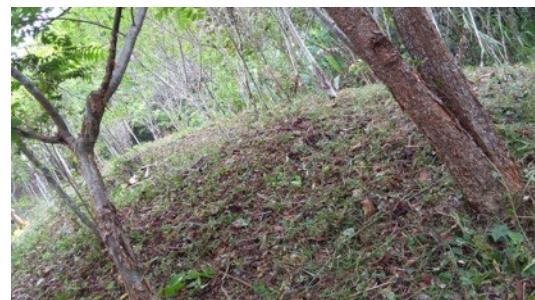
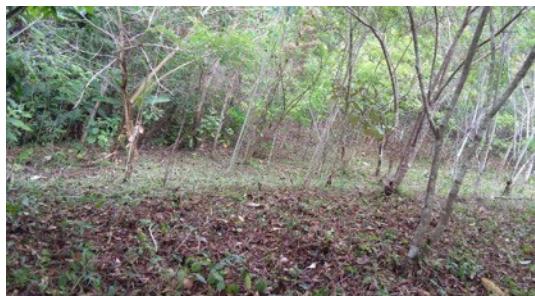
J. Anexo Fotográfico

En las Fotos No 1. a continuación, se observan vistas internas del área reforestada, captadas durante la inspección realizada el día 9 de mayo.

corrobore las actividades que se han desarrollado, tendientes a mejorar su desarrollo y composición han dado buenos resultados. Se mantiene un plantel con más de 91 % de supervivencia en estado saludable.

- La reforestación cumple con sus trabajos de frecuentes de mantenimiento.
- El desarrollo de la reforestación es muy aceptable.
- El nivel de mortalidad inferior al 9 %, es positivo, aceptable y constante.
