INFORME DE SEGUIMIENTO AMBIENTAL N°. 2

Periodo: Octubre 2018 a Marzo 2019

**PROYECTO: ACONDICIONAMIENTO DE LOTES PARA
ESCUELAS E IGLESIA, CONSTRUCCIÓN DE CALLES
INTERNA Y AMPLIACIÓN DE AVE. LAMB EN PANAMÁ
PACÍFICO**

AUDITOR: ENVIRONMENTAL CONSULTING & SERVICES, INC

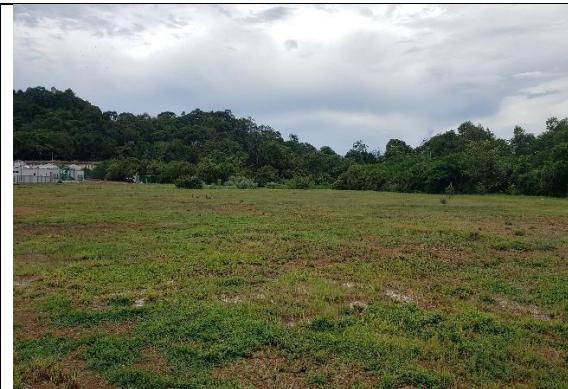
Fotografía 1.

1. Realizar el acopio de la tierra vegetal para su posterior recuperación y aprovechamiento. No hacer apilamiento en montículos mayores de 3 m, así como su mezcla con materiales inertes para evitar el deterioro durante su conservación.			✓	Inspección de Campo	Ver Anexo 1: Fotografía 1	El área de proyecto específico se encuentra descubierta de vegetación arbórea.

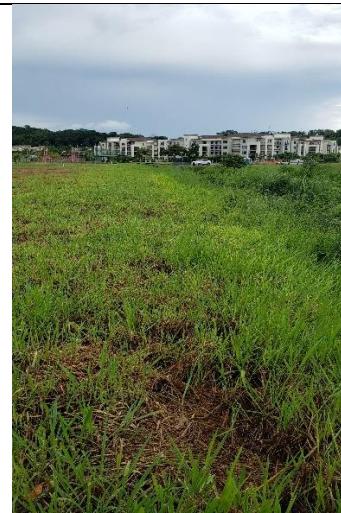
2. Revegetar o utilizar alguna técnica similar (hidrosiembra) a manera de disminuir el riesgo de erosión del material terreno hacia los canales pluviales existentes, durante las labores de movimiento de tierra.	✓			Inspección de campo	Ver Anexo 1. Fotografía 2 y 3	Luego de los trabajos de nivelación se procedió con la aplicación de hidrosiembra. Durante el periodo actual no se han culminado aun los trabajos de instalación de infraestructura.

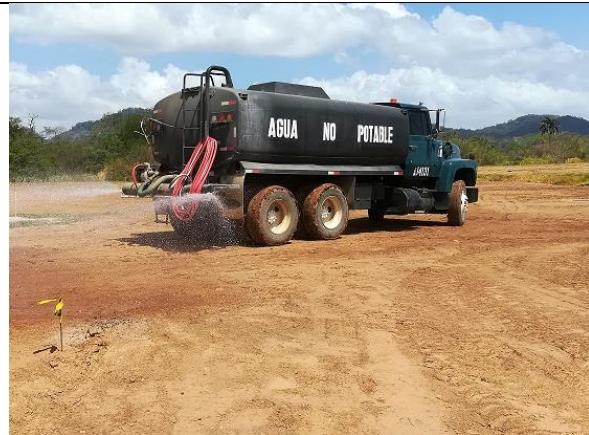
1. Se deberá mantener el área húmeda, en especial en época seca, para reducir la generación de polvo.	✓			Inspección de Campo	Ver Anexo 1: Fotografía 8	Se cuenta con camión cisterna para control del polvo.

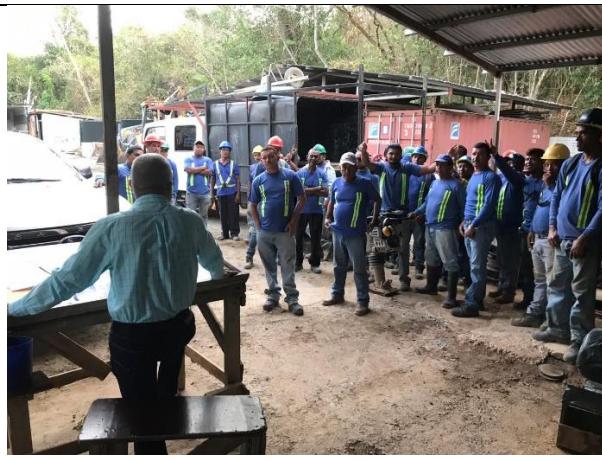
MEDIDAS DE MITIGACIÓN, CONTROL Y COMPENSACIÓN PROPUESTAS EN EL PMA.	Si	No	No Aplica	METODO DE VERIFICACION		OBSERVACIONES Y/O RECOMENDACIONES
5. Capacitar al personal en temas de seguridad y medidas ambientales del proyecto.	✓			Inspección de campo/ Revisión documental	Ver Anexo 1: Fotografía 12 Ver Anexo 3. Registro de Capacitaciones	Se realizan las capacitaciones diarias y mensuales. Además de la inducción.
Evitar la contaminación del suelo

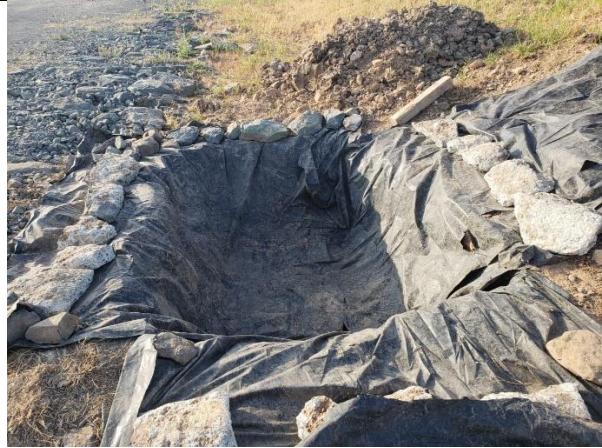
9. Se deben colectar todas las aguas contaminadas si aplica, con cemento u otras sustancias químicas para su tratamiento, de modo que no contaminen los suelos y disponer las mismas con una empresa autorizada.	✓			Inspección de campo	Ver Anexo 1. Fotografía 14	Se contó con una tina para el lavado de las concreteras.

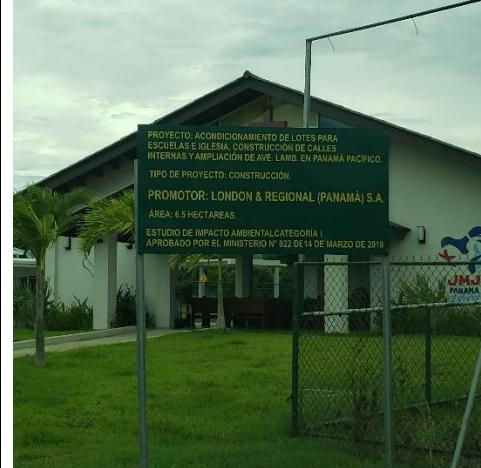
1. Colocar dentro del área y antes de iniciar su ejecución, un letrero en un lugar visible con el contenido en formato adjunto.	✓			Inspección de campo	Ver Anexo 1; Fotografía 15	En la entrada del proyecto se encuentra el letrero de aprobación del EsIA.
