INFORME TÉCNICO DE INSPECCIÓN

DRCC-IIo-213-2019

Proyecto:	“DISEÑO Y CONSTRUCCIÓN DE DIEZ (10) ESTANQUES PARA LA EXPLOTACIÓN ACUÍCOLA DE PECES TIPO TILAPIA Y OBRAS CONEXAS PARA LA HABILITACIÓN DE LOS ESTANQUES”
Promotor:	CHI WEI WONG MA
Categoría:	I
Consultores ambientales:	DIOMEDES A. VARGAS (I.A.R. 050-98) DIGNO MANUEL ESPINOSA (I.A.R. 037-98)
Localización del proyecto:	CORREGIMIENTO DE CAÑAVERAL, DISTRITO DE PENONOMÉ, PROVINCIA DE COCLÉ.
Fecha de inspección:	5 de agosto de 2019
Fecha de informe:	7 de agosto de 2019
Participantes:	Promotor: Chi Wei Wong Ma Consultor Lyd' ya Edith Bartuano Boniche (personal de apoyo) MIDA Feliciano Quirós MICI: Ferdinand Barés Luis Cecilio Pérez José Araúz MINSA: Berta de Rodríguez Oscar Chirú Aixa Arosemena MiAMBIENTE - Coclé: José Chen - Sección Operativa de Seguridad Hídrica. Omar Aguilar-Sección Operativa de Seguridad Hídrica. Osyuldo Márquez - Sección de Forestal. Carlos Castillo C. - Sección de Áreas Protegidas y Biodiversidad. Kiriam González- Sección de Evaluación de Impacto Ambiental.

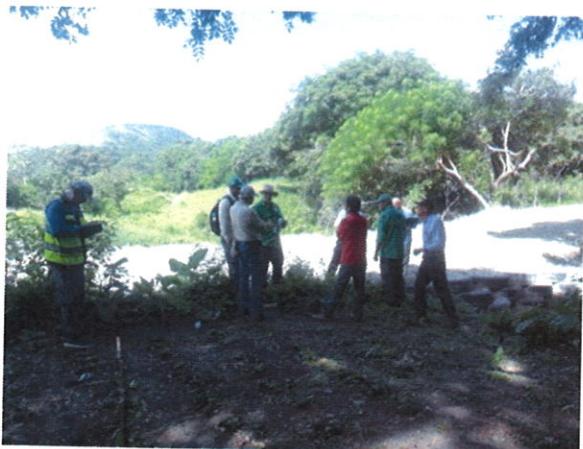
Fig. 1: Punto de inicio del recorrido de la inspección de evaluación con el promotor, personal técnico de MiAMBIENTE Coclé, personal del MIDIA y MICI.
