**INFORME CUATRIMESTRAL No. 20
SOBRE LA APLICACIÓN Y EFICIENCIA DE LAS MEDIDAS DE
MITIGACIÓN APlicadas AL PROYECTO**

**“EXTRACCIÓN DE MINERALES NO METÁLICOS
(PIEDRA DE CANTERA)”**

Resolución DIEORA IA - 369-2008
Contrato No. 13

Cuatrimestre: mayo - agosto de 2019

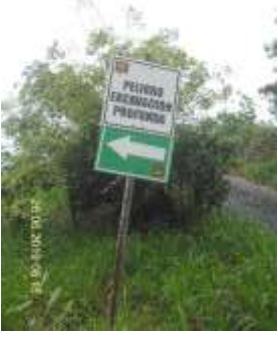
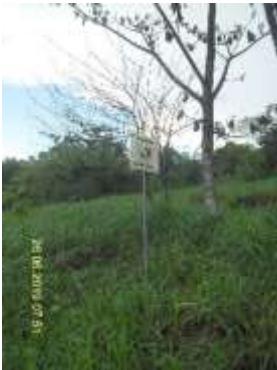
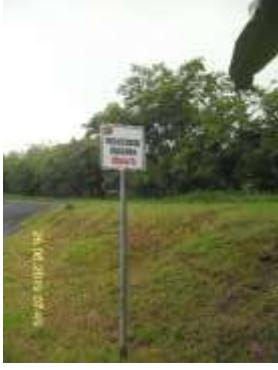
16. ¿Se han colocado letreros de control de velocidad a la entrada del proyecto?			x		Se observaron letreros de control de velocidad (15 Km/h) dentro del proyecto. Ver Foto 63 en numeral 4.2.

Fotografía 61	Fotografía 62	Fotografía 63
<p>Letreros ambientales y de seguridad proximos al área de extracción. y de control de velocidad establecida en 15km/h</p>

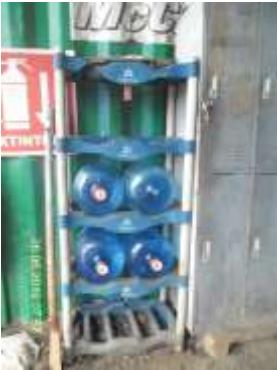
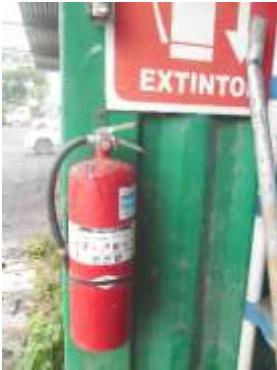
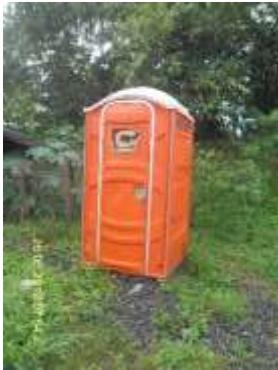
Medidas de prevención y mitigación	Valoración de la efectividad de las medidas			No Aplica	Observación de campo
	1	2	3		
18. ¿Se utilizan letrinas portátiles, para el manejo de las aguas residuales fisiológicas?			x		Se observó el uso de dos letrinas portátiles en el proyecto, cercano a la trituradora y de los talleres. Ver Foto 68 y 71 en numeral 4.2. y evidencia de limpieza en Anexo 2.
Mitigación del paisaje

Fotografía 66	Fotografía 67	Fotografía 68
<p>Se observó la provisión constante de agua potable. Además, se verificó la vigencia de los extintores y la limpieza del baño portátil.</p>
