**INFORME DE CUMPLIMIENTO DEL PROGRAMA DE  
MONITOREO Y DE LAS NORMAS AMBIENTALES  
VIGENTES  
ETAPA DE OPERACIÓN  
PROGRAMA DE ADECUACIÓN Y MANEJO AMBIENTAL  
(PAMA)  
“CENTRAL ELÉCTRICA BAYANO”**

El informe comprende la gestión ambiental realizada por la empresa AES PANAMÁ SRL, en el marco del PAMA durante el semestre comprendido de enero a junio 2018, específicamente, las medidas de carácter permanente, el plan de monitoreo y las normas aplicables a la operación de la empresa.

**INF-020-00-06-18**

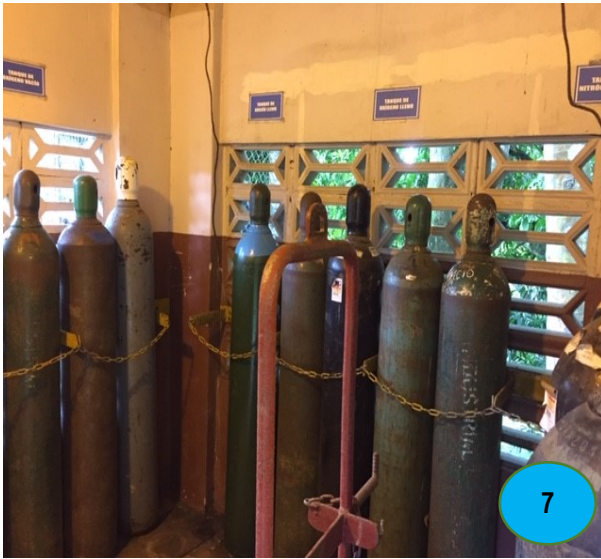
Foto 7. Cilindros de gases combustibles en posición vertical, amarrados dentro del depósito habilitado para ello.

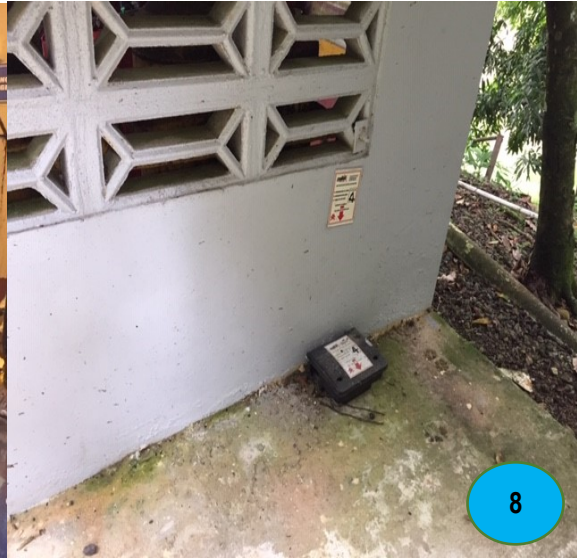
Foto 8. Cebadero o trampa para el control de roedores, señalizado en el área externa del depósito de cilindros.

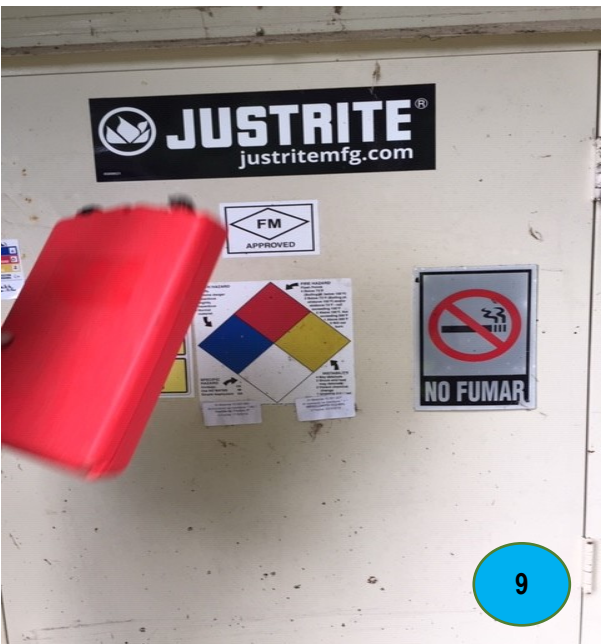
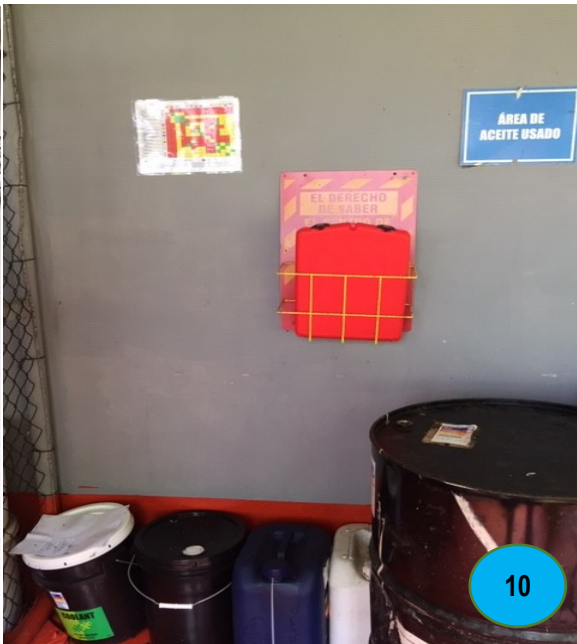
Fotos 9 y 10. Depósito para el manejo de químicos (Cloro y aceites). En la foto 9, se observa depósito de cloro con etiquetas bajo el sistema HMIS y letrero de prohibición de no fumar. Mientras la foto 10, se observa en la pared matriz de compatibilidad de los productos. En ambas fotos se observa caja plástica roja, en la que se colocan las hojas de seguridad de los productos químicos.

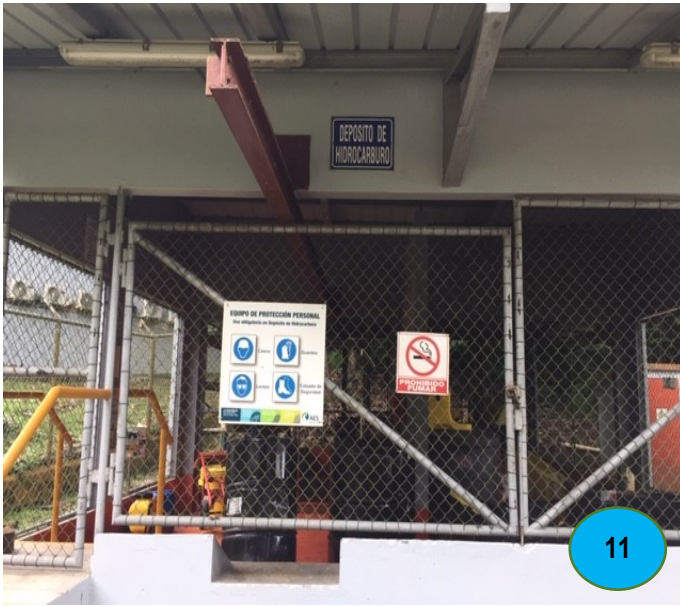
11

Foto 11. Depósito de aceites, con su tina de contención. En este se tienen los aceites nuevos y los aceites usados, se observa señalizado

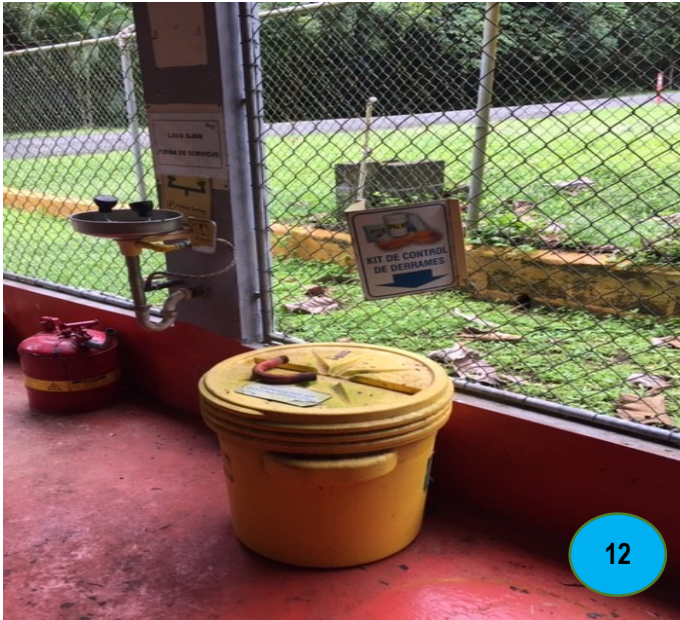
12

Foto 12. Insumos dentro del depósito de aceites para la atención de una contingencia (kit para el derrame de aceites y lavajos de emergencia).

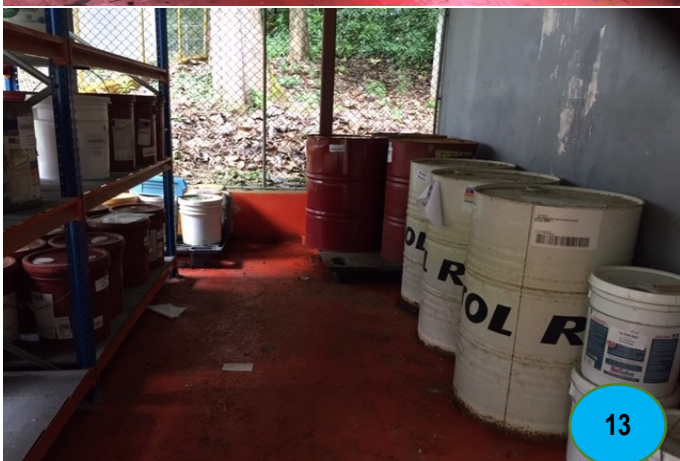
13

Foto 13. Vista del interior del depósito de aceites, en la sección de los aceites nuevos.

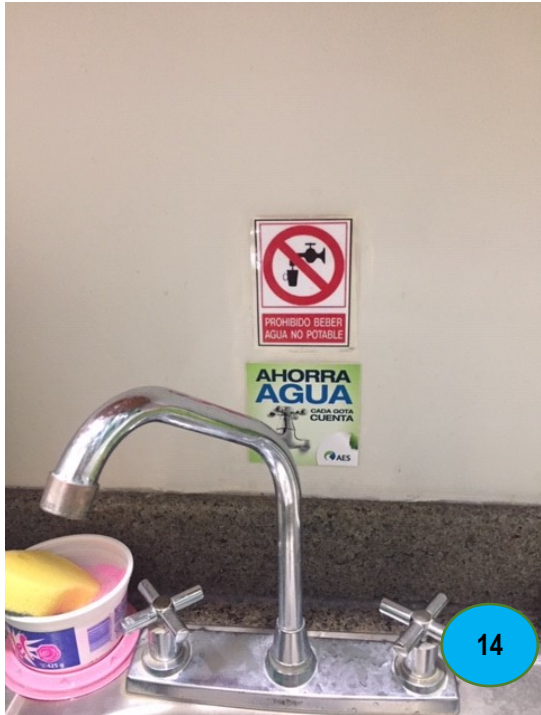
Foto 14. Letrero indicativo de que el agua no es potable y que se debe ahorrar en la cocina del edificio administrativo.

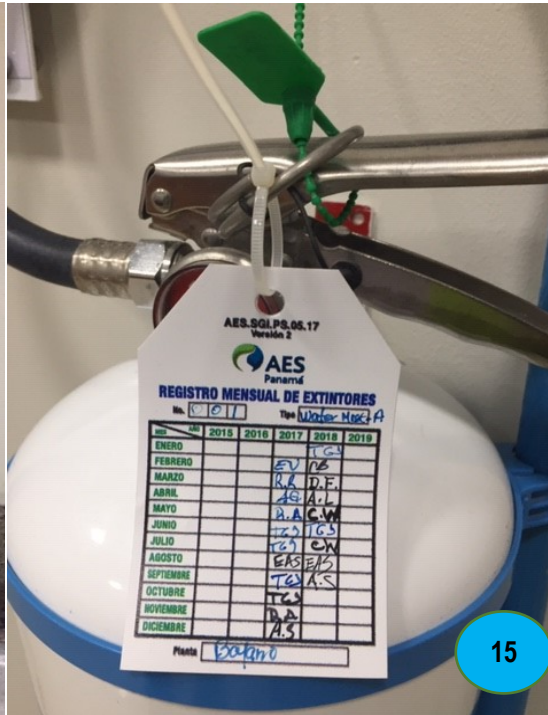
Foto 15. Tarjeta del control de las inspecciones mensuales que lleva la empresa de los extintores.
