**INFORME TRIMESTRAL No. 33 SOBRE LA APLICACIÓN Y
EFICIENCIA DE LAS MEDIDAS DE PREVENCIÓN Y MITIGACIÓN
APLICADAS EN LA CONSTRUCCIÓN Y
OPERACIÓN DEL PROYECTO:**

**“EXTRACCIÓN MINERA NO METÁLICA (PIEDRA DE CANTERA) E
INSTALACIÓN DE PLANTA DE ASFALTO ÁREA DE HOWARD”**

**CONTRATO No. 13
RESOLUCIÓN DINEORA IA-370-2010
TRIMESTRE: FEBRERO - ABRIL DE 2019**

PROMOTOR: ZORIA CONGLOMARATE INC.

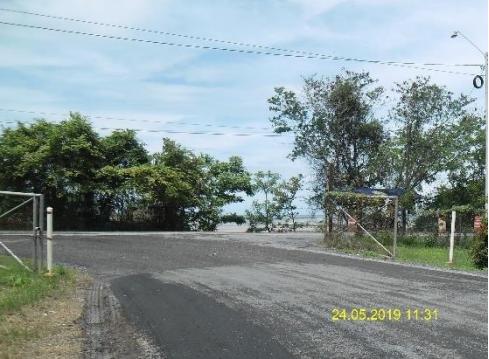
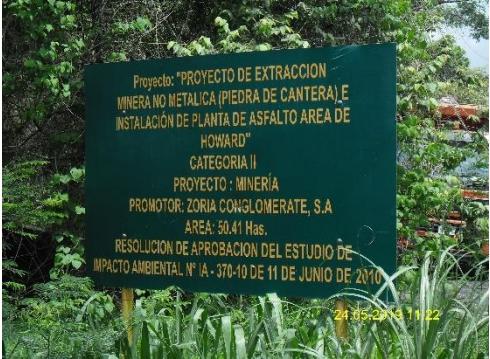
Fotografía 1

Fotografía 2
Portón de entrada y letrero ambiental ubicado en un lugar visible dentro de la obra. Las superficies y drenajes del camino se observaron limpios de sedimentos y humedecidos por el riego de agua como medida de mitigación de polvo.

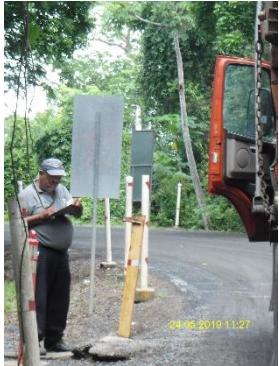
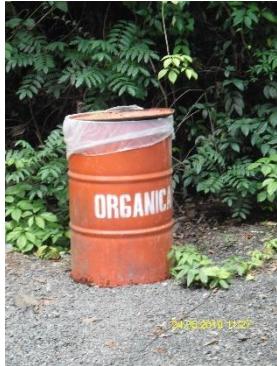
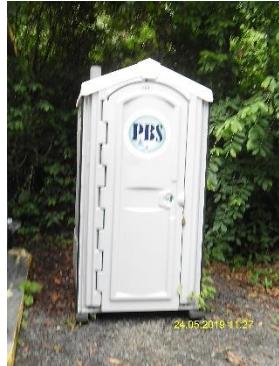
Fotografía 8

Medidas de prevención y mitigación	Efectividad de las medidas				Cumplimiento %	Observación de campo
	Bajo	Medio	Alto	No Aplica		
	1	2	3			
municipal.						letreros para una adecuada recolección de los desechos. Además de un contenedor de Aseo Capital, empresa contratada para el retiro de la basura hacia Cerro Patacón. Ver foto 7, 43, 46, 65 y 67 del numeral 4.2. y evidencia de retiro en A-4 .
Aguas residuales

4. Contar con baños higiénicos para uso del personal (1 baño por cada 30 trabajadores, dos baños si existen mujeres).					100	El área de la cantera cuenta con letrinas portátiles los cuales reciben mantenimiento periódicamente, mientras que el área administrativa cuenta con sanitario, para hombres y mujeres. Ver foto 8, 45, 56 y 69 del numeral 4.2. y evidencia de limpieza en A-4 .
Generación de partículas de polvo

Garita con seguridad privada permanente. Se dispone de agua potable, equipo de seguridad, comunicación, recolección de basura y baño portátil en buenas condiciones sanitarias.

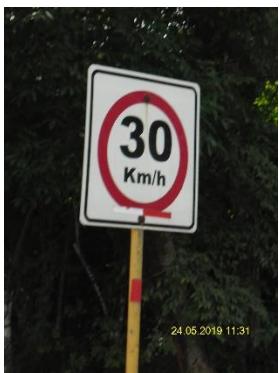
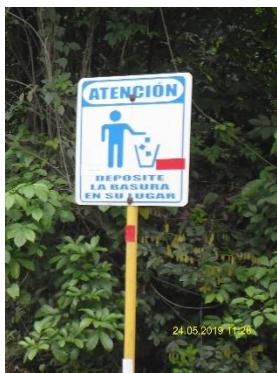
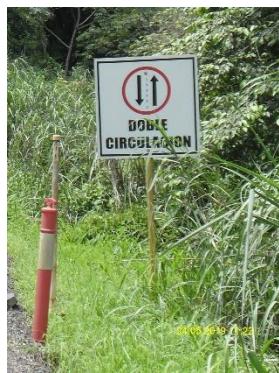
Fotografía 11

14. Capacitar a todos los conductores, sobre los controles de velocidad.					100	Los conductores son de El Contratista y están capacitados, para cumplir con las velocidades de los camiones dentro y fuera de la cantera. Se observan colocados letreros para el control de velocidad establecida en 30 km/h. Ver foto 9 en numeral 4.2.

El camino de operación con superficie de gravilla se mantiene en buenas condiciones y con señalización para la seguridad vial y como límite de afectación del proyecto.

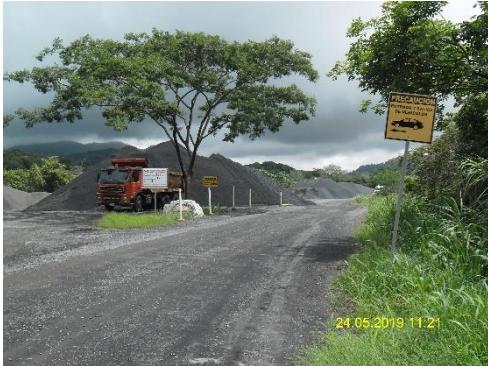
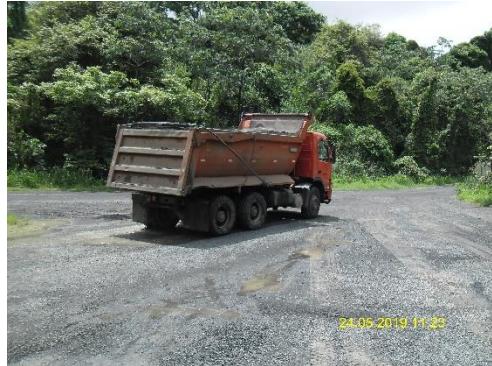
Fotografía 15

Área de ingreso al proyecto. Todos los suelos se encuentran cubiertos de gravilla.

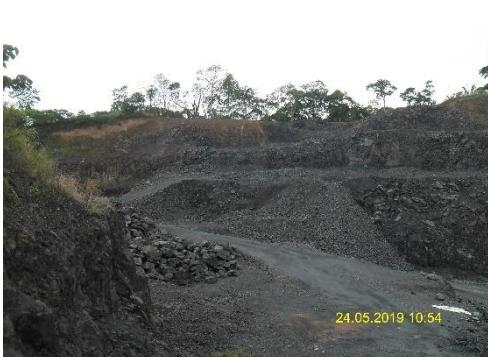
Fotografía 18

9. Seleccionar entre el mineral a explotar y el suelo superficial.					100	En la inspección ambiental, se observó que los volúmenes de material estéril han sido mínimos. Estos son ubicados dentro de la cantera, para su uso en la restauración de zonas explotadas. La terracería generada se observó estable, sin derrumbes o deslizamientos. Ver foto 18 y 19 del numeral 4.2.
Fauna silvestre

En el área de explotación los taludes se encontraron estables y reforzadas algunas áreas con barreras de rocas.

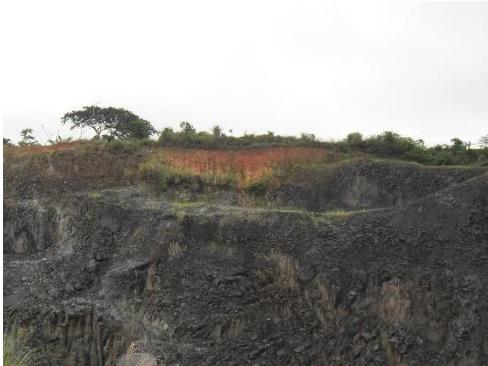
Fotografía 20

Se mitiga el riesgo de deslizamiento y contaminación del material manteniendo muy poco material de sobrecarga.

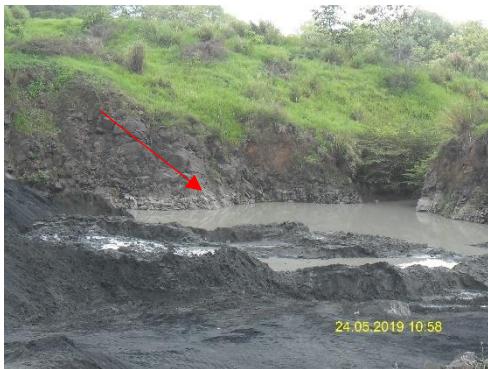
Fotografía 22

c. El promotor implementará medidas eficientes para el control de la erosión y la sedimentación.				50	Se implementan las medidas de prevención, adecuación y mitigación del control de erosión y sedimentación, en las áreas de extracción. Ver foto 22 en numeral 4.2. No obstante hace falta mayor control de las aguas superficiales y controles de erosión y sedimentación en los límites del proyecto en el sector de manglar. Ver foto 16 y 17 en numeral 4.2.

Se mantienen pozas de decantación de sedimento cuyas aguas son utilizadas para riego de la superficie de los caminos del proyecto por medio de carros cisternas.

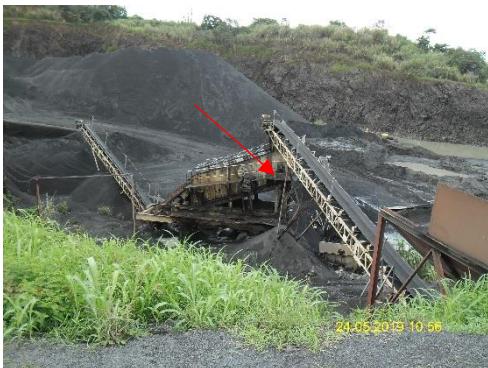
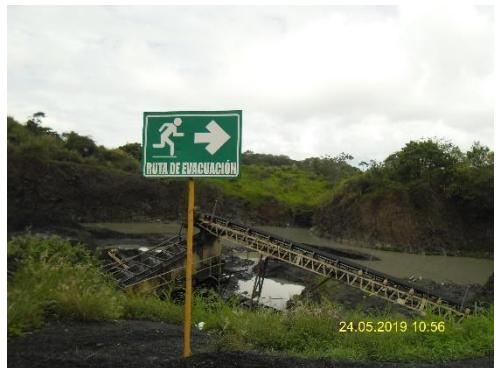
Fotografía 24

No se observó nubes polvo significativa en la operación de la estación de lavado de piedra. El proceso de lavado se realiza por medio de aspersores de agua de las pozas de decantación de sedimentos.

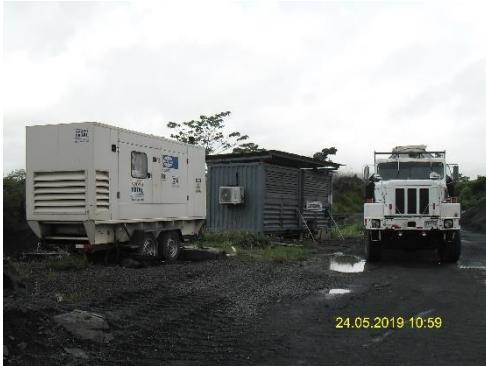
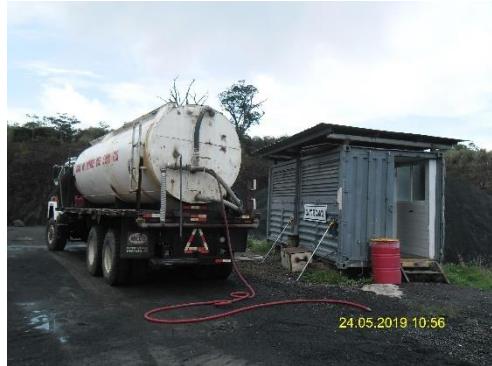
Fotografía 26

6. Utilizar camiones cisterna.					100	Se utiliza un camión cisterna para los caminos internos y un tanque de agua de 10,000 galones, para la mitigación de polvo en la trituración. Ver foto 26 y 34 del numeral 4.2.
Vibración

En el Cuarto de Control se cuenta con agua potable, tanques de 55 gal bolsas plásticas para el manejo de desechos y la energía eléctrica se obtiene a través de un generador. Se observó también un camión cisterna para el riego de las superficies de caminos generadoras de polvo.

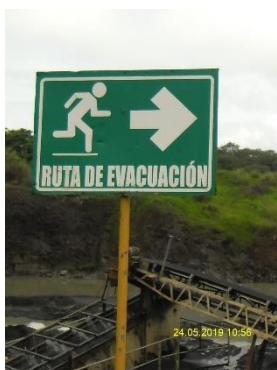
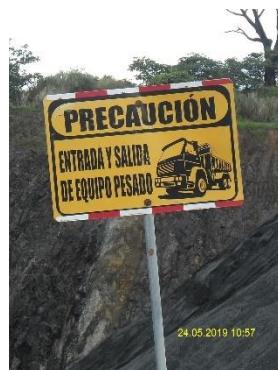
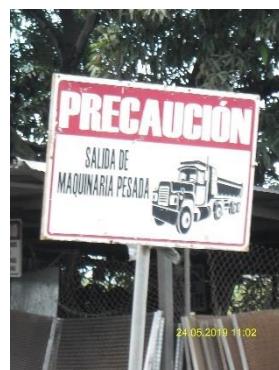
Fotografía 29

Se observaron en las áreas de trabajo letreros de seguridad por el paso de equipo pesado.

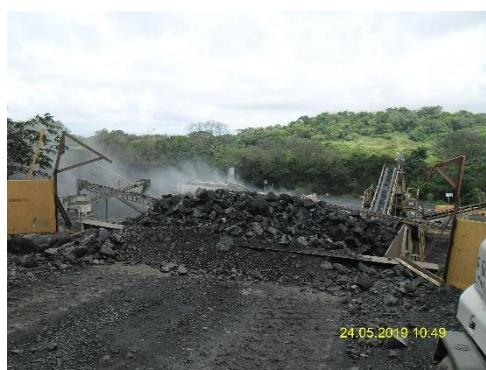
Fotografía 30

5. Humectar los sitios de tránsito de vehículos y contar con sistemas de irrigación en los equipos (trituradora).					50	Las áreas de tráfico son rociadas con agua mediante cisternas. A pesar de que la planta de trituración cuenta en la tolva primaria con rociadores, el “cañón” de agua no funciona correctamente para mitigar el polvo de forma eficaz. Ver foto 30 a 35 del numeral 4.2. Se recomendó la adecuación de los rociadores y uso del cañón rociador de agua.

En la tolva primaria de la planta trituradora no se observaron activos los aspersores de agua. El material ya estaba humedecido por las lluvias de estación.

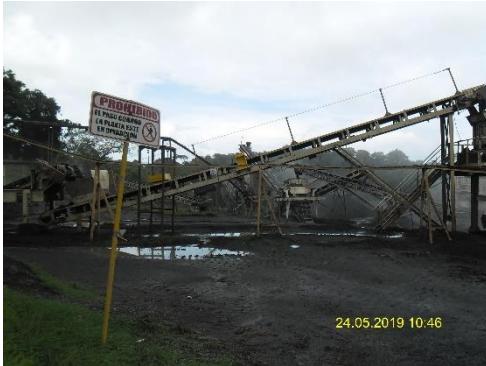
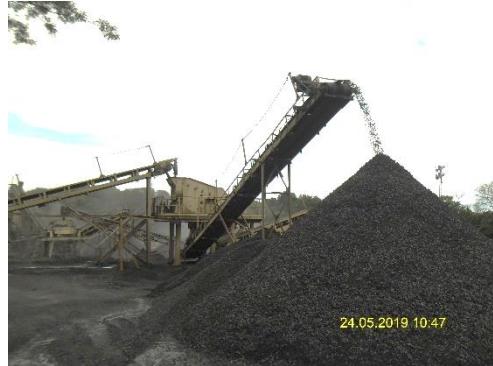
Fotografía 33

Debido a la época de invierno y a las medidas de mitigación de control implementadas no se observaron nubes de polvo significativas. El producto en su salida se observó aún húmedo

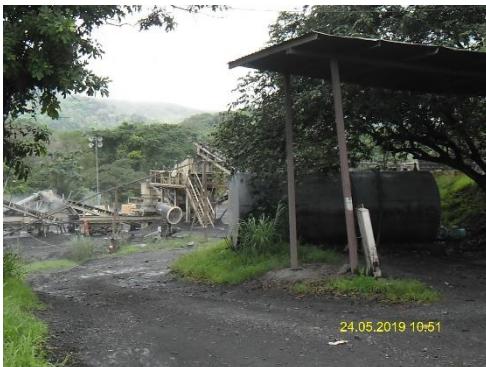
Fotografía 34

Durante la inspección el sistema de riego compuesto por los tanques de agua y el cañón de agua previamente se encontraba apagado debido al estado ya húmedo de las rocas.

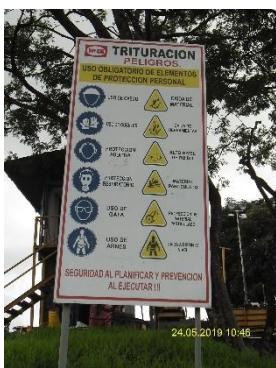
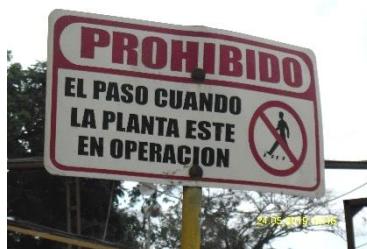
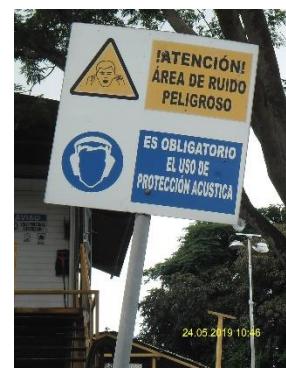
Fotografía 38

8. Dotar a los trabajadores de dispositivos contra ruido.					100	El Contratista, suministra los equipos de protección personal a los trabajadores y coloca letreros de aviso en áreas operativas. Ver foto 38 a 40 del numeral 4.2. Ver últimos informes de Dosimetría en A-5 .
Estabilización del suelo

Se mantienen avisos como parte del Plan de Seguridad Ocupacional. Además, del uso de protección acústica cercano a la planta trituradora.

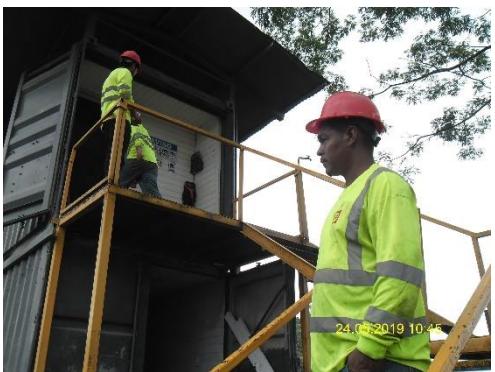
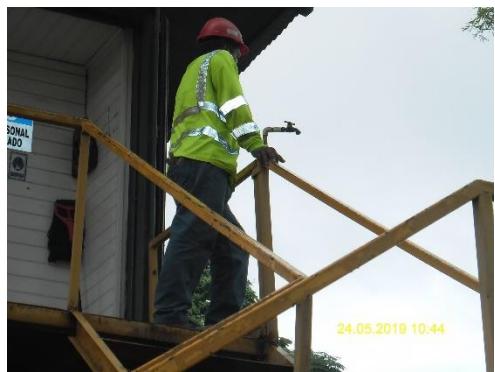
Fotografía 40

Uso de Equipo de Protección Personal y facilidades de agua potable para los trabajadores en el área de Control de la Planta Trituradora.

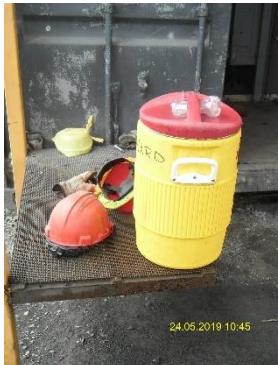
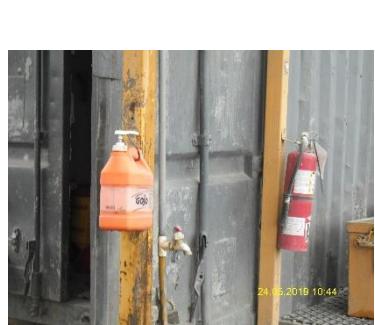
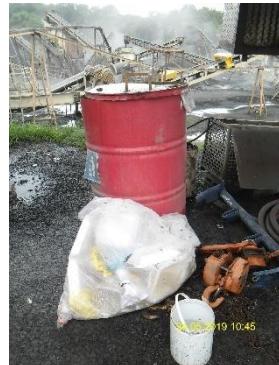
Fotografía 43

Facilidades para los trabajadores cercano a la Planta Trituradora. Agua potable, líquido para los ojos, extinguidores en caso de urgencia y tanques con tapa con bolsas plásticas para el manejo de los desechos comunes.

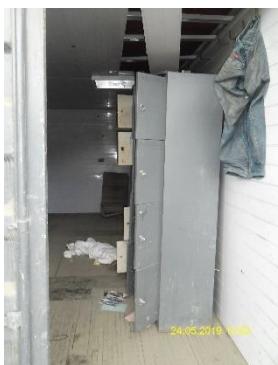
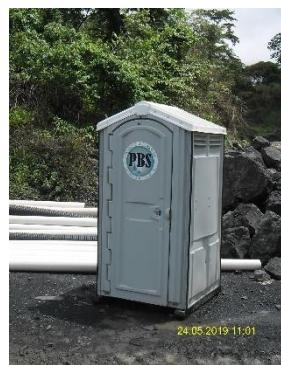
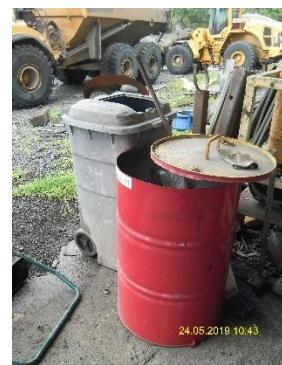
Fotografía 46

f. Cumplir con las normas DGNTI-COPANIT 35-2000, establecidas para la descarga de efluentes líquidos directamente a cuerpos y masas de agua superficiales y subterráneas.				4		No se realizan descargas de efluentes líquidos domésticos o debido al proceso. Se cumple con el manejo de los desechos líquidos a través de la empresa que brinda los servicios de limpieza de baños. Ver foto 8 y 45 en numeral 4.2.

Cercano al área de la trituradora se cuenta también con vestidores, armarios y letrinas portátiles para los trabajadores, ademas, de tanques para la disposición de los desechos.

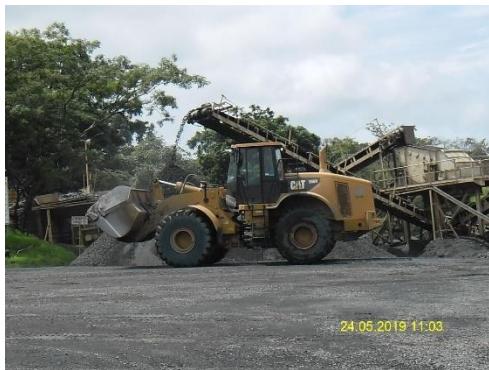
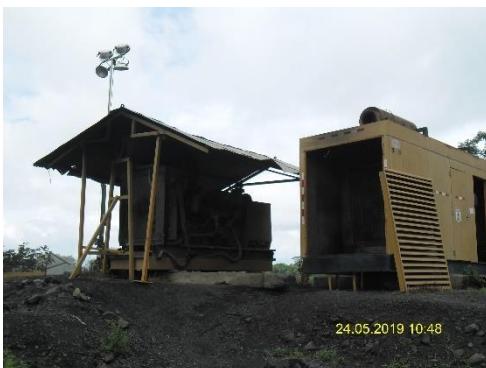
Fotografía 48

Equipo utilizado. En el frente de extracción se observó una excavadora sobre oruga y un camión articulado; y en el patio de almacenamiento un cargador frontal y camiones generales. Todos en buenas condiciones.

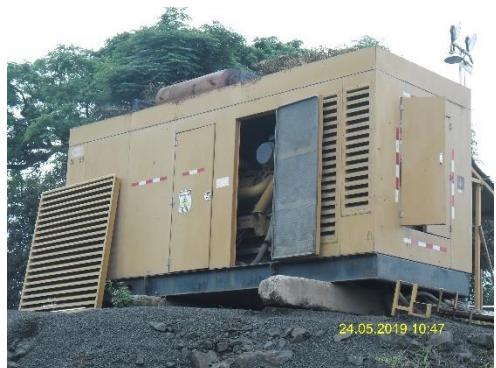
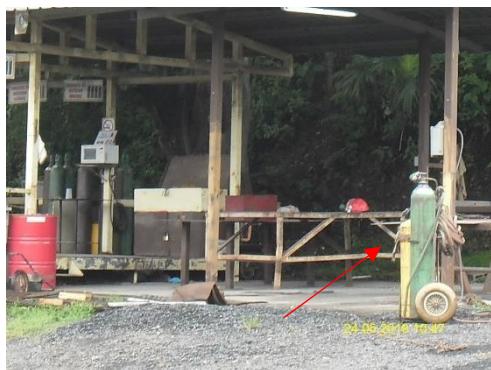
Fotografía 50

Se mantiene el uso de dos generadores para el suministro de energía en la planta trituradora.

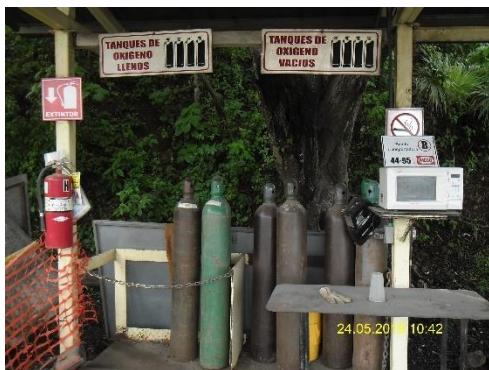
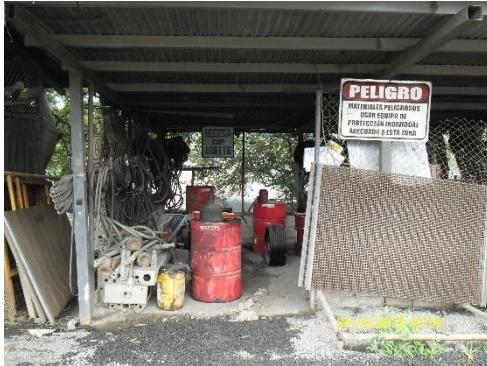
Fotografía 52

El taller de soldadura se encontró ordenado, limpio y señalizado. Se verificó la vigencia de los extintores y el almacenamiento de los cilindros de gases debidamente asegurados.

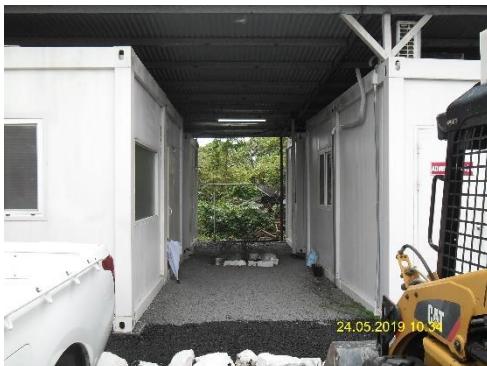
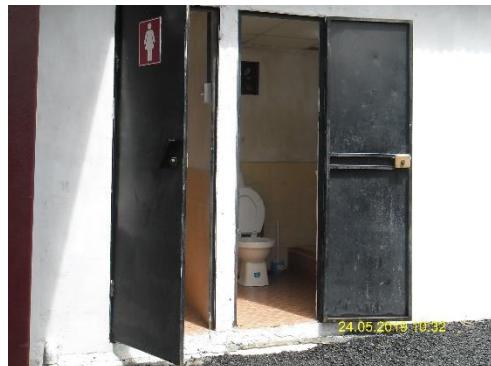
Fotografía 56

El área de oficina de “Apoyo Total” se observó ordenado y limpio. El manejo de desechos líquidos se realiza mediante baños fijos con sistema de tanque septico.

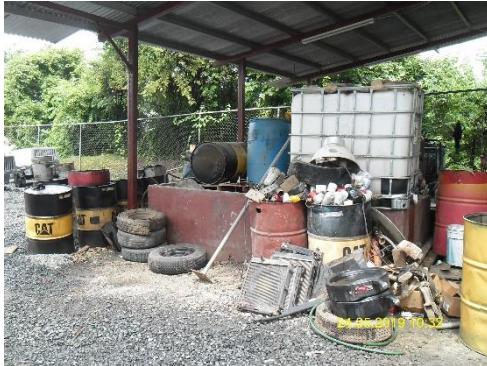
Fotografía 59

g. Implementar medidas que garanticen que no se contamine el suelo y/o las aguas superficiales o subterráneas cuando se almacene hidrocarburos, pintura, aceites, etc.		5			50	Los residuos aceitosos son retirados periódicamente y trasladados al Plantel Centenario de El Contratista a través de vehículos autorizados por la Dirección Nacional de Seguridad el Cuerpo de Bomberos de Panamá para tal fin y luego retirados por Slop And Oil Recovery, S.A. Durante este periodo no se reportaron retiros de desechos de hidrocarburos. Se requiere adecuar el sitio de los tanques de aceites y de ubicar los filtros de aceites en la noria de contención de Apoyo Total. Ver foto 58 a 60 del numeral 4.2.

Dentro de la bodega de aceites de Apoyo Total se requiere mejorar la disposición de los tanques de aceites. Además, de no almacenar mas de 3 tanques de 55gls. de aceites usados.

Se encontraron tanques con filtros vacíos fuera de su noria de contención. Se observaron manchas de aceites en el suelo. Se recomendó no acumular aceite, filtros, trapos, baterías, en este sitio. Además, de adecuar los suelos impactados, lo antes posible.

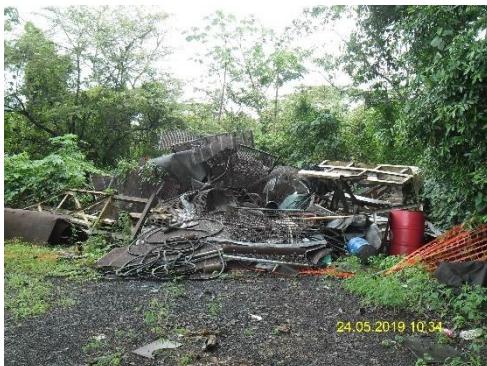
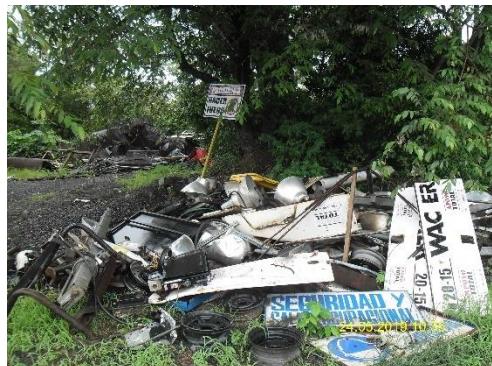
Fotografía 62

El área de reciclaje de metal se observó libre de desechos comunes o de aceites usados. Además, de la recomendación de NO acumulación.

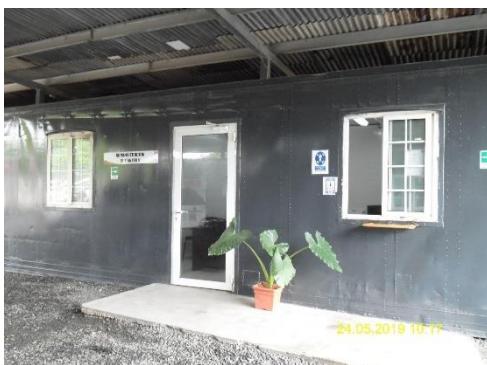
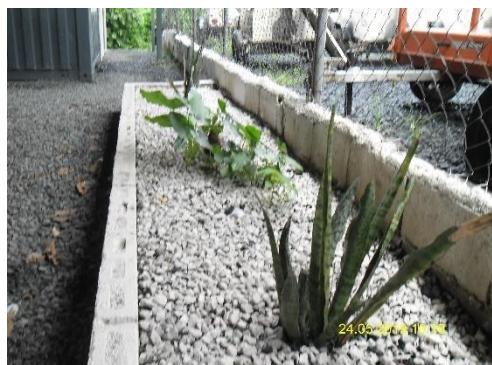
Fotografía 64

Las instalaciones administrativas cuentan con servicios de electricidad, agua potable y comunicación además, de oficinas equipadas, estacionamientos y áreas verdes.

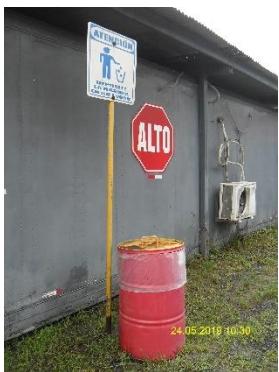
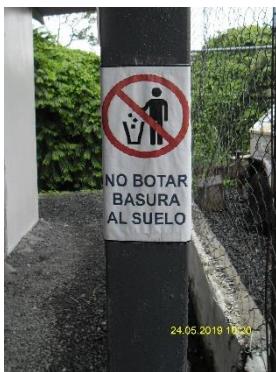
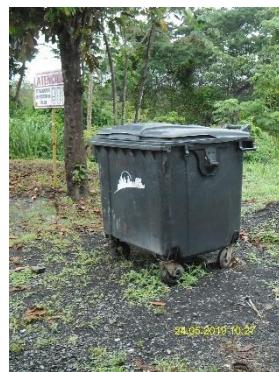
Fotografía 67

Se cuenta con tanques de 55 gal con bolsas plásticas y letreros de concientización, además, de un tanque contenedor con tapa para el acopio y manejo de los desechos comunes de Aseo Capital, S.A..

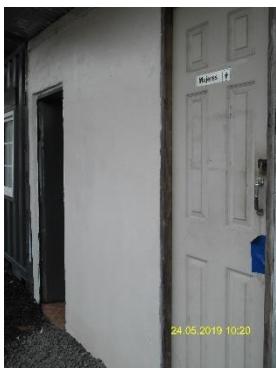
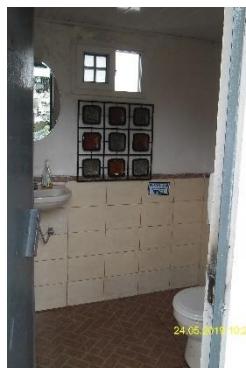
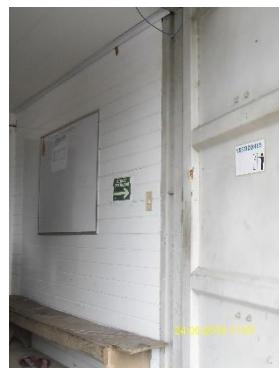
Fotografía 70

Los trabajadores cuentan también con baños fijos y vestidores.

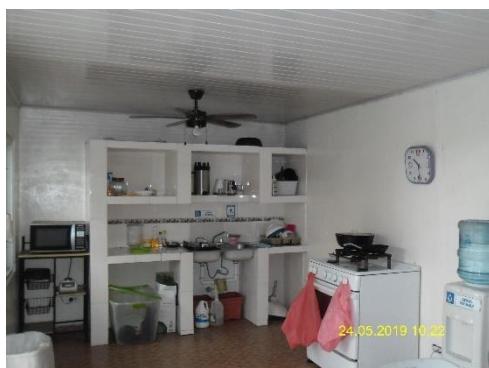
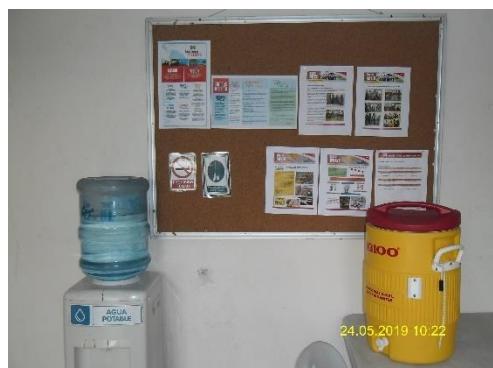
Fotografía 72

Se dispone, además, de un comedor completo con estufa, refrigerador, cafetera, microondas, alacenas, agua potable, extintor y aire acondicionado.

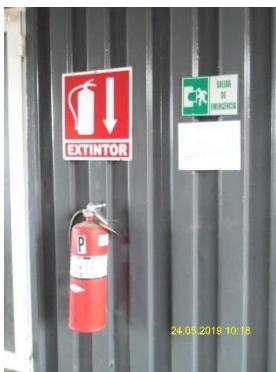
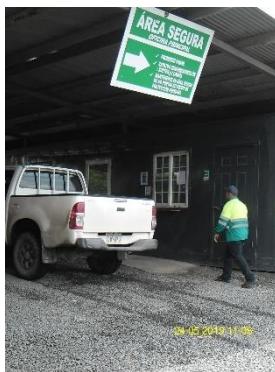
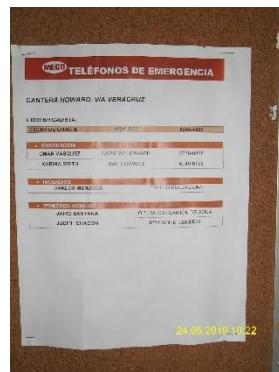
Fotografía 75

Como medidas de prevención de riesgos se mantienen ubicadas las rutas de salida, puntos de encuentro y letreros con los números de teléfono de emergencia.

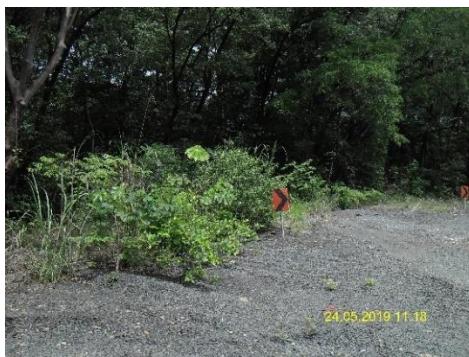
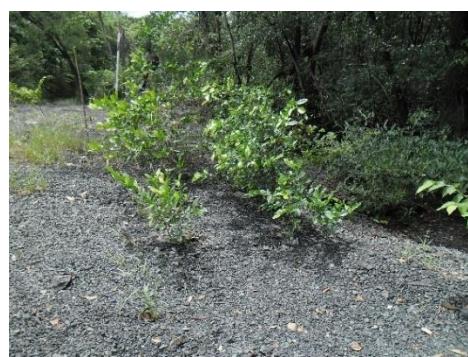
Fotografía 77

La barrera conformada por plantones de limoncillos se encontró en un 30% por ciento de supervivencia. Se observó el crecimiento de revegetación de otras especies en el mismo sitio. Se recomendó la reposición de los plantones con limoncillo u otra especie que soporte las condiciones del suelo.

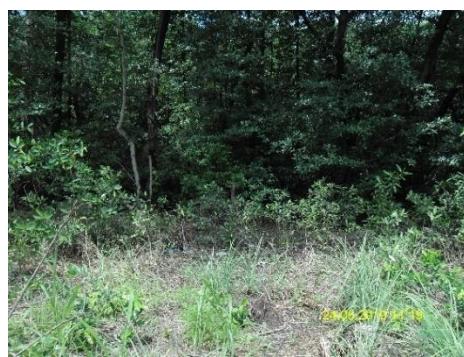
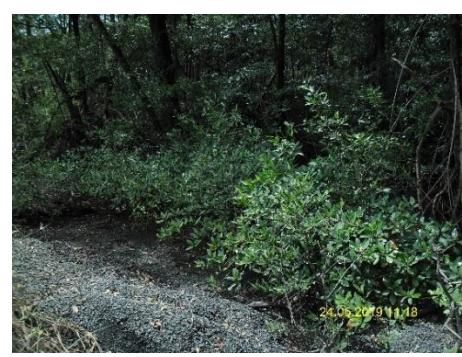
Fotografía 79

1. Restauración con especies nativas.					90	Se mantiene la reforestación voluntaria con especies de manglar en áreas colindantes al sitio de acopio del producto. Ver Foto 78 y 79 en numeral 4.2. Se recomendó reforzar la reforestación.
Suelo

En el área “Control” reforestada con mangle, se observaron los plantones en crecimiento.

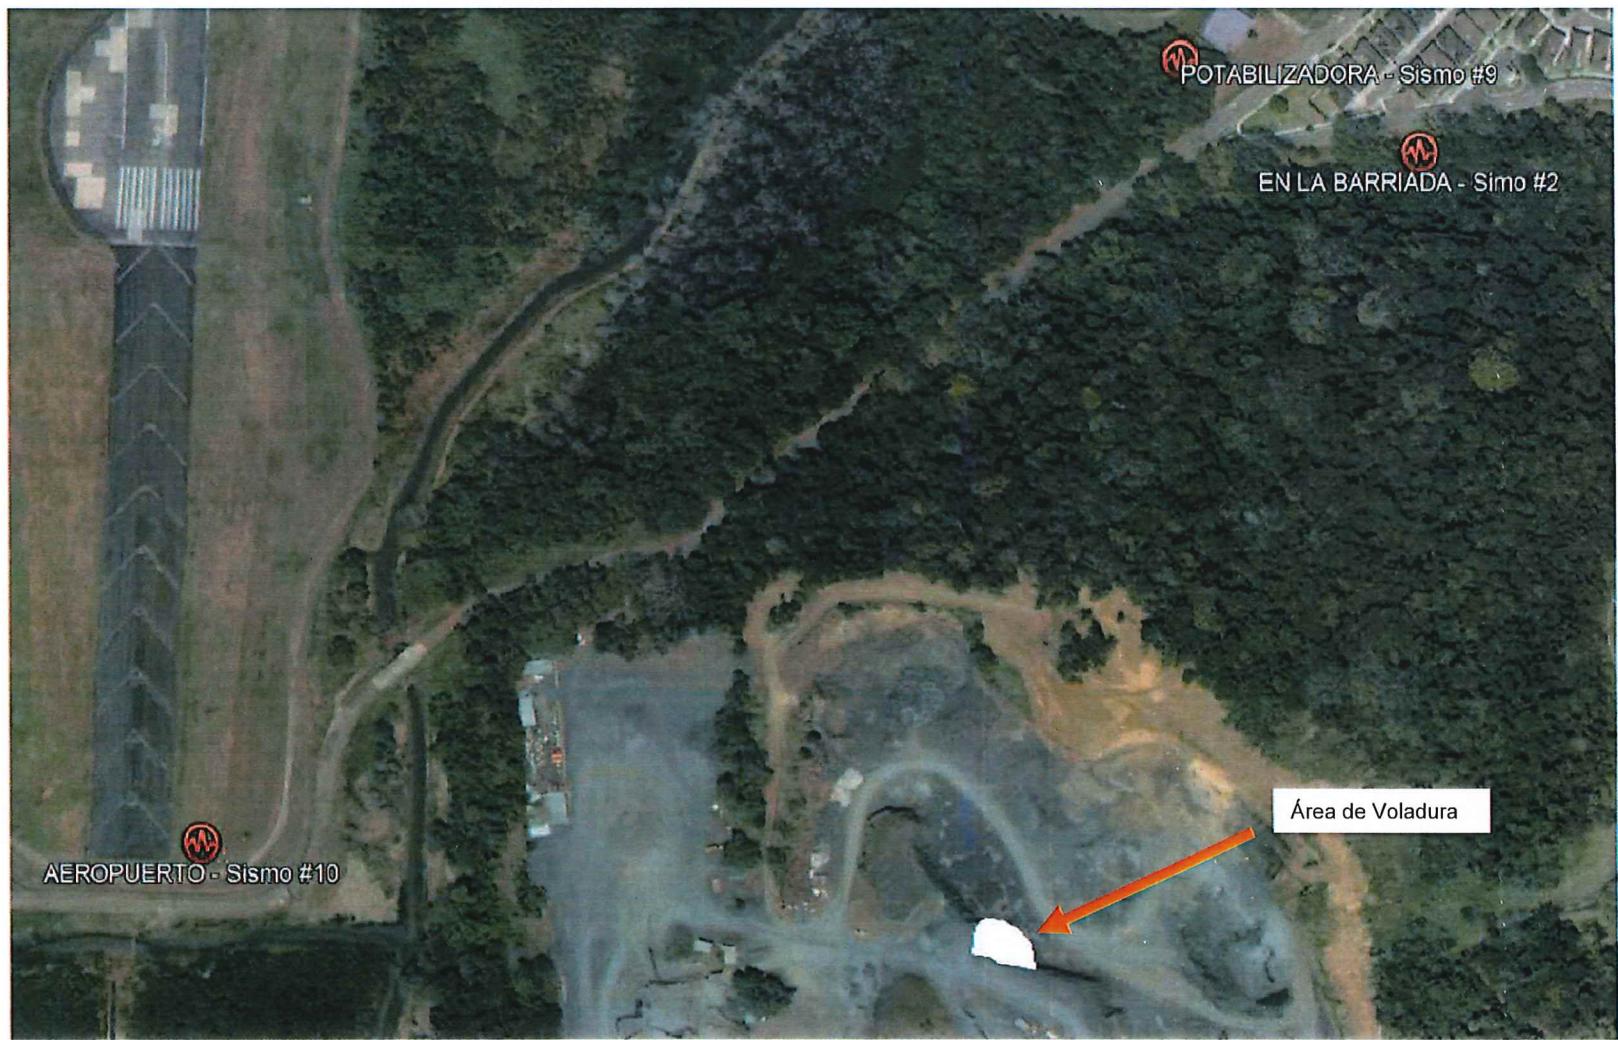
UBICACIÓN DE SISMÓGRAFOS EN VOLADURA CANTERA HOWARD 1 MARZO 2019

El vector principal de la vibración estaba contrario a los lugares de medición.

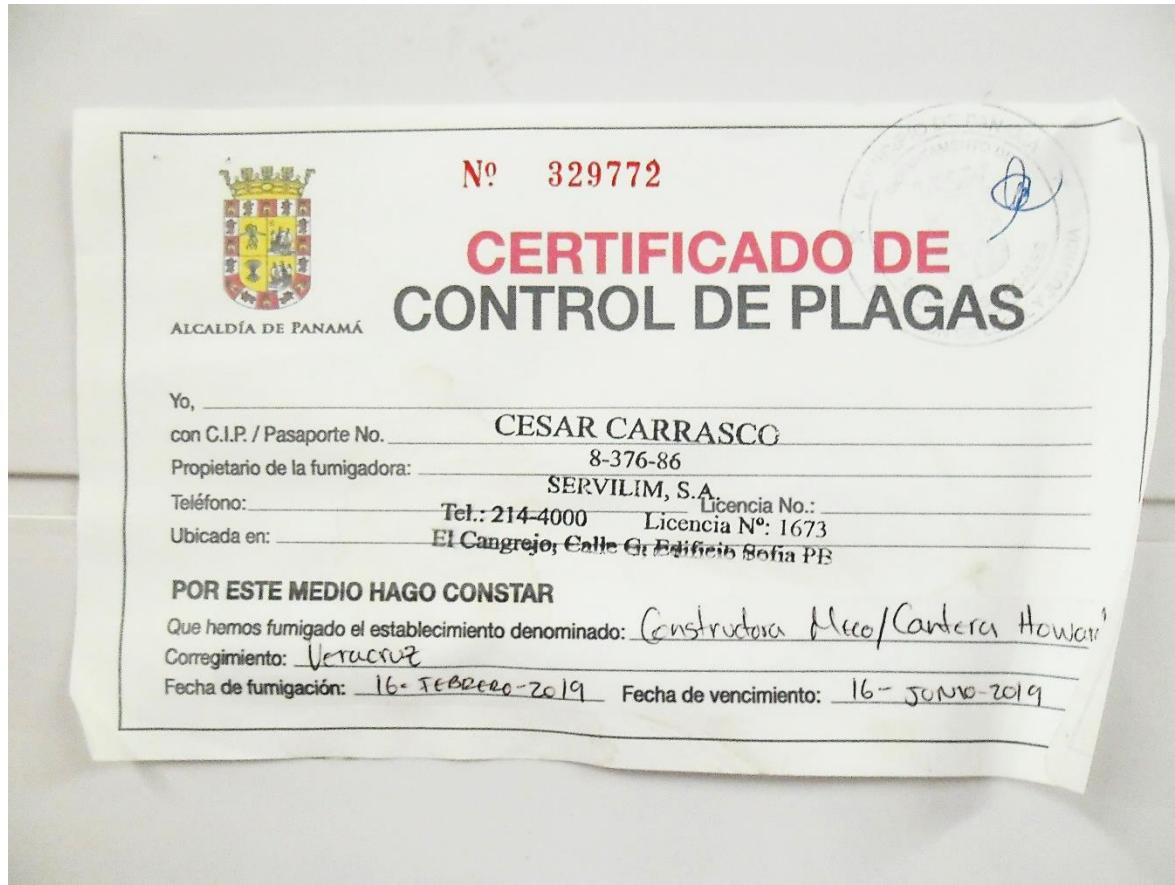
Certificado de Fumigación vigente (febrero – junio 2019) colocado en un lugar visible dentro de las oficinas del proyecto.

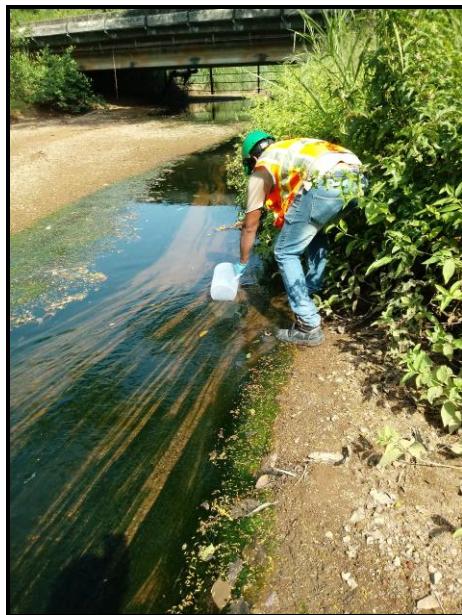
Quebrada entre el proyecto y el aeropuerto de Howard

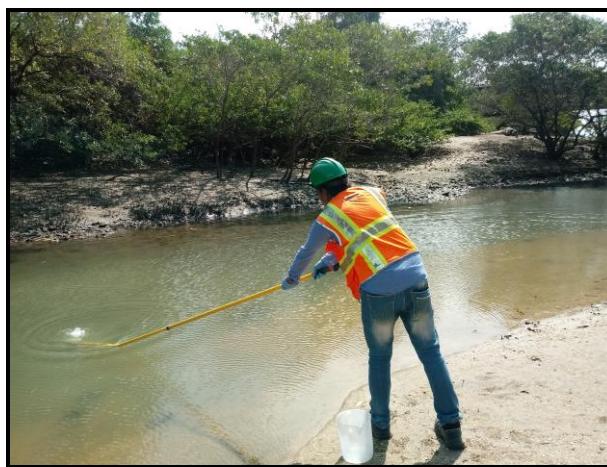
Desembocadura del río, inicio de Veracruz
