INFORME # 6 DE MONITOREO DE LA REFORESTACIÓN DE LOS PROYECTOS “CENTRAL HIDROELÉCTRICA PANDO”, “CENTRAL HIDROELÉCTRICA MONTE LIRIO” Y “LÍNEA DE TRANSMISIÓN 230 Kv PANDO – MONTE LIRIO – SIEPAC”

Fecha del documento:	28 / may / 2019	Período del Informe:	febrero 2019 – abril 2019
Fecha de Inspección:	25-26 / nov / 2019	Ubicación:	Río Chiriquí Viejo, Caizán, Provincia de Chiriquí.

Documento: Informe de Monitoreo de la Reforestación.

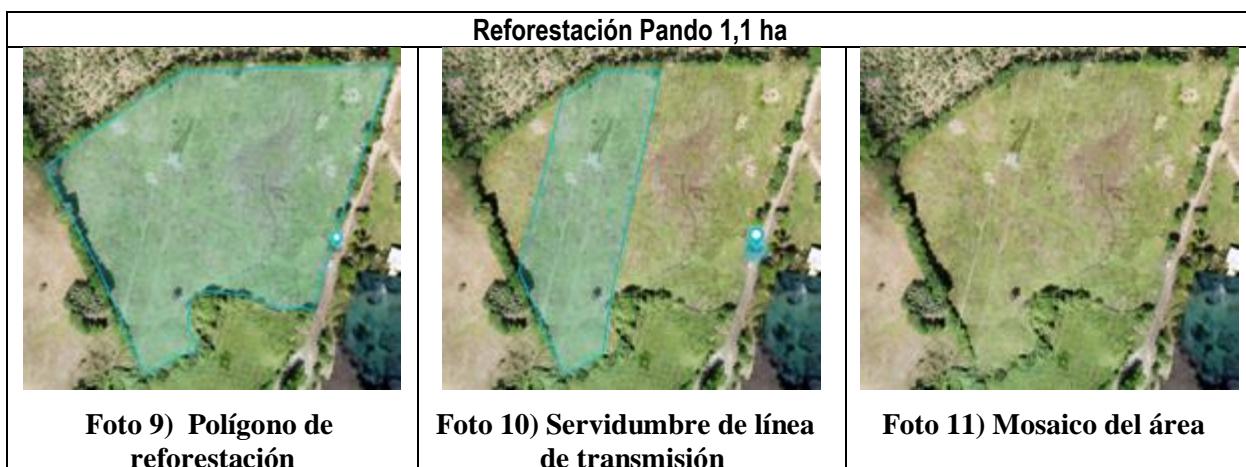
Se mantiene el manejo de la nueva área de reforestación ubicada en las coordenadas 301972 Este y 967622 Norte. Dentro de la propiedad se mantienen un polígono de 1,81 ha dentro de la cual se reforestó, dentro de ese polígono se excluyó una franja de 0,7 ha correspondiente a la servidumbre de la línea de transmisión eléctrica que atraviesa la propiedad; por tal esta nueva reforestación de Pando corresponde a 1,1 ha.
