**INFORME TRIMESTRAL No. 34 SOBRE LA APLICACIÓN Y
EFICIENCIA DE LAS MEDIDAS DE PREVENCIÓN Y MITIGACIÓN
APLICADAS EN LA CONSTRUCCIÓN Y
OPERACIÓN DEL PROYECTO:**

**“EXTRACCIÓN MINERA NO METÁLICA (PIEDRA DE CANTERA) E
INSTALACIÓN DE PLANTA DE ASFALTO ÁREA DE HOWARD”**

**CONTRATO No. 13
RESOLUCIÓN DINEORA IA-370-2010
TRIMESTRE: MAYO - JULIO DE 2019**

PROMOTOR: ZORIA CONGLOMARATE INC.

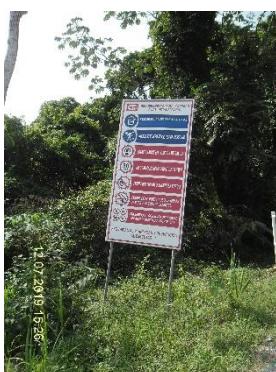
Fotografía 2

Portón de entrada y letrero ambiental ubicado en un lugar visible dentro de la obra. Las superficies y drenajes del camino se observaron limpios de sedimentos.

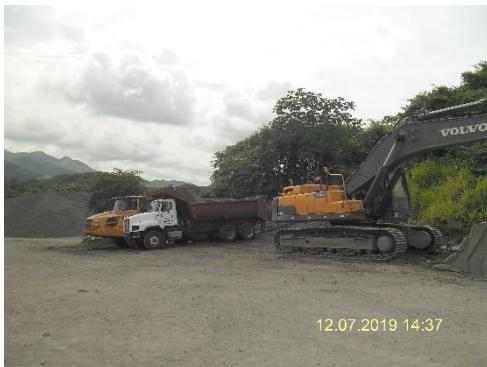
Fotografía 50

Al momento de la inspección en el patio de almacenamiento se observó un cargador frontal, el vehículo de mantenimiento del Contratista y camiones generales. Todos en buenas condiciones.

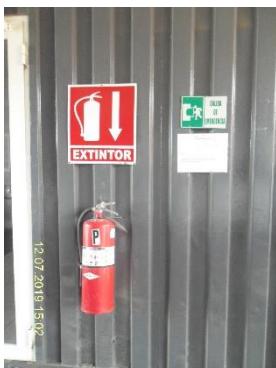
Fotografía 78

Los trabajadores cuentan también con comedor completo con estufa, refrigerador, cafetera, microondas, alacenas, agua potable, extintor y aire acondicionado. Además de murales informativos con temas de ambiente y seguridad.

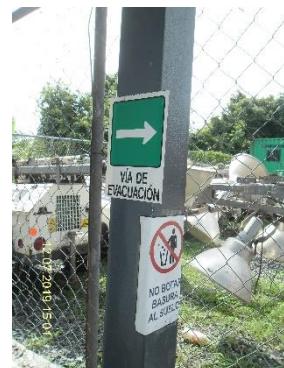
Fotografía 81

Como medidas de prevención de riesgos se mantienen ubicadas las rutas de salida, puntos de encuentro, extinguidores y letreros con los números de teléfono de emergencia.

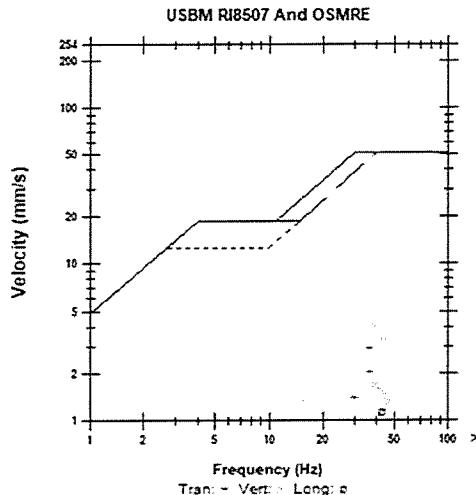
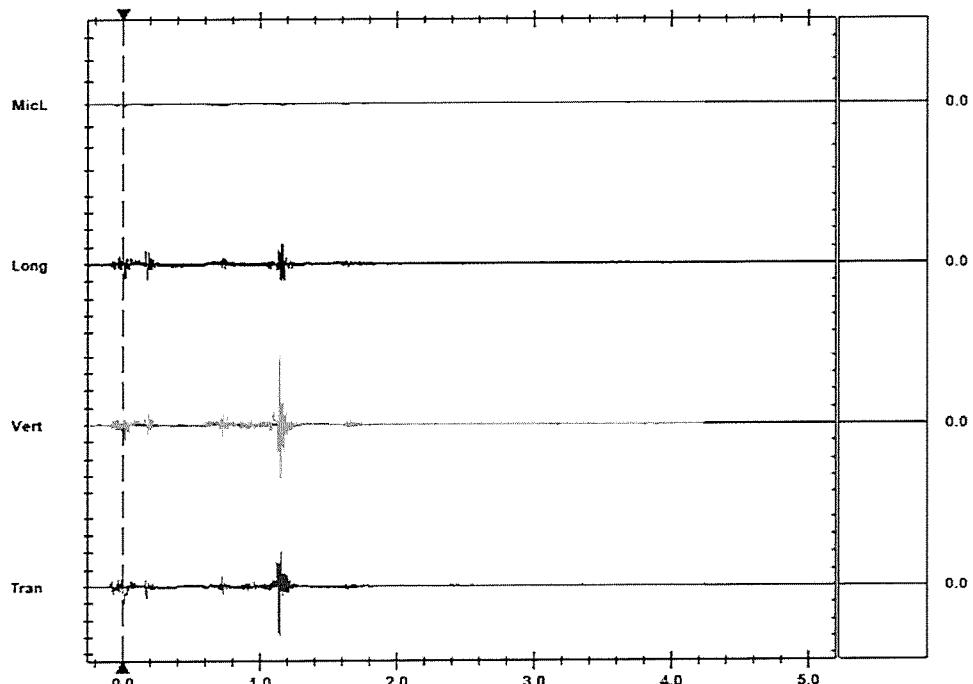
Tran	Vert	Long	
PPV	2.937	4.032	1.143	mm/s
ZC Freq	37	39	43	Hz
Time (Rel. to Trig)	1.145	1.145	1.166	sec
Peak Acceleration	0.063	0.116	0.035	g
Peak Displacement	0.012	0.015	0.010	mm
Sensor Check	Disabled	Disabled	Disabled	
Frequency	—	—	—	Hz
Overswing Ratio	—	—	—

Peak Vector Sum: 5.014 mm/s at 1.145 sec

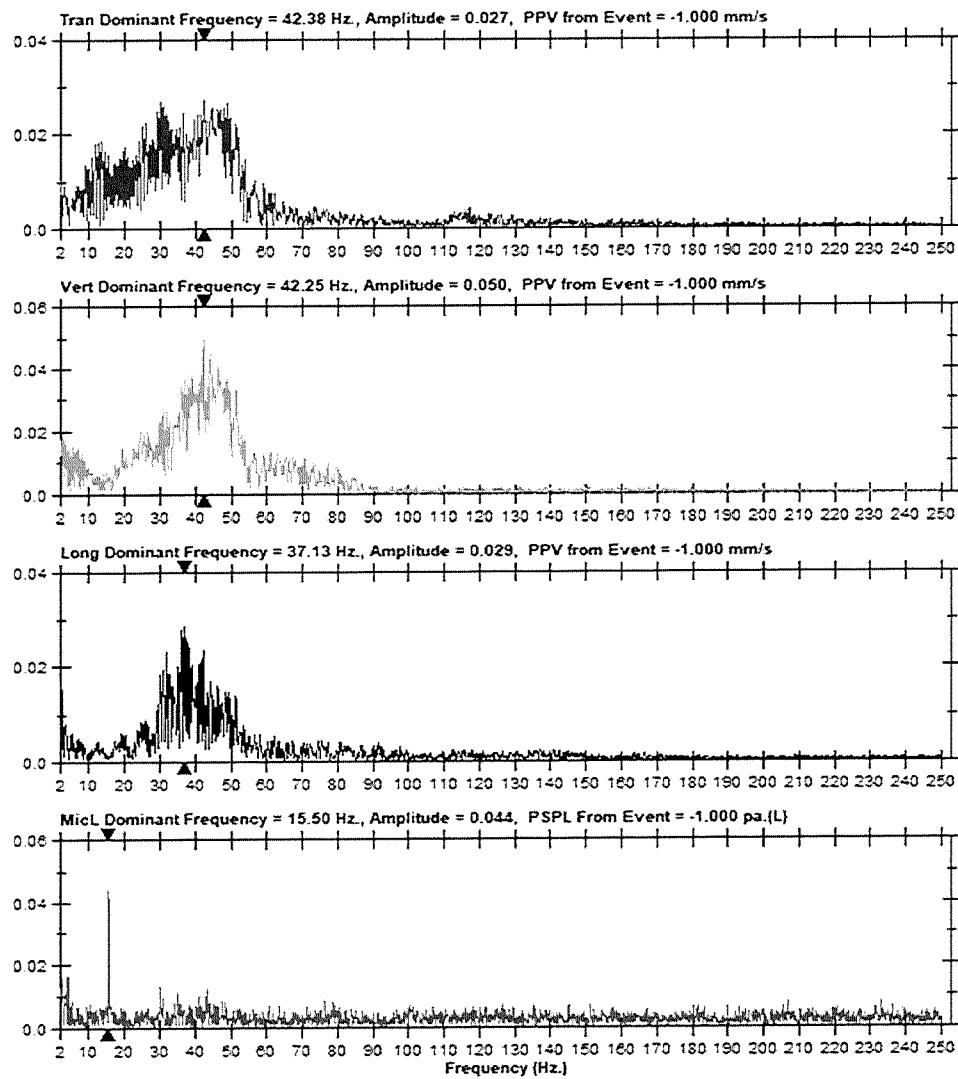
Barriada River Valley: 0.967 mm/s

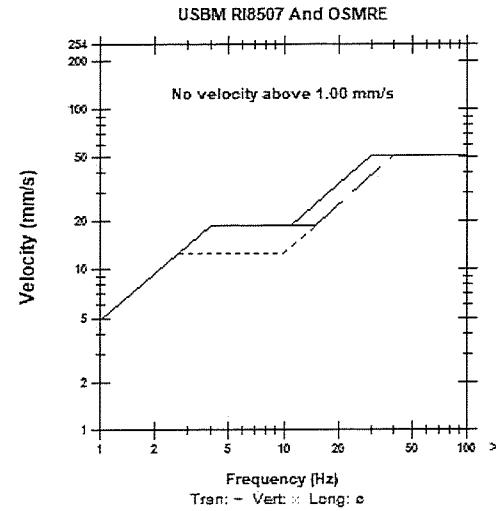
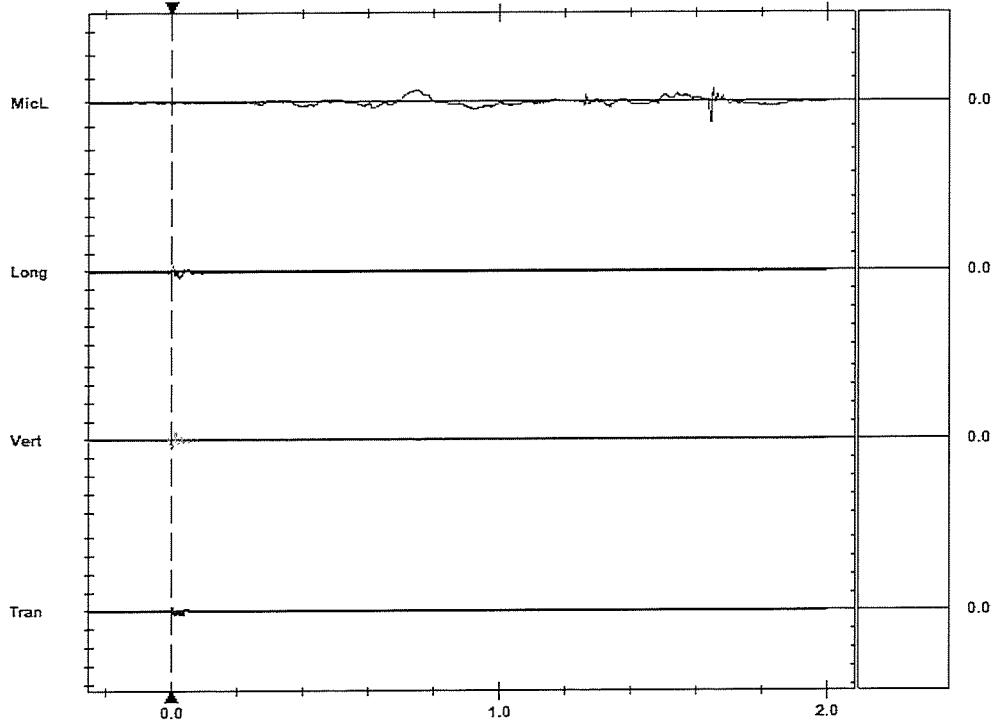
Tran	Vert	Long	
PPV	0.381	0.889	0.762	mm/s
ZC Freq	>100	64	28	Hz
Time (Rel. to Trig)	0.005	0.014	0.026	sec
Peak Acceleration	0.027	0.040	0.040	g
Peak Displacement	0.001	0.003	0.004	mm
Sensor Check	Disabled	Disabled	Disabled	
Frequency	---	---	---	Hz
Overswing Ratio	---	---	---

Peak Vector Sum 0.927 mm/s at 0.014 sec

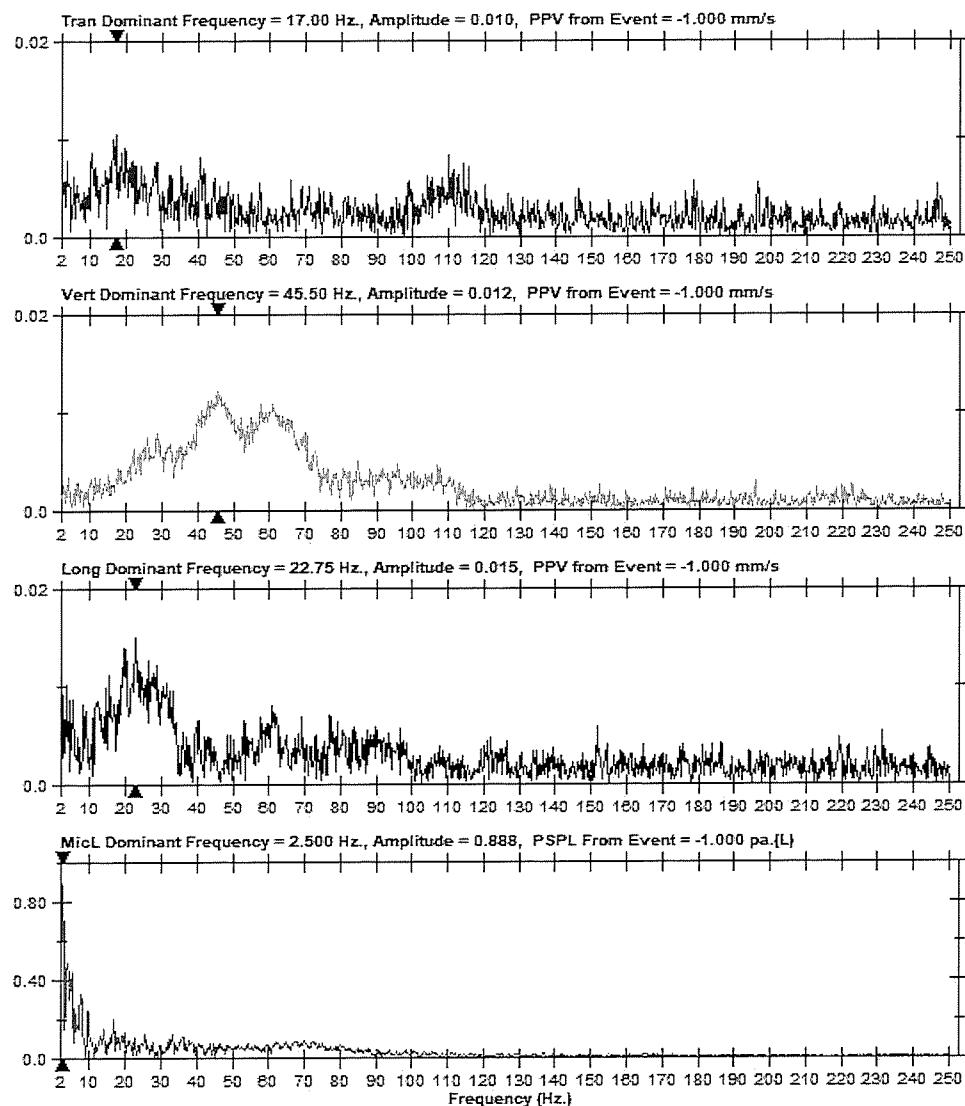
Planta de tratamiento IDAAN: 0.069 mm/s
