CUARTO INFORME DE SEGUIMIENTO A LA APLICACIÓN DE LAS MEDIDAS DE MITIGACIÓN PARA LA PROTECCIÓN AMBIENTAL

PROYECTO:
"EDIFICIO PARA LA SEDE REGIONAL DE LA CONTRALORÍA EN EL
EMPALME, CHANGUINOLA"

RESOLUCIÓN:
DIEORA-IA-043-2017

PERIODO:
CIERRE DEL PROCESO CONSTRUCTIVO

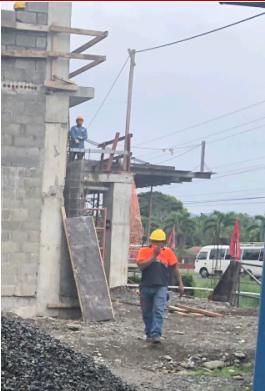
Riesgos Laborales	Suministrar equipo de Protección Personal (Cascos, botas, equipo de protección auditiva, guantes, lentes, mascarillas, etc.) y vigilar la obligatoriedad de su uso.	Se adquieren y suministran los necesarios
