**POYECTO: “CONSTRUCCIÓN SUBESTACIÓN  
ELÉCTRICA BLINDADA DE BELLA VISTA”**

**CUARTO INFORME DE SEGUIMIENTO AL PLAN  
DE MANEJO AMBIENTAL**

**PERIODO FEBRERO 2019 – JULIO 2019**

**Fecha de Inspección:** 16 de agosto de 2019

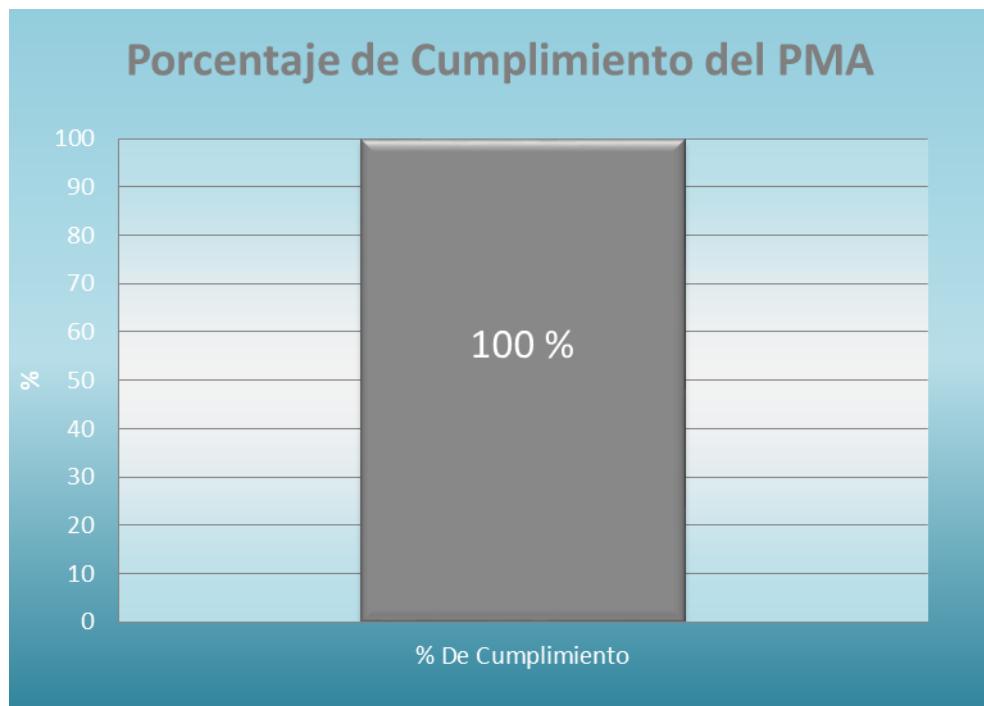
Gráfica No.1: Indicadores de Seguimiento. Este indicador corresponde a la sumatoria de todos los porcentajes de las medidas dividido entre la cantidad de medidas, que sean aplicables durante el semestre en evaluación.

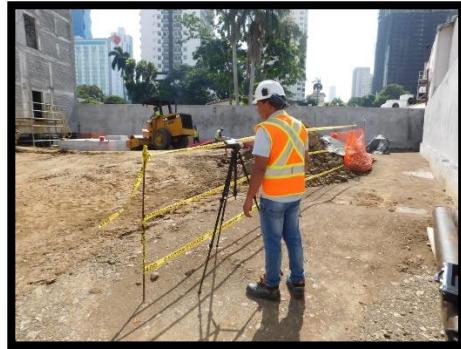
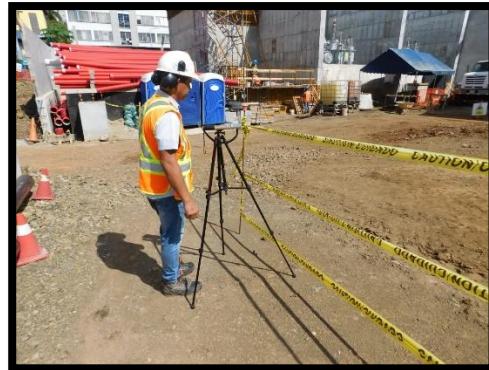
Movimiento de Tierra y compactación de terreno
