**INFORME SOBRE LA APLICACIÓN Y EFICIENCIA DE LAS MEDIDAS DE  
MITIGACIÓN APlicadas AL PROYECTO TITULADO**

**"PH VILLASOL"**

**Informe Trimestral No. 17  
Trimestre: julio a septiembre de 2019**

**Resolución DIEORA IA 035-2014 de 21 de febrero de 2014**

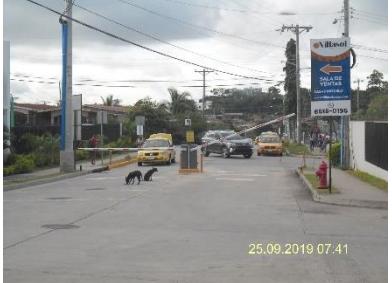
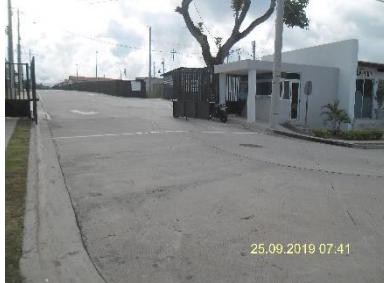
<p>Se mantienen cercas metálicas provisionales hacia las áreas vecinales colindantes.</p>

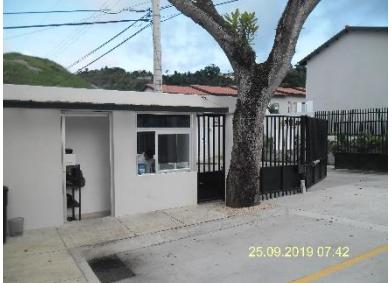
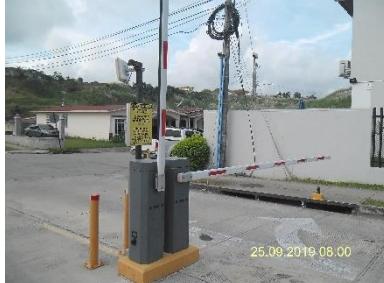
<p>Se mantiene vigilancia tanto en las áreas operativas ya ocupadas por los propietarios como en las áreas de depósitos de materiales de construcción.</p>

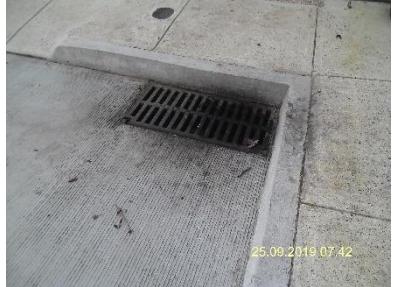
<p><b>Fotografía 10</b></p>

<p><b>Fotografía 11</b></p>
<p>Las obras de drenajes, cunetas, alcantarillado pluvial, se observaron limpias y sin sedimentos.</p>

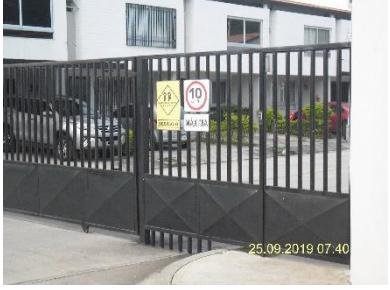
<p>Actividades de construcción de las residencias de la I y II Etapa.</p> <p>Ambas etapas se encuentran terminada y ocupada en su mayoría por los propietarios. Se realizan trabajos de limpieza de áreas verdes y comunes.</p>

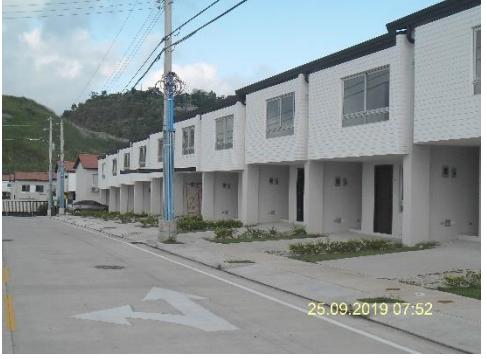
<p><b>Fotografía 17</b></p>
<p>Actividades de la III Etapa.</p> <p>La construcción de la primera fase de la Etapa III se observó también finalizada. Se inicia la ocupación de los propietarios. También se realizan trabajos de limpieza y mantenimiento de áreas verdes y sociales.</p>

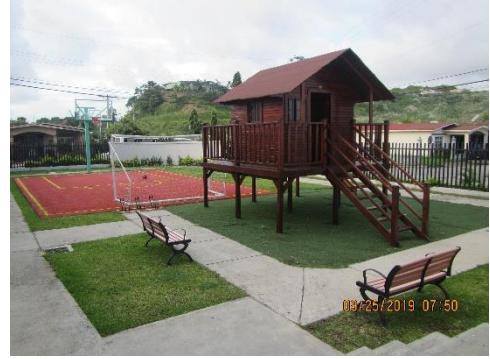
<p><b>Fotografía 26</b></p>
<p>En las áreas sociales se ejecuta el mantenimiento de la vegetación y de los aparatos para juegos instalados los cuales se observaron en buen estado.</p>

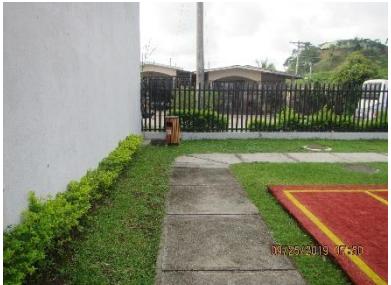
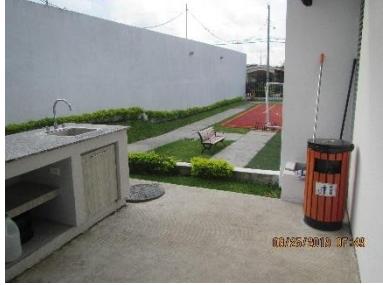
<p>Para la recolección de los desechos comunes se utilizan en cada casa y áreas de trabajo recipientes con bolsas plástica. Se observaron también colocados letreros de concientización para mantener las áreas limpias.</p>

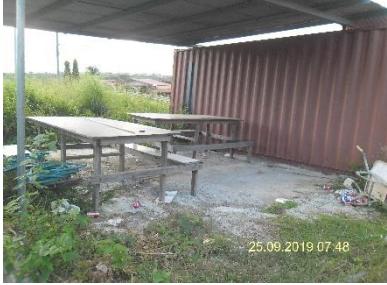
<p><b>Fotografía 39</b></p>
<p>Se mantienen las áreas de descanso para los trabajadores.</p>

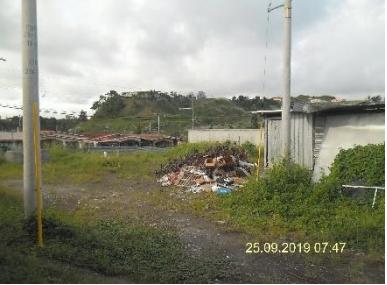
<p><b>Fotografía 41</b></p>	
<p>El área de acopio de material (caliche) para su reutilización se mantiene sin acumulaciones y los depósitos de los contratistas permanecen ordenados y limpios.</p>
