INFORME TRIMESTRAL

**SOBRE LA IMPLEMENTACIÓN DE LAS MEDIDAS DE PREVENCIÓN Y
MITIGACIÓN**

“EXTRACCIÓN DE GRAVAS CONTINENTALES, GRAVA DE RÍO Y ARENA-MINERALES NO METÁLICOS CLASE I”

PERIODO DEL INFORME: JULIO – SEPTIEMBRE (2019)

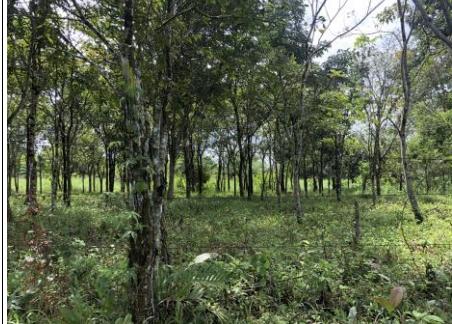
IMPACTOS IDENTIFICADOS	MEDIDAS DE MITIGACIÓN	ANÁLISIS DE LA EFECTIVIDAD DE LA MEDIDA	Evaluación de cumplimiento	
			C	NC
Impacto 1. Alteración de la estructura de suelo.	Medida 1. Obras de conservación de suelo mecánicas (gaviones, cunetas, barreras) o agronómicas (con material vegetal vivo) en las áreas de escorrentías y la colocación de trampas de sedimentos.	Para el periodo que cubre este informe, la empresa reporta la suspensión temporal de los trabajos, los cuales se puede evidenciar en campo, por lo tanto, no se puede evaluar la medida		
	Medida 2. Control de erosión en áreas de drenaje.	Para el periodo que cubre este informe, la empresa reporta la suspensión temporal de los trabajos, los cuales se puede evidenciar en campo, por lo tanto, no se puede evaluar la medida.		
	Medida 3. Enriquecimiento del bosque de galería con especies nativas para la protección contra cualquier evento erosivo.

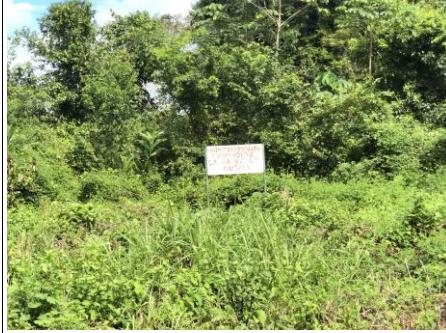
Medida 4. Dar instrucción al personal en general sobre técnicas de prevención y control de derrames de hidrocarburos.	Para el periodo que cubre este informe, la empresa reporta la suspensión temporal de los trabajos, los cuales se puede evidenciar en campo, por lo tanto, no se puede evaluar la medida		
Impacto 4. Afectación de hábitats (flora / fauna)	Medida 1. Prohibición de cacería de cualquier especie en la zona.
