# PROYECTO: CCT LOGISTIC PARK PROJECT

**Segundo Informe de Seguimiento Ambiental**

**Periodo: junio-agosto de 2019**

**Lic. Julio César Rodríguez Medina, M.I.A AUDITOR AMBIENTAL**

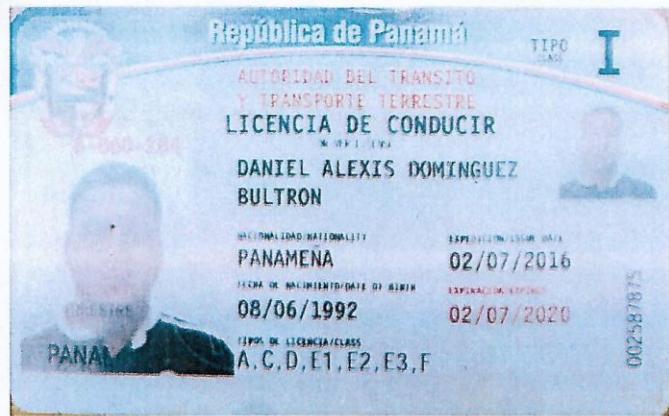
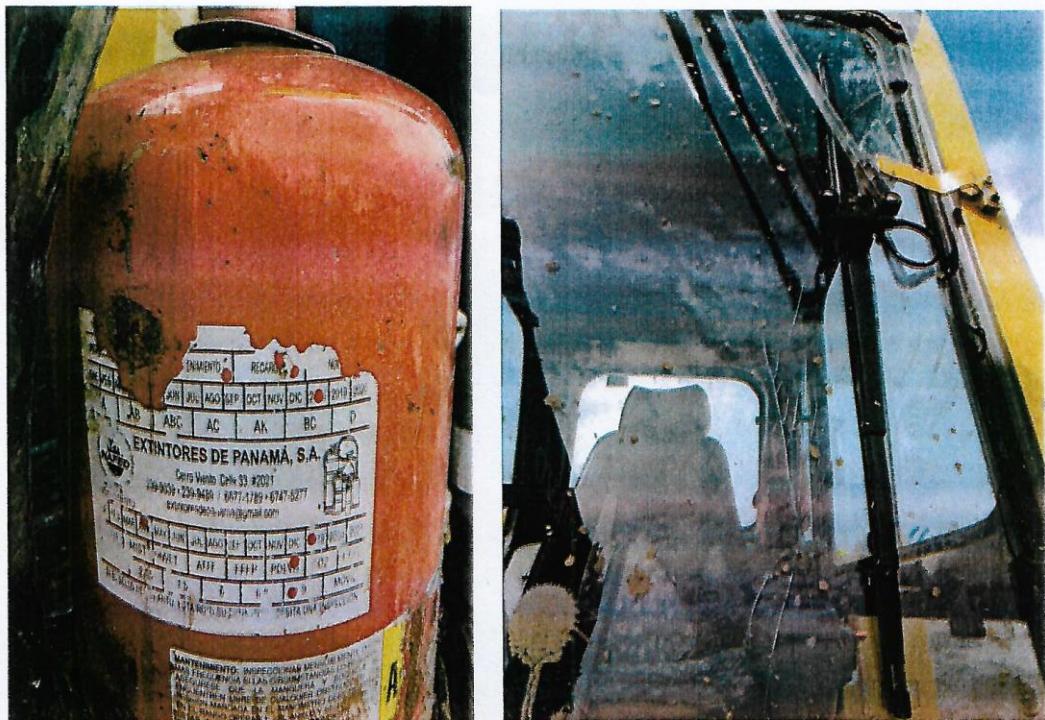
## EXCAVADORA DE ORUGAS 10-145

ESTADO DE LA ESCALERA				La doble mator
HERRAMIENTAS DE CORTE				
OTROS				
RECOMENDACIONES				Fugas (Motorsun - Ganchos)
