Informe de Seguimiento Ambiental No 2
PLAN DE MANEJO AMBIENTAL (PMA)
Periodo: Marzo a Mayo 2019

**Resolución de
Aprobación
DRPO- AEIA-RES-
IA-073-18**

PROYECTO: NIVELACIÓN Y ACONDICIONAMIENTO DE TERRENO DE PANAMÁ PACIFICO

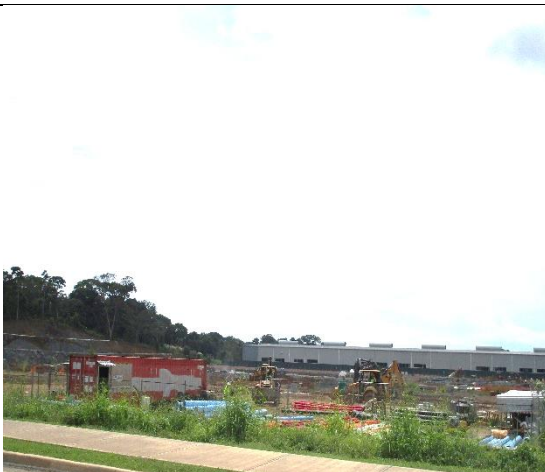
2. Mantener cubierto el material (tierra) que vaya a ser reutilizado con plásticos o lonas	X			Inspección de campo	Durante el periodo se contó con camión cisterna para control del polvo.	Ver Anexo 1: Fotografía 2
Medidas de control para la alteración de la calidad de aire.

2. De realizarse las actividades durante la época seca, deben implementarse medios que mantengan humedecido el suelo durante los trabajos de levantamiento de cimientos para estructuras.	X			Inspección de campo	Se cuenta con camión cisterna para control del polvo.	Ver Anexo 1: Fotografía 2

8. Cumplir con la implementación de las medidas de mitigación y control necesarios para evitar liberación de partículas de polvo durante la fase de excavación, movimiento de tierra y compactación.	X			Revisión Documental/ Inspección de Campo	El personal que pudiera estar expuesto a partículas suspendidas se les provee del equipo de protección respiratoria. Se mantiene en el proyecto un camión cisterna para control de polvos cuando sea requerido	Ver Anexo 1. Fotografía 2 Ver Anexo 3: Registro de entrega de EPP
