REPÚBLICA DE PANAMA
MINISTERIO DE AMBIENTE
AGENCIA DE SAN JUAN
INFORME TÉCNICO DE INSPECCIÓN OCULAR

PROYECTO:	MINI SUPER DAYUN
PROMOTOR:	DAYUN ZHUO
CATEGORÍA:	I
CONSULTORES:	MADRIGAL HERNANDEZ IAR -177-2000 BRISPULO HERNANDEZ IAR -133-2000
LOCALIZACIÓN DEL PROYECTO:	CORREGIMIENTO DE TOLÉ, DISTRITO DE TOLE Y PROVINCIA DE CHIRIQUÍ
FECHA DE INSPECCIÓN:	25 DE SEPTIEMBRE DE 2019
FECHA DE INFORME:	26 DE SEPTIEMBRE DE 2019
PARTICIPANTES:	JOSE POVEDA: TÉCNICO DE AGENCIA SAN JUAN-AMBIENTE

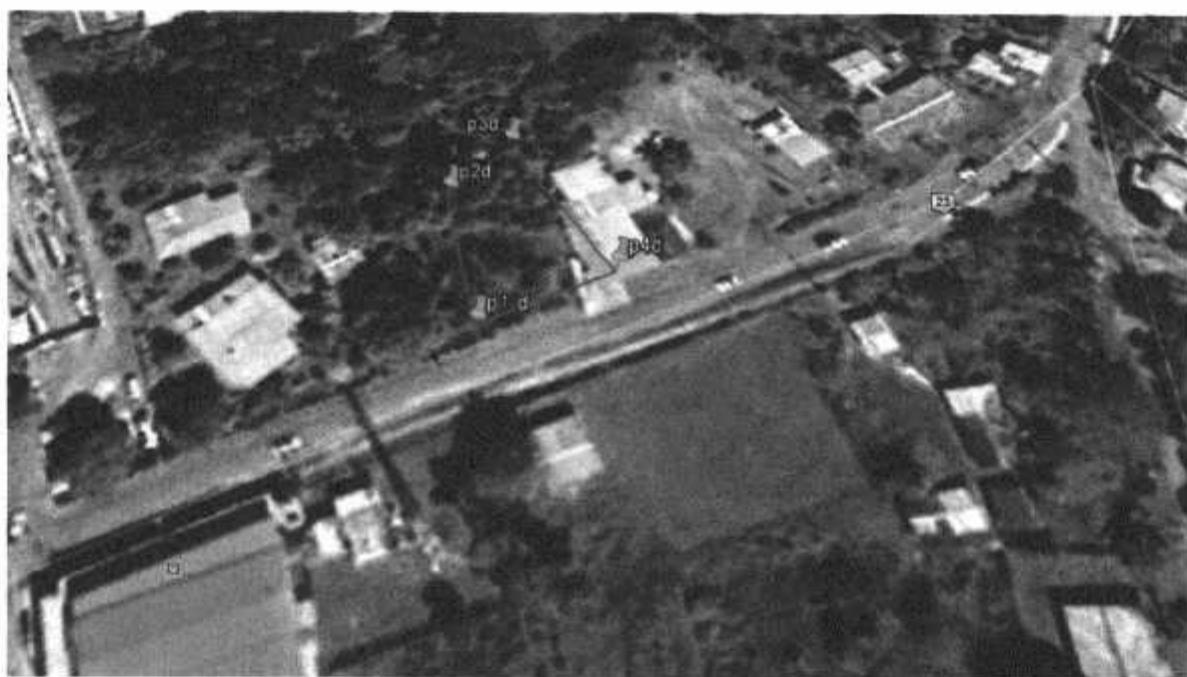
Fig. 1. Mapa del recorrido realizado en la inspección de campo del proyecto; se muestran el polígono del EsIA. **Fuente:** Google Earth
