## ANEXO 1. REGISTRO FOTOGRÁFICO

### REGISTRO FOTOGRÁFICO DEL NIVEL DE CUMPLIMIENTO DE LOS COMPROMISOS DEL PLAN DE MANEJO AMBIENTAL (PMA), DEL ESTUDIO DE IMPACTO AMBIENTAL (EsIA) Y SOCIAL, ADENDAS, LA RESOLUCIÓN APROBATORIA DEL PROYECTO “MINA DE COBRE PANAMÁ” Y SUS MODIFICACIONES APROBADAS.

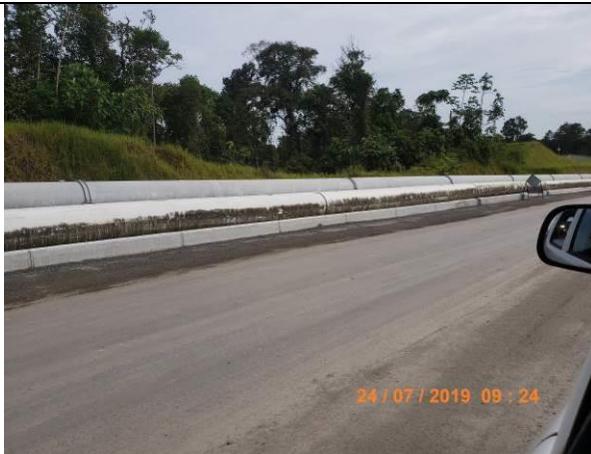
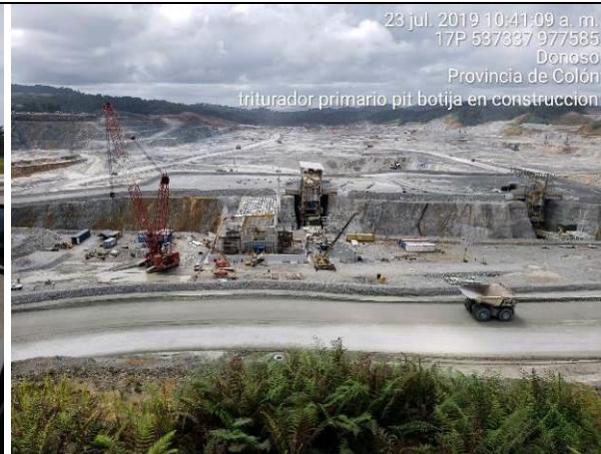
Aún se continua con varias obras de infraestructura comisionadas y en avance significativo, tales como: instalación del tercer Molino SAG en la Planta de Procesos, instalación de dos (2) trituradores primarios en el Tajo Botija, construcción de la Planta de Ciclones en la IMR; y otras obras, como la construcción de las Oficinas Permanentes de Mina (ver imágenes 1 y 2).

Imágenes 1 y 2. Barreras de protección del Mineroducto hacia la costa (997592 N/ 533319 E) e instalación de Trituradores Primarios, en el Tajo Botija (977551 N/ 537265 E)

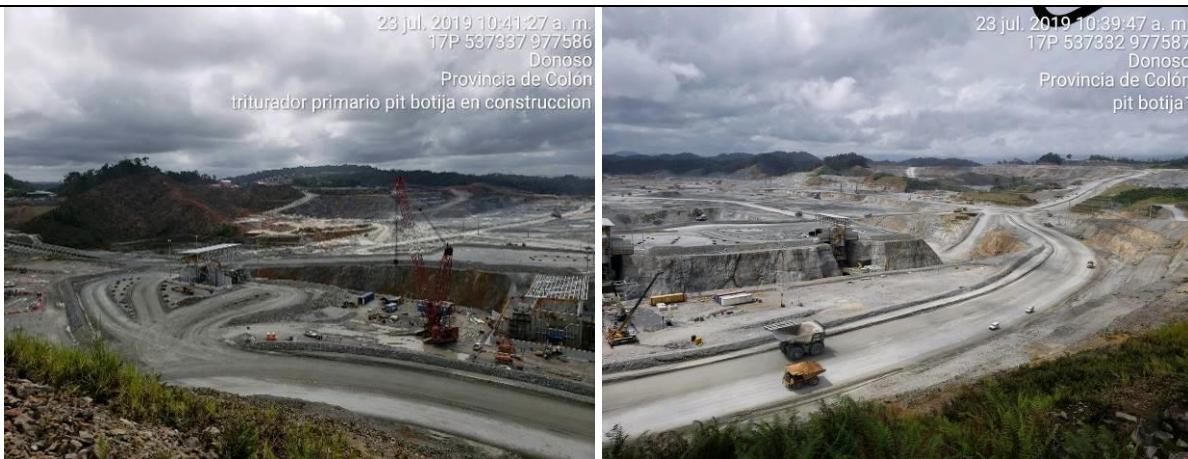
La fase actual preoperacional se distingue por la entrada en marcha de los equipos mineros de transporte, trituración y molienda de grande porte; así como la puesta en marcha del dique de colas en la IMR y el bombeo de concentrado a través del Mineroducto hacia la costa (ver imagen 3). Todos los equipos en operación exigen las adecuaciones de rigor, de acuerdo con esta etapa; por lo que ya se ha establecido la ampliación de ancho de rodadura para los equipos de carga y transporte, sobre todo dentro del Tajo Botija donde los camiones UltraClass y las excavadoras Liebherr son los equipos de mayor tamaño (ver imagen 4).

Imágenes 3 y 4. Triturador Primario y camiones Ultraclass y 777 evidenciando o la dimensión de los equipos versus los viales 977586 N/ 537337 E; 977587 N / 537332 E

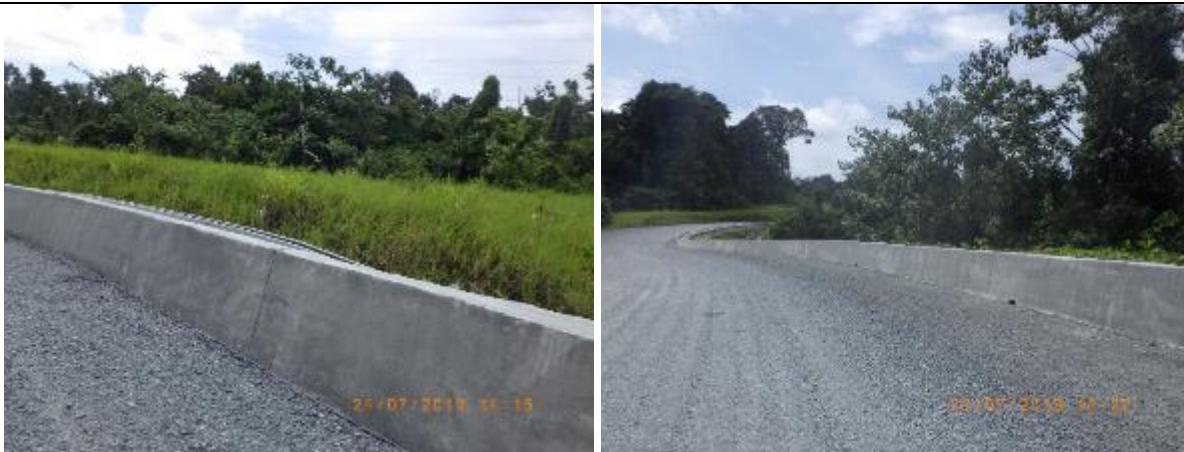
En el Mineroducto se colocaron muros a doble altura en zonas de riesgo para el tráfico vehicular (ver imágenes 5 y 6). De igual manera, se efectuó la colocación de estructuras para asegurar el espaciado entre las bridas de las tuberías (ver imágenes 7 a 10).

Imágenes 5 y 6. Muros para la protección del Mineroducto (989321 N/ 533678 E)

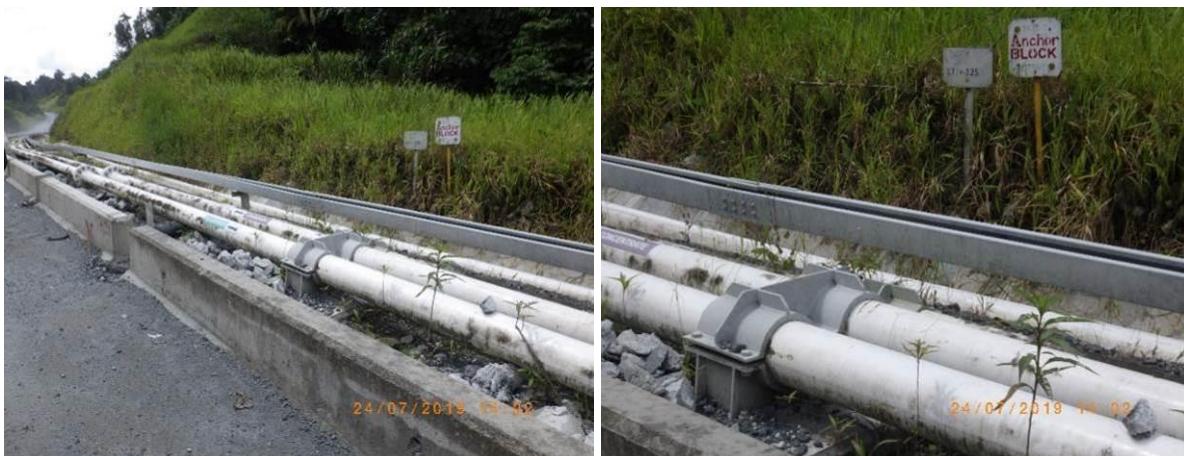
Imágenes 7 y 8. Colocación de estructuras para asegurar el espaciado entre las bridas de los ductos (987162 N/ 535136 E)

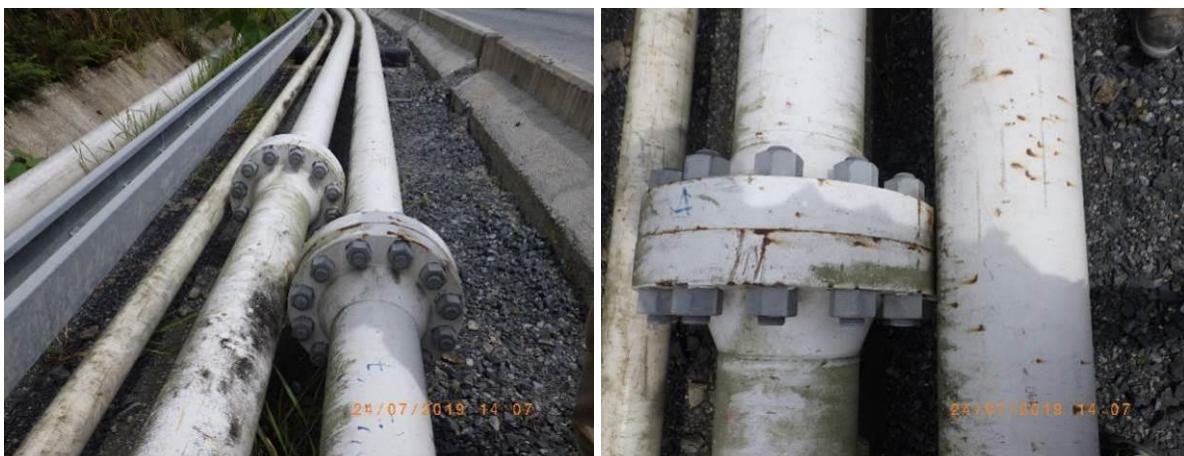
Imágenes 9 y 10. Bridas en contacto con las tuberías del Mineroducto (985470 N/ 537021 E)

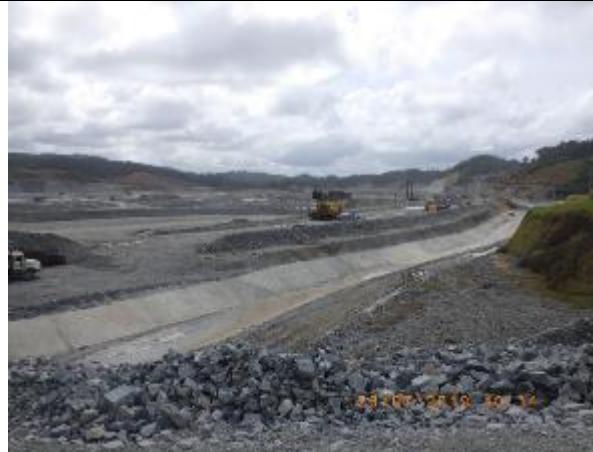
Construcción finalizada del Canal de Desviación del Río Botija (ver imagen 11).

Imagen 11. Canal de Desviación Río Botija

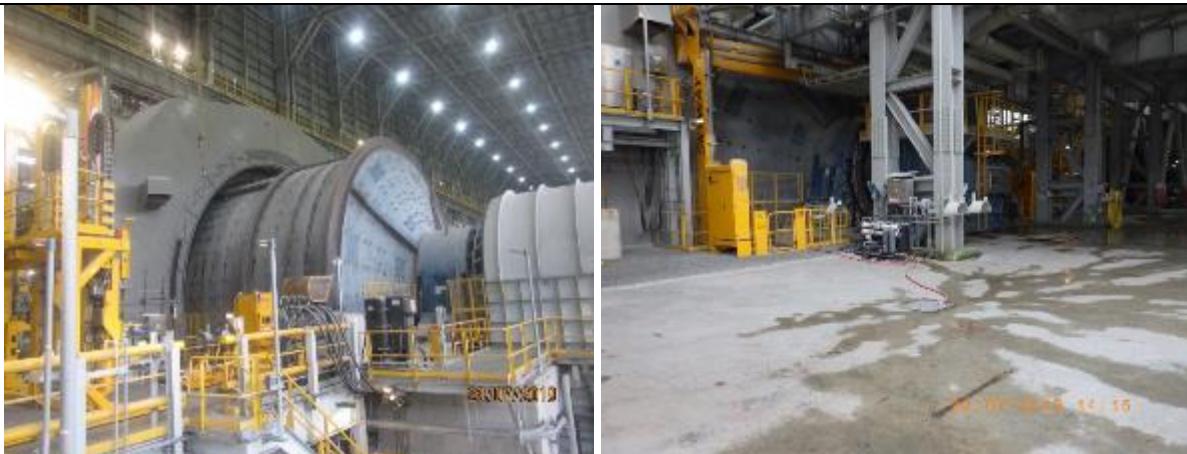
Los molinos de la Planta de Procesos, continúan en comisionamiento (ver imágenes 12 y 13).

Imágenes 12 y 13. Área de Molinos en la Planta de Procesos (978056 N/ 540243 E)

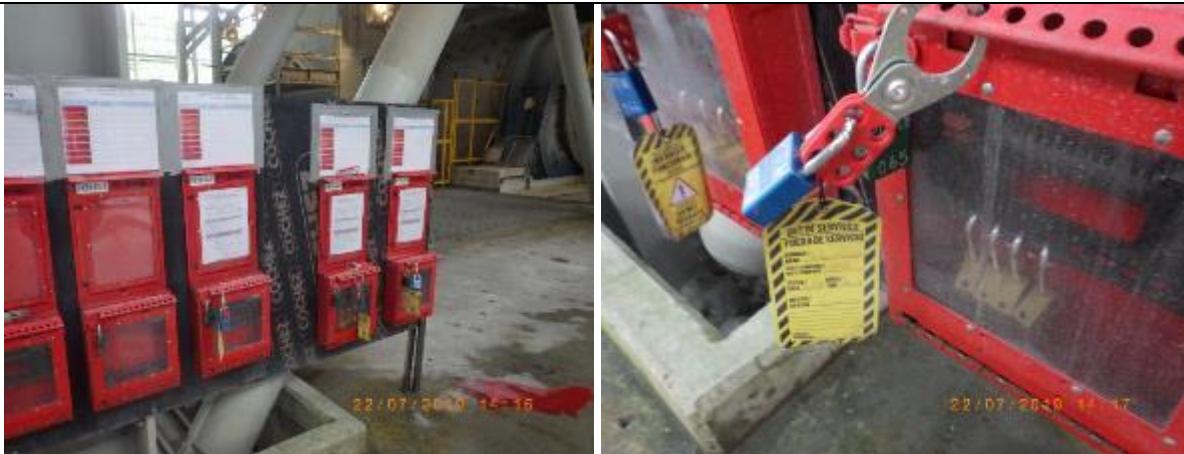
Se observó la implementación del Sistema LOTO (Lock Out Tag Out), para el bloqueo preventivo y de emergencia de las actividades en la Planta de Procesos (ver imágenes 14 y 15).

Imágenes 14 y 15. Padlock del Sistema LOTO en la Planta de Procesos

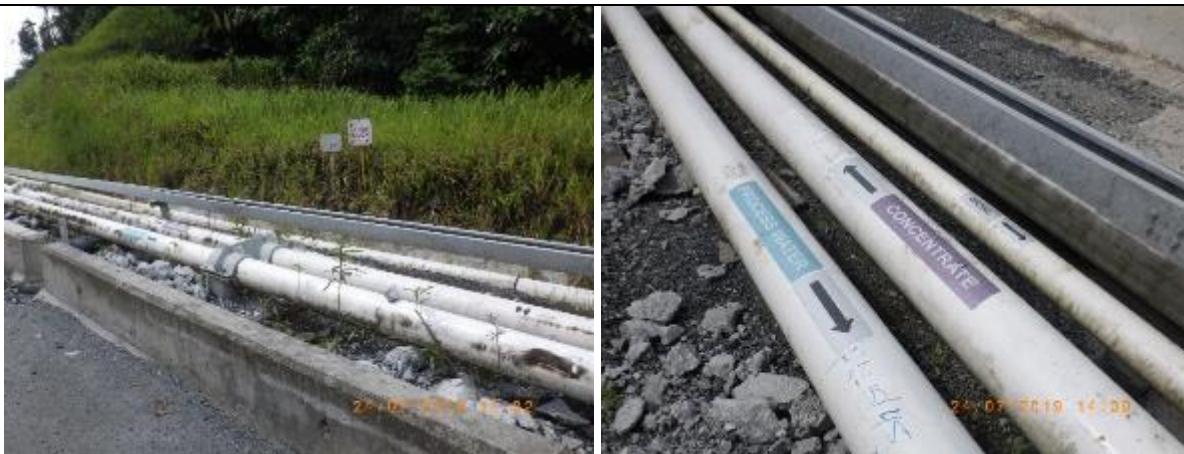
Mineroducto instalado en el Camino a la Costa (ver imagen 16). El Mineroducto consta una (1) tubería para el transporte de concentrado de cobre, una tubería para el agua de proceso (con relaves) desde Puerto a sitio Mina y una (1) tubería para el transporte de combustible diésel (ver imagen 17).

Imágenes 16 y 17. Mineroducto instalado en el Camino a la Costa (983012 N/ 538966 E) y tuberías del Mineroducto para agua de proceso, concentrado y diésel (985470 N/ 537021 E)

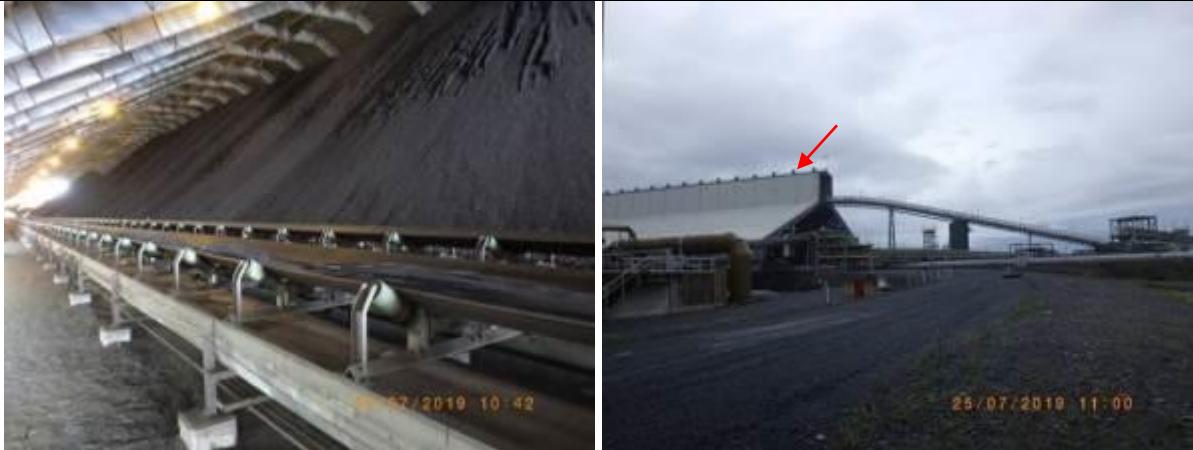
Las áreas de almacenamiento de Carbón (ver imágenes 19 y 20) y concentrado (ver imágenes 21 a 23), y la tubería de carga de concentrado, se encuentran en edificaciones parcialmente cerradas, como medida de control del polvo.

Imágenes 19 y 20. Área de almacenamiento de Carbón (996785 N/ 533819 E)

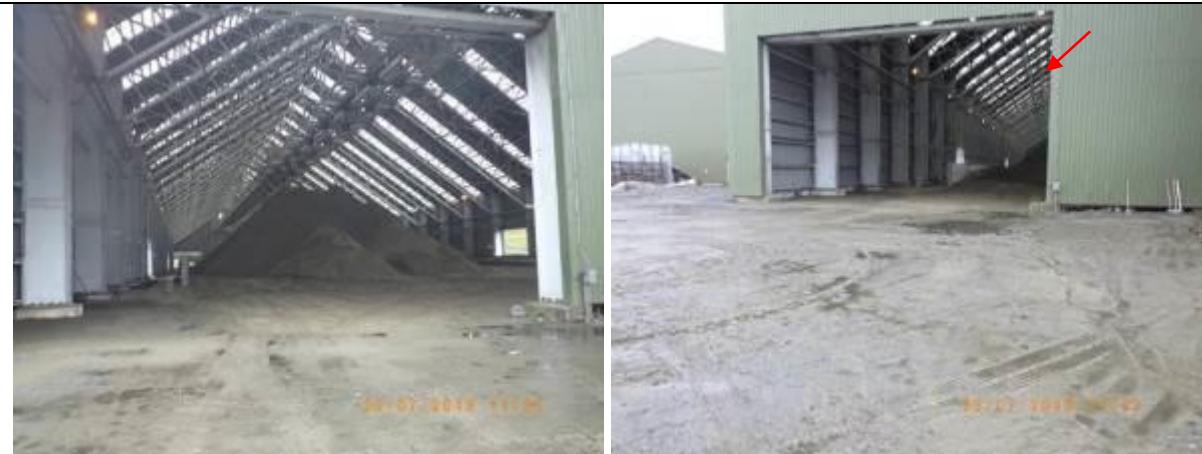
Imagen 21 y 22. Área de almacenamiento de concentrado (996460 N/ 533839 E)

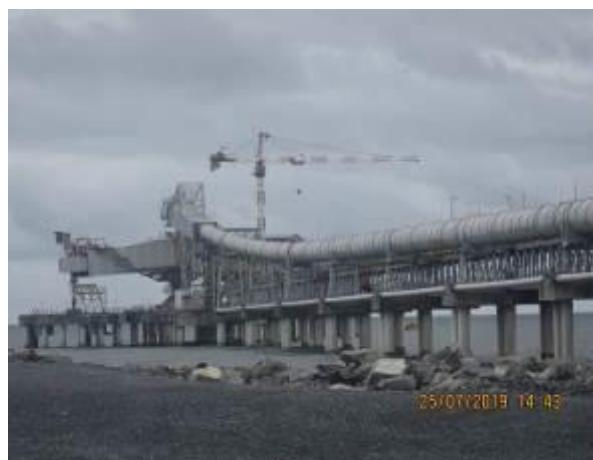
Imagen 23. Vista de la tubería de carga de concentrado de cobre (997132 N/ 533514 E)

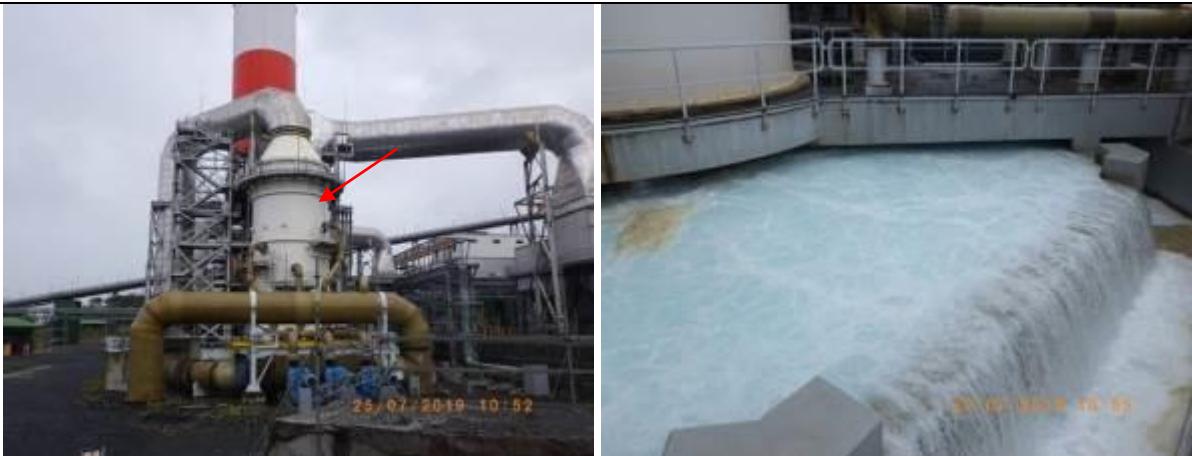
La Planta de Generación Eléctrica cuenta con una unidad de desulfuración de gases de combustión, hasta su liberación al mar (ver imágenes 24 a 26).

Imagenes 24 y 25. Vista de la unidad de desulfuración de gases de combustión  
(996883 N/ 533836 E)

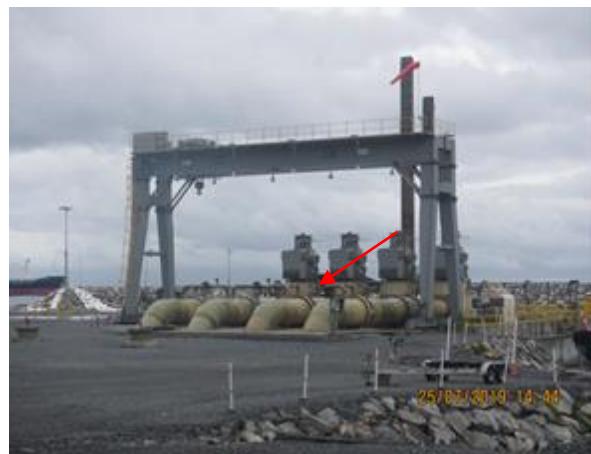
Imagen 26. Difusores de descarga al mar de la Planta  
de Generación Eléctrica (997132 N/ 533514 E)

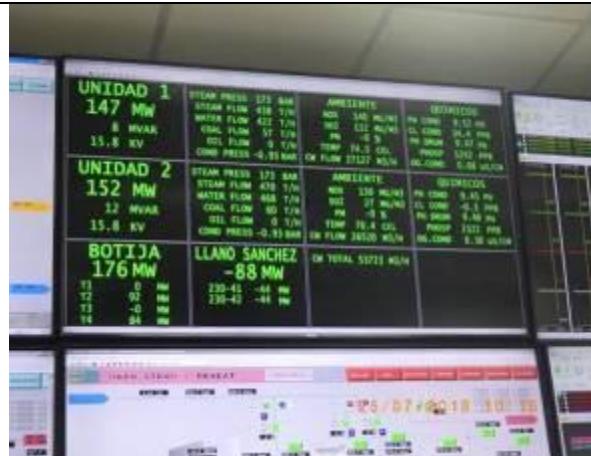
Durante la inspección, se evidenció que en la Planta de Generación Eléctrica se verifican una serie de parámetros ambientales (ver imagen 27).

Imagen 27. Vista de los parámetros evaluados en la Planta de Generación Eléctrica

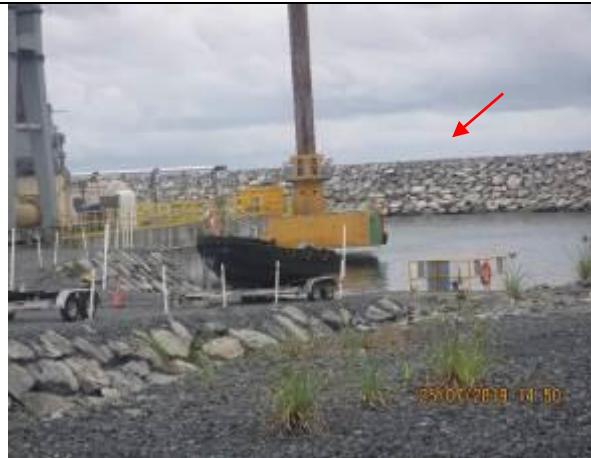
Los difusores se encuentran a 4 metros de distancia, esto a su vez se encuentran adyacentes al Rompeolas (ver imagen 28).

Imagen 28. Difusores ubicados adyacentes al Rompeolas  
(997132 N/ 533514 E)

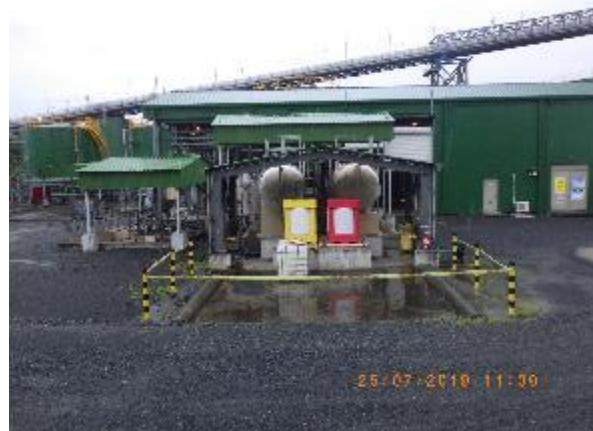
MPSA realiza la adecuación del pH del efluente de la Planta Desmineralizadora, mediante la adición de ácido o base (ver imagen 29) y cuenta con un sistema para retirar cualquier sobrenadante oleoso que contenga la descarga de agua al mar (ver imágenes 30 y 31).

Imagen 29. Sitio para la neutralización en la Planta  
Desmineralizadora (996935 N/ 533884 E)

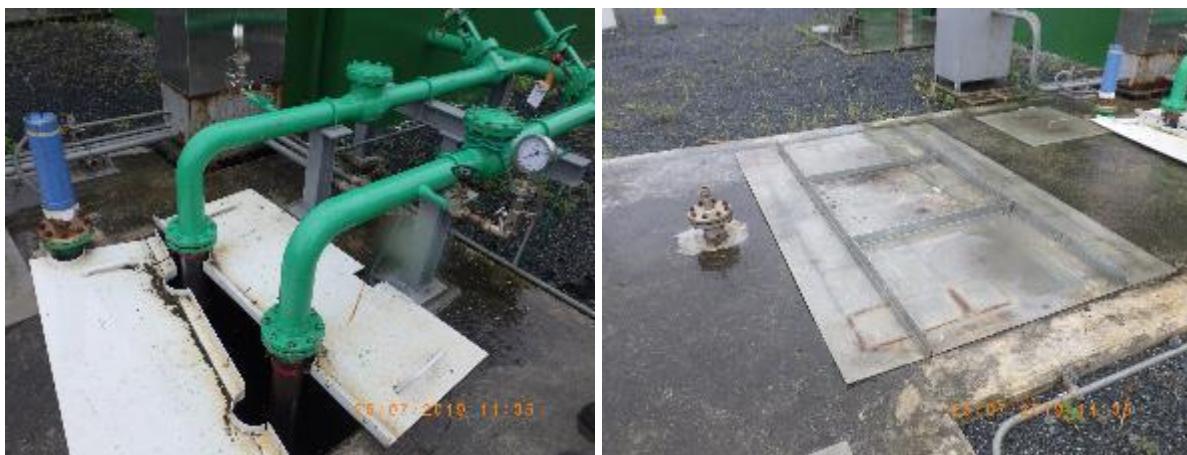
Imágenes 30 y 31. Sitio para retiro del sobrenadante oleoso de la descarga de agua al mar  
(996935 N/ 533884 E)

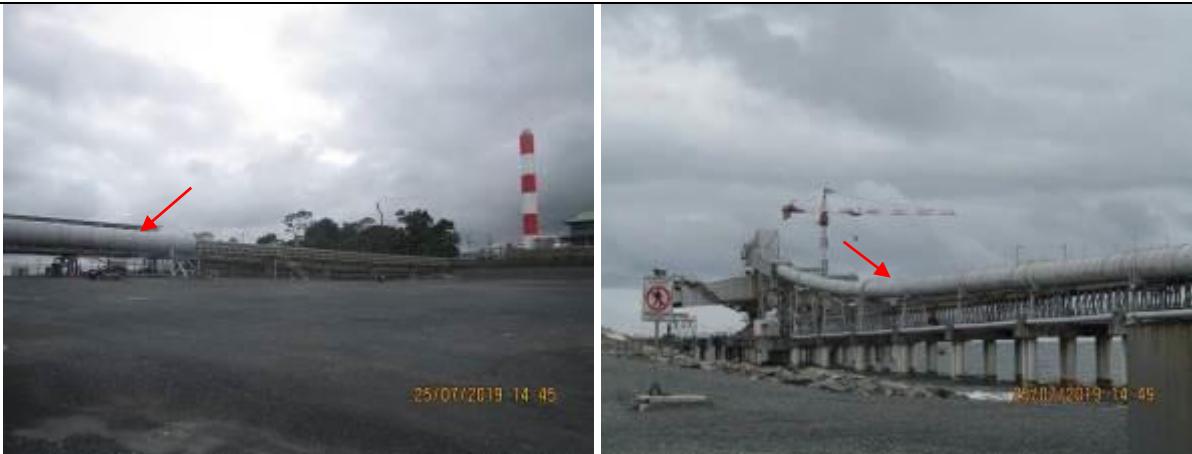
Las fajas transportadoras de carbón y concentrado están cubiertas (ver imágenes 32 a 35).

Imágenes 32 y 33. Fajas trasportadoras de concentrado en Puerto (997132 N/ 533514 E)

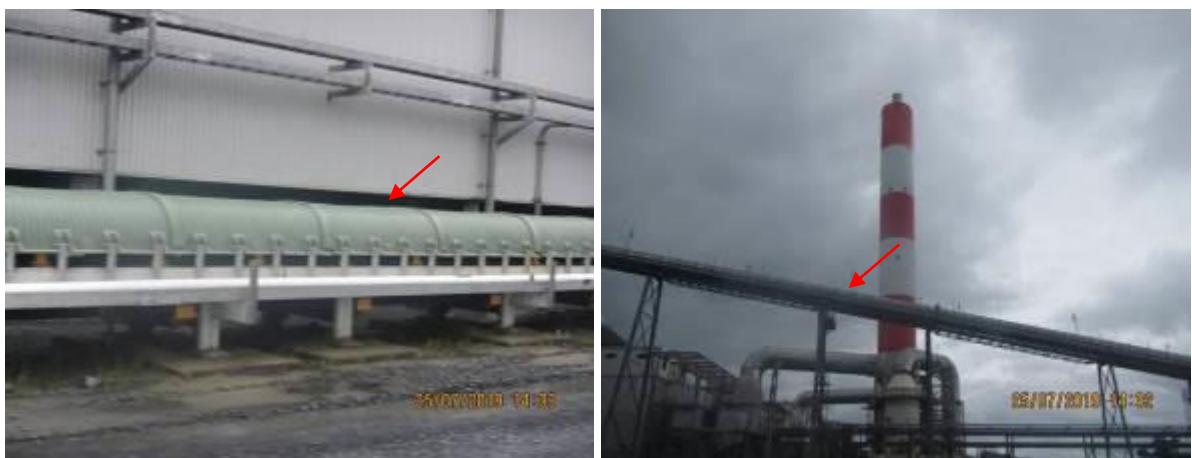
Imágenes 34 y 35. Vistas de la faja trasportadora de carbón (996303 N/534034 E)

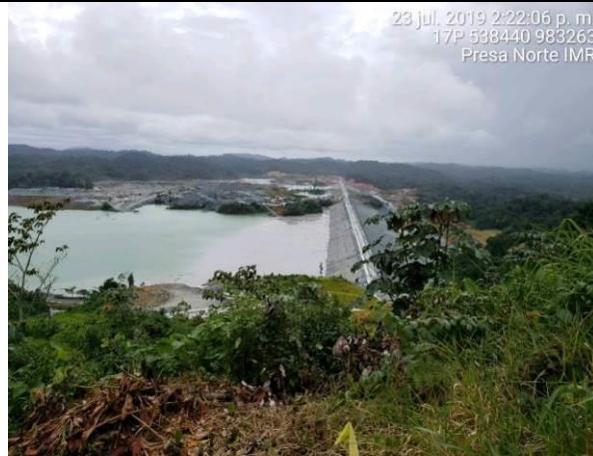
La optimización de la captación de los relaves provenientes de la Planta de Procesos, definidos como colas, relaves o jales, obedecerá a una combinación constructiva de diques de relaves conocida como arranque, tipo Aguas Abajo (Down Stream) en combinación con un Eje Central (center line), métodos considerados geotécnicamente más seguros para este tipo de diques. La superficie y capacidad de la IMR, se expandirá a medida que se lleve a cabo la producción minera; en atención permanente de los actores de seguridad en la mina (ver imagen 36).

Imagen 36. Vista Panorámica de la Presa Norte de la IMR; en color gris la deposición de los relaves (983263 N/ 588440 E)

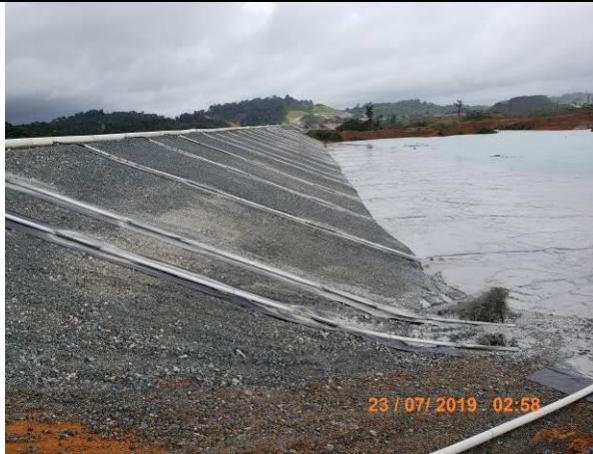
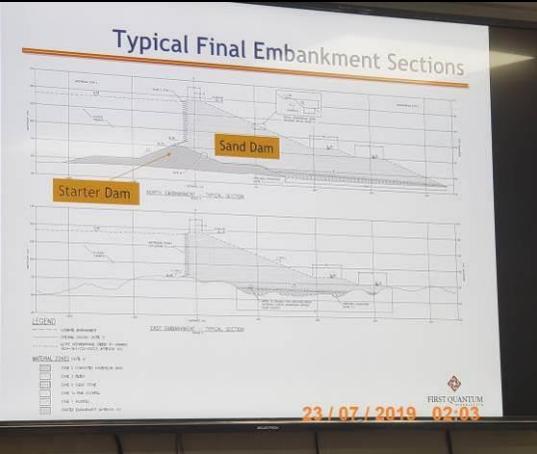
La Presa Este y la Presa Norte de la Instalación de Manejo de Relaves (IMR), se construyen por etapas; la altura en el inicio del proceso de minado será de 76 metros y se elevará hasta 85 metros en el año 2; previendo que, durante el año 20 de operaciones del Proyecto, tendrán una altura de 145 metros (ver imágenes 37 y 38).

Imágenes 37 y 38. Detalle del enrocado de la Presa Norte de la IMR y tubería de alimentación de los relaves hacia la tina (983263 N/ 588440 E) y detalle de diseño de construcción de la presa con el uso del Sistema Aguas abajo + Center Line.

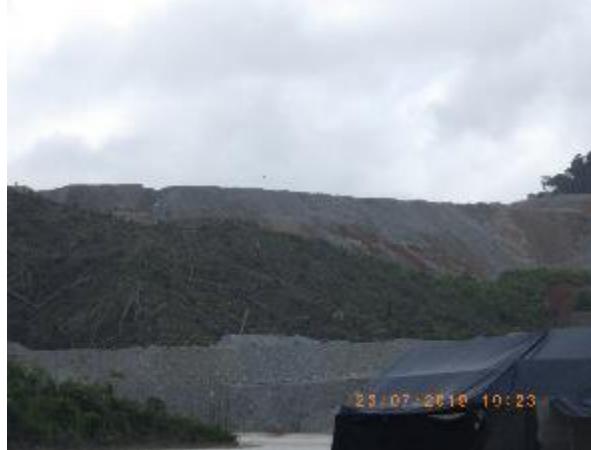
MPSA mantiene la operación del Depósito (Botadero) Botija, para la disposición de roca estéril y saprolita (ver imagen 39) y el Área de Almacenamiento de mineral (ver imágenes 40 y 41) para disponer el mineral de alta, media y baja ley.

Imagen 39. Depósito (Botadero) Botija  
(976485 N/ 538057 E)

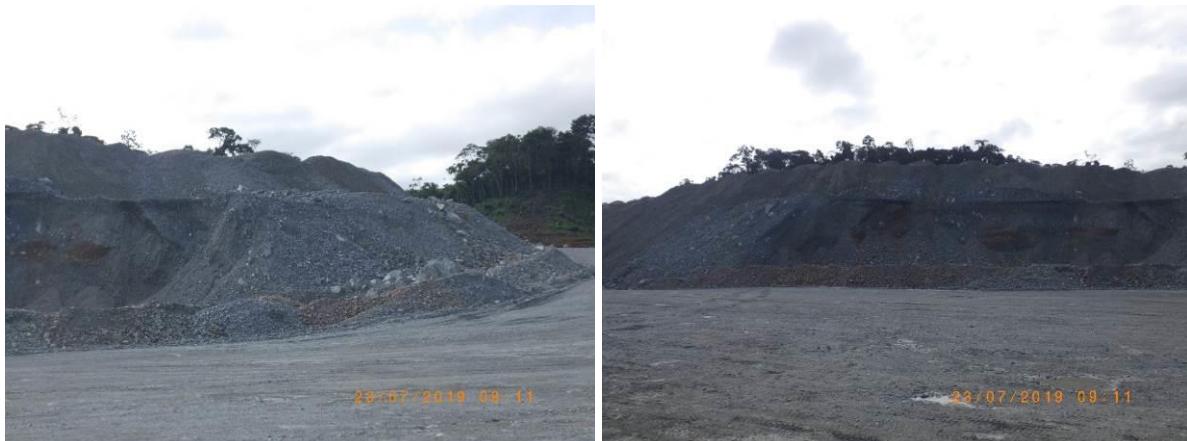
Imagenes 40 y 41. Área de almacenamiento de mineral de baja, media y alta Ley  
(977007 N/ 536743 E)

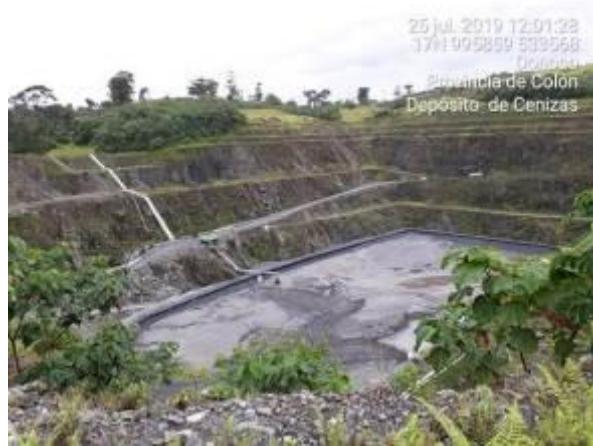
Las cenizas generadas son colectadas y depositadas en un área específica (ver imagen 42); en dicha área se bombea las aguas (escorrentía-ceniza) hacia la PTAR de lixiviados (ver imágenes 43 y 44); estas pasan por un proceso de tratamiento (ver imágenes 45 y 46) para luego ser reutilizadas en la Planta de Procesos.

Imagen 42. Área de almacenamiento de cenizas  
(995859 N/ 533568 E)

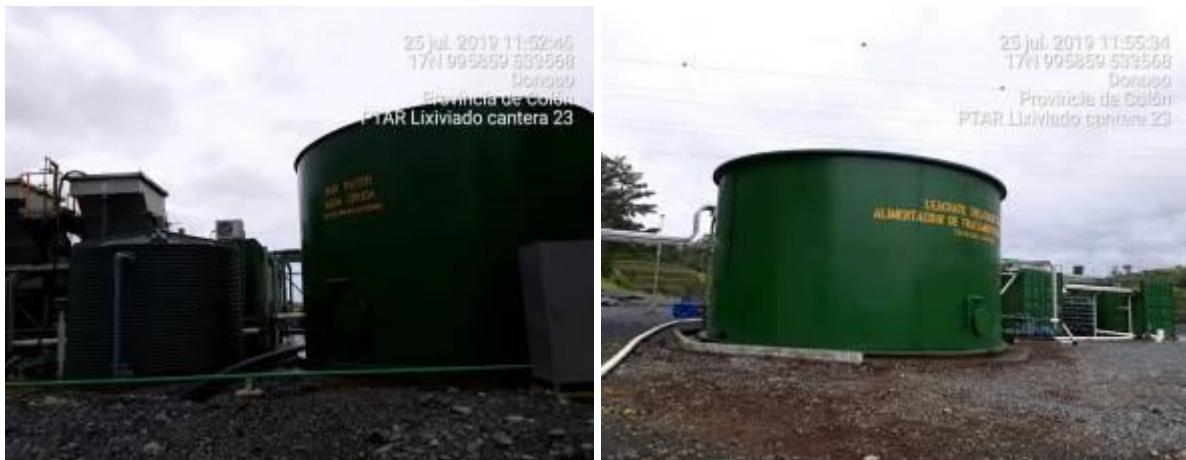
Imágenes 43 y 44. Vista de la Planta de tratamiento de lixiviados de cenizas  
(995859 N/ 533568 E)

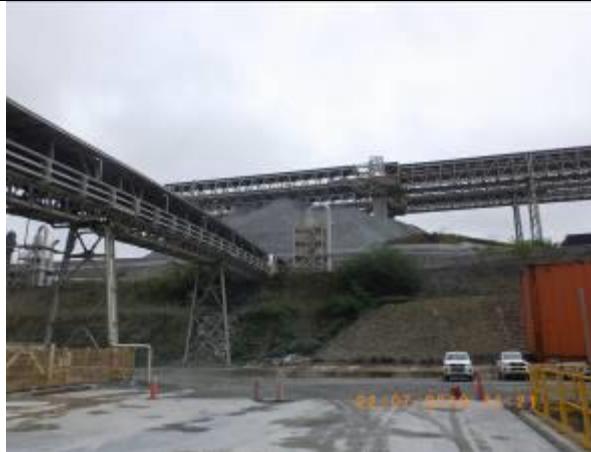
MPSA mantiene la operación del Área de almacenamiento de mineral de alta ley (stockpile) de la Planta de Procesos (ver imagen 47) para la disposición de mineral dentro de Sitio Mina.

Imagen 47. Área de almacenamiento de mineral  
(Stockpile) en Planta de Procesos  
(978119 N/ 540094 E)

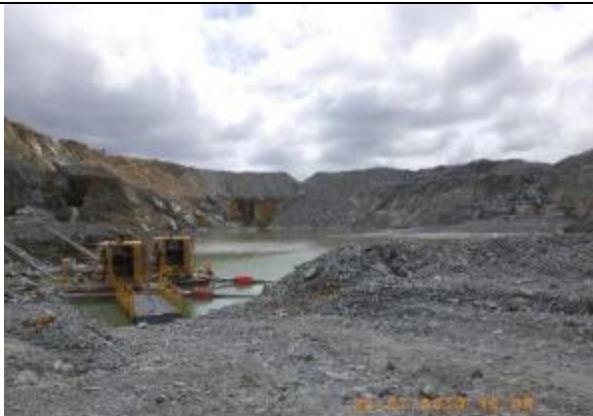
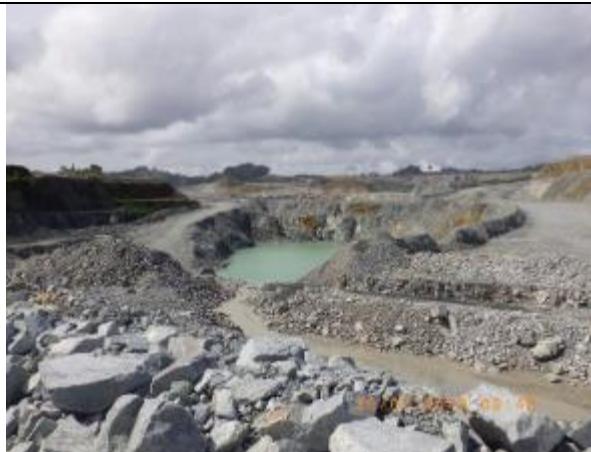
Las aguas de escorrentía que se dirigen al Tajo Botija y los influjos de agua subterránea, se colectan en los sumideros Sur y JS (ver imágenes 48 y 49).

Imágenes 48 y 49. Sumidero Sur (977050 N/ 537686 E) y Sumidero JS (977955 N/ 537834 E)

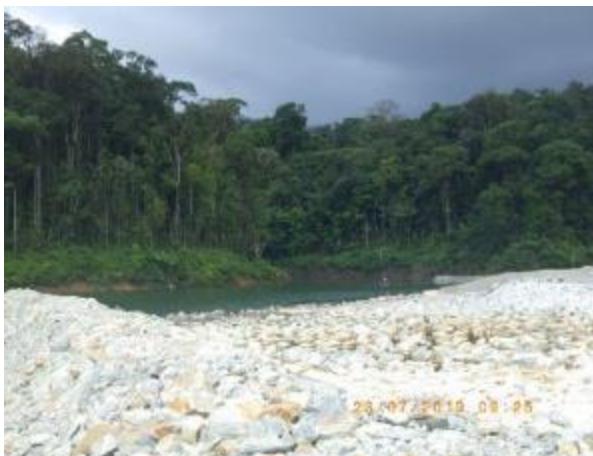
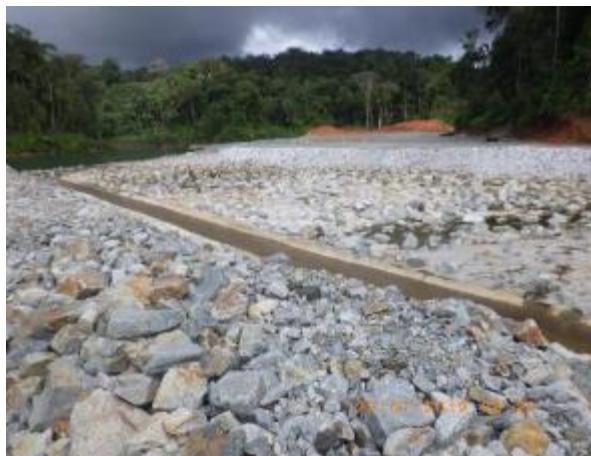
La Poza E cuenta con bombas para el suministro de agua en la Planta de Procesos y un aliviadero que conduce las aguas hacia la IMR (ver imágenes 50 y 51).

Imágenes 50 y 51. Poza E y aliviadero de conducción de aguas hacia la IMR  
(978385 N/ 536567 E)

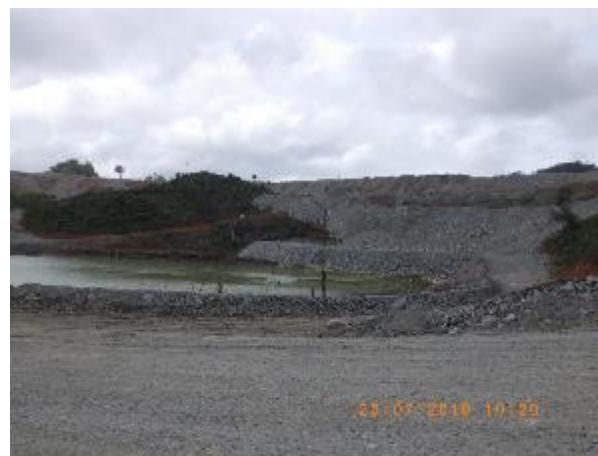
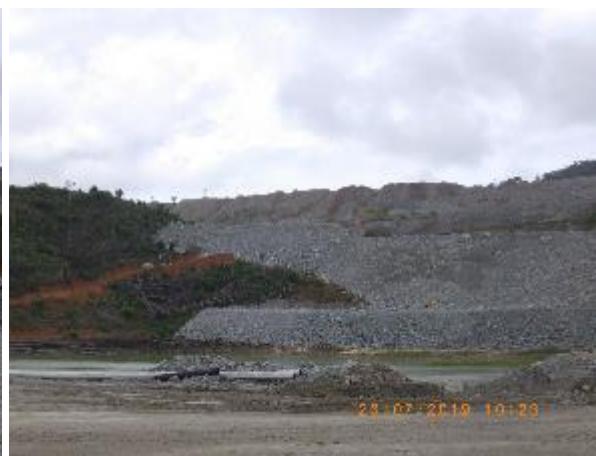
Las escorrentías provenientes del Botadero Botija, son recolectadas en la Poza de Sedimentación 2 y 2 A (ver imágenes 52 y 53)

Imágenes 52 y 53. Poza de sedimentación 2 aguas abajo del Depósito (Botadero) Botija  
(976485 N/ 538057 E)

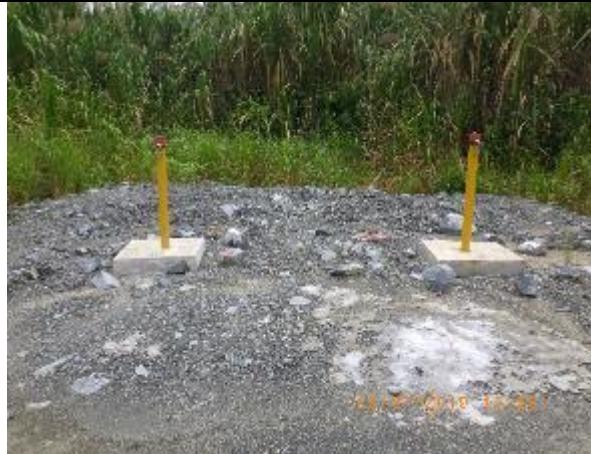
Pozos perimetrales de control en la Instalación de Manejo de Relaves IMR (ver imagen 54).

Imagen 54. Pozos de control en la IMR  
(983935 N/ 536235 E)

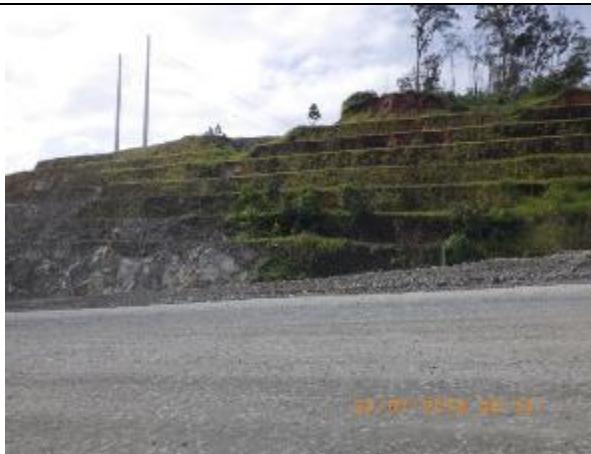
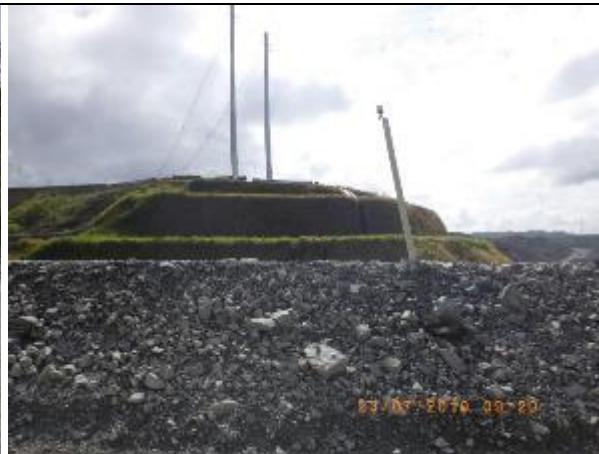
Sistemas para reforzar la estabilidad de los taludes en Sitio Mina (ver imágenes 55 y 56).

Imágenes 55 y 56. Revegetación (977736 N/ 537233 E) y canales para el manejo de escorrentía (977972 N/ 537244 E) en taludes de Sitio Mina

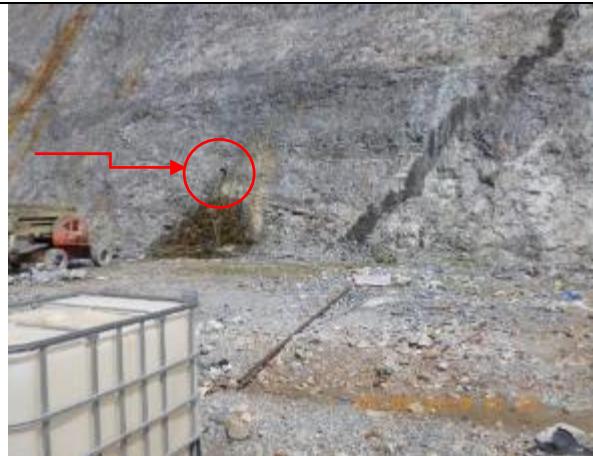
En el Tajo Botija se instalaron drenes horizontales para el alivio de la presión intersticial (ver imagen 57).

Imagen 57. Drenes horizontales en talud ubicado en el Tajo Botija (977615 N/ 537815 E)

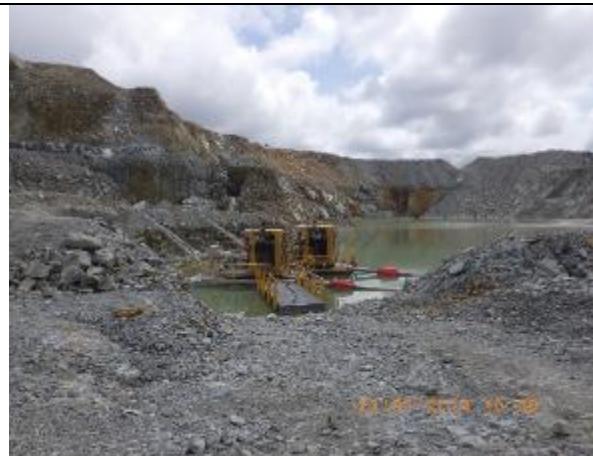
Sistema de bombeo de agua desde los sumideros Sur y JS del Tajo Botija, hacia la Poza E (ver imagen 58).

Imagen 58. Sistema de bombeo en Sumidero Sur  
(977050 N/ 537686 E)

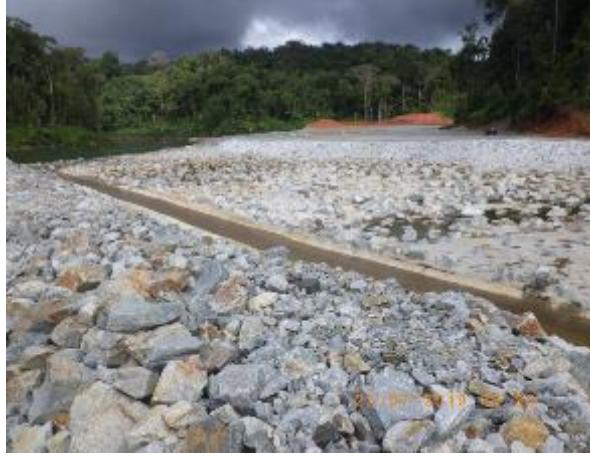
El canal de derivación de la Poza de Sedimentación E hacia la IMR (ver imagen 59), se utiliza a su vez como aliviadero.

Imagen 59. Canal de Derivación en Poza de Sedimentación E (978385 N/ 536567 E)

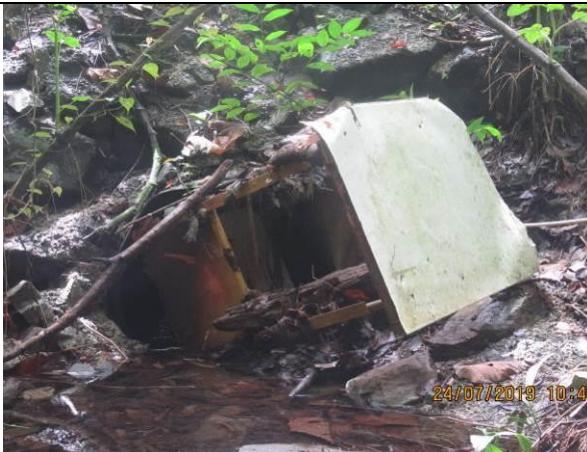
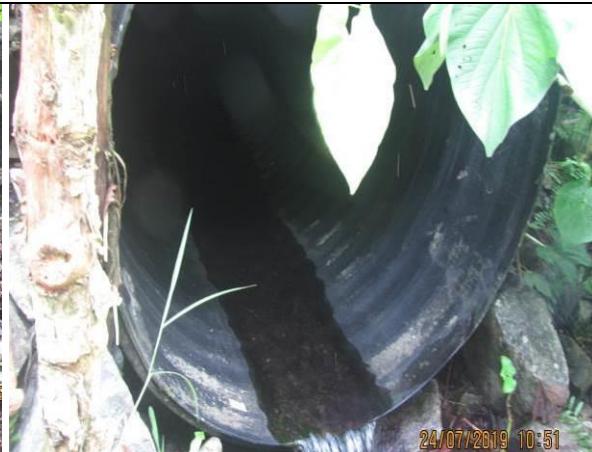
MPSA realizó adecuaciones en la entrada y salida de las alcantarillas con flujo y paso de peces en el Camino de Acceso Este, donde la entrada de las alcantarillas mantenía material rocoso que filtraba el agua e impedía el paso de peces aguas arriba y aguas abajo de los cruces de corriente (ver anexo 3.84 del Trigésimo Informe de Seguimiento). Esta medida correctiva fue verificada en campo y se encontró que una de las alcantarillas, estaba obstruida con material constructivo, a la entrada del flujo de agua (ver imágenes 64 y 65).

Imágenes 64 y 65. Cruce de corriente obstruido en la entrada del flujo en el Camino de Acceso Este (975980 N/ 542305 E)

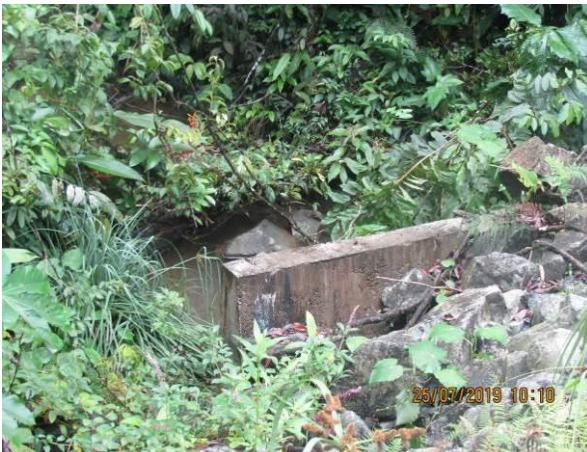
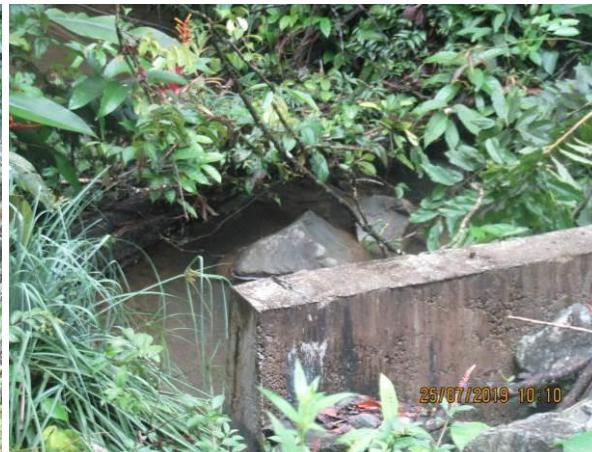
Imágenes 66 y 67. Alcantarilla a ras de suelo que permite el paso de peces aguas arriba y abajo en el Camino Morpho (994377 N/ 533705 E)

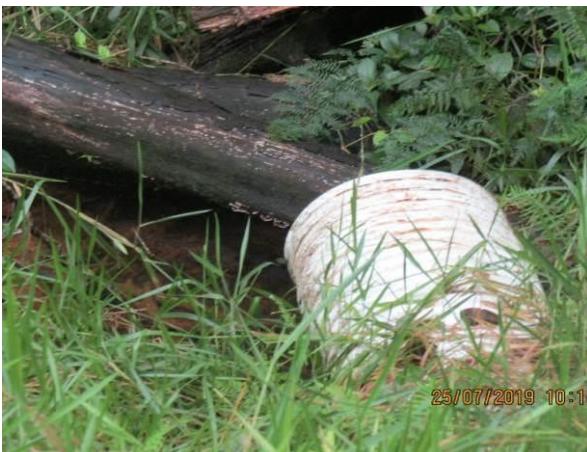
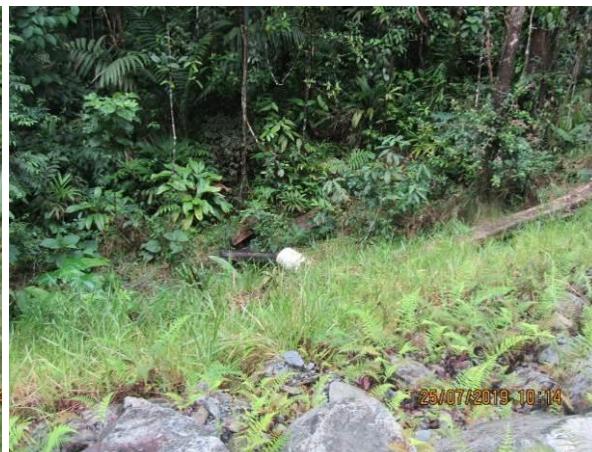
En una inspección a lo largo del Camino Morpho, se verificaron cuatro (4) cruces de corriente; el primero contaba con la primera alcantarilla en la coordenada (994377 N/ 533705 E); permitiendo el paso de peces aguas arriba y abajo (ver imágenes 66 y 67). Continuando el recorrido, en el cruce de corriente sobre la coordenada (994300 N/ 533482 E), se evidenció una alcantarilla que no está a ras del suelo; impidiendo el paso de peces aguas arriba y abajo (ver imágenes 68 y 69).

Imágenes 68 y 69. Alcantarilla que no se ubica al ras del suelo en el Camino Morpho (994300 N/ 533482 E)

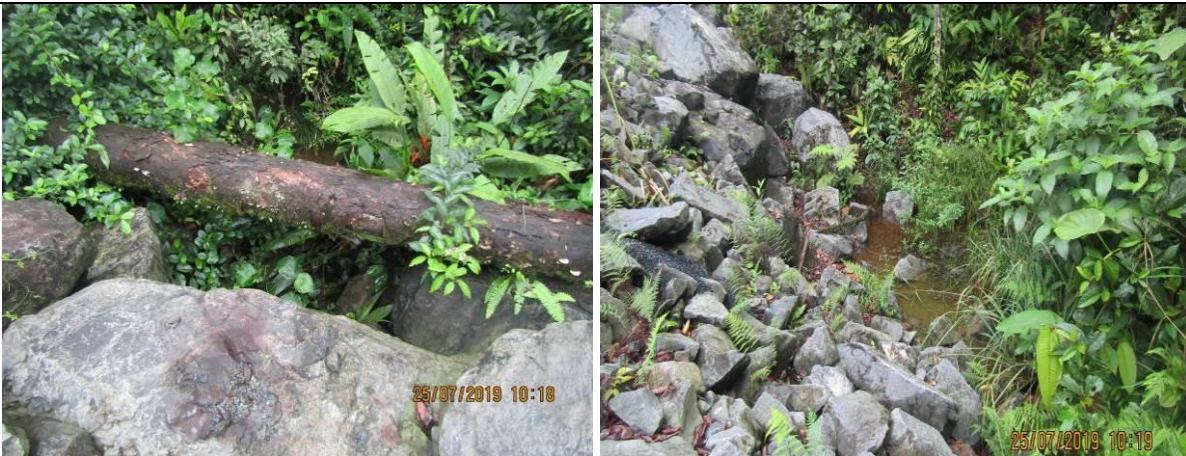
En un tercer punto (994288 N/ 533448 E), se verificó la ausencia de alcantarilla para el paso del flujo de agua y consigo de los peces; cabe mencionar que, con la construcción del camino, el agua actualmente se filtra a través del enrocado (ver imágenes 70 y 71).

Imágenes 70 y 71. Tercer punto de cruce de corriente sin alcantarilla, en el Camino Morpho  
(994288 N/ 533448 E)

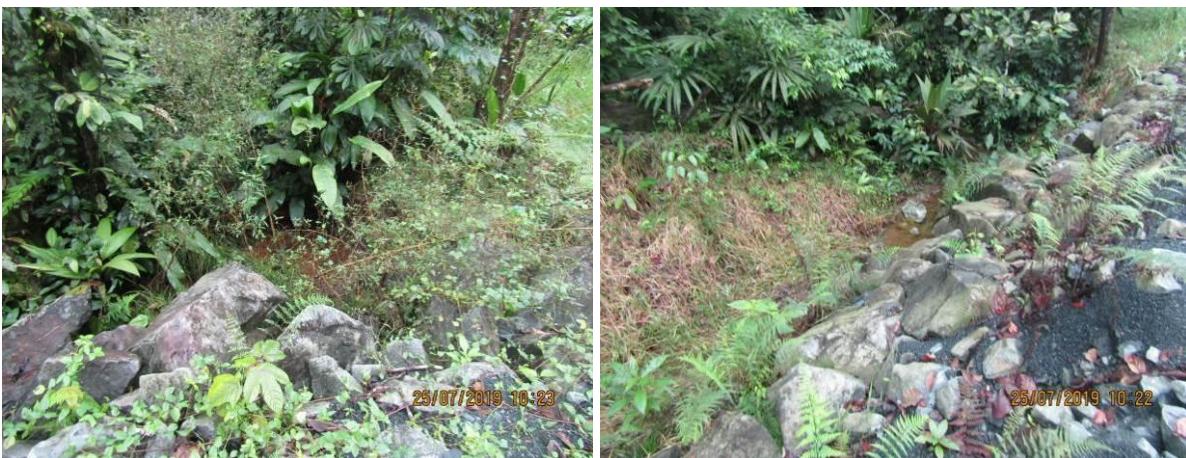
Finalmente, en el cuarto punto de cruce de corriente (994279 N/ 533414 E), no se evidenció la alcantarilla que permitiera el paso del flujo. El agua se filtra por el enrocado que se colocó para la construcción del camino; este flujo de corriente se encuentra con el flujo del tercer punto que tampoco contaba con alcantarilla, impidiendo el paso de peces aguas arriba y abajo (ver imágenes 72 y 73).

Imágenes 72 y 73. Cruce de corriente (flujo) sin alcantarilla en el Camino Morpho  
(994279 N/ 533414 E)

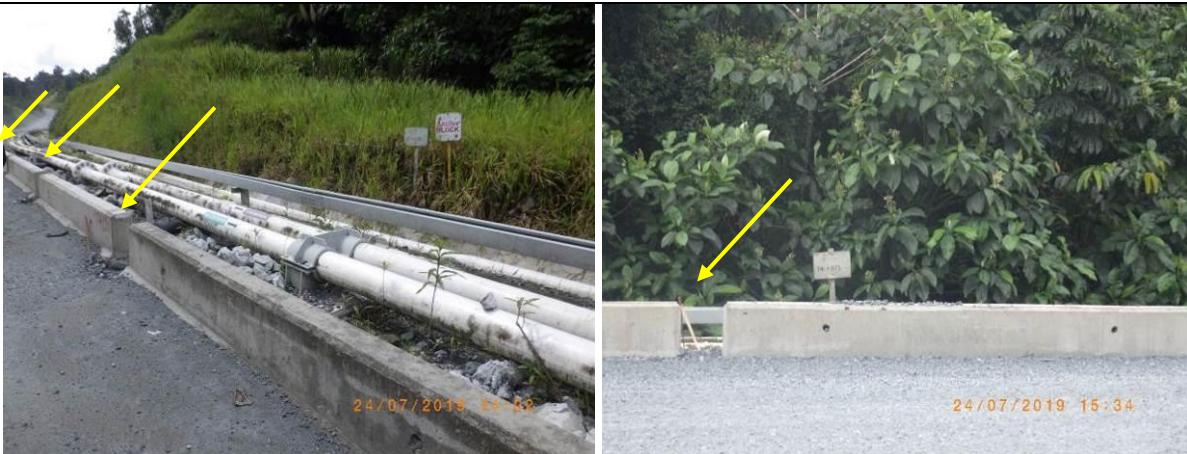
En inspección a lo largo del Camino a la Costa, se observó el Mineroducto cuyo diámetro facilita el paso de animales desde pequeños a medianos y grandes, por arriba o por abajo de las tres (3) tuberías (ver imagen 74). También se observaron los espaciamientos entre las barreras protectoras del Mineroducto, para permitir el paso de la fauna (ver imagen 75).

Imágenes 74 y 75. Tuberías del Mineroducto a lo largo del Camino a la Costa y protección no continua con espacios entre tramos que facilitan el paso de fauna (987162 N/ 535136 E)

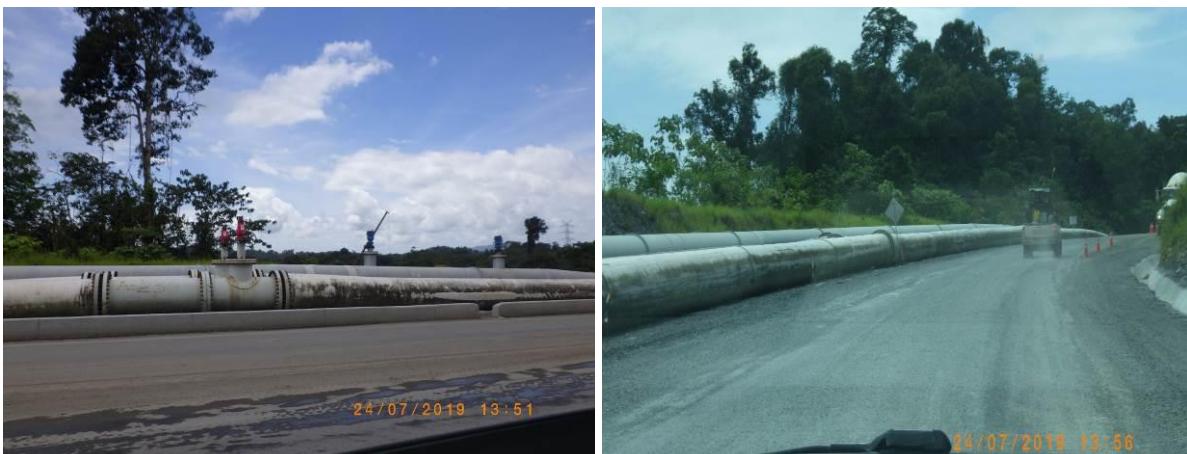
Se observaron tramos de tuberías en el camino de tuberías o Pipeline road, que van desde la Planta de Procesos e ingresan a la IMR transportando agua de proceso. Las mismas, son de un diámetro mayor y pueden dificultar el paso de la fauna (ver imágenes 76 y 77).

Imágenes 76 y 77. Tuberías de agua de proceso de un diámetro mayor, que van desde la Planta de Procesos hasta la IMR, en el Camino de tuberías o Pipeline road (980721 N/ 539491 E)

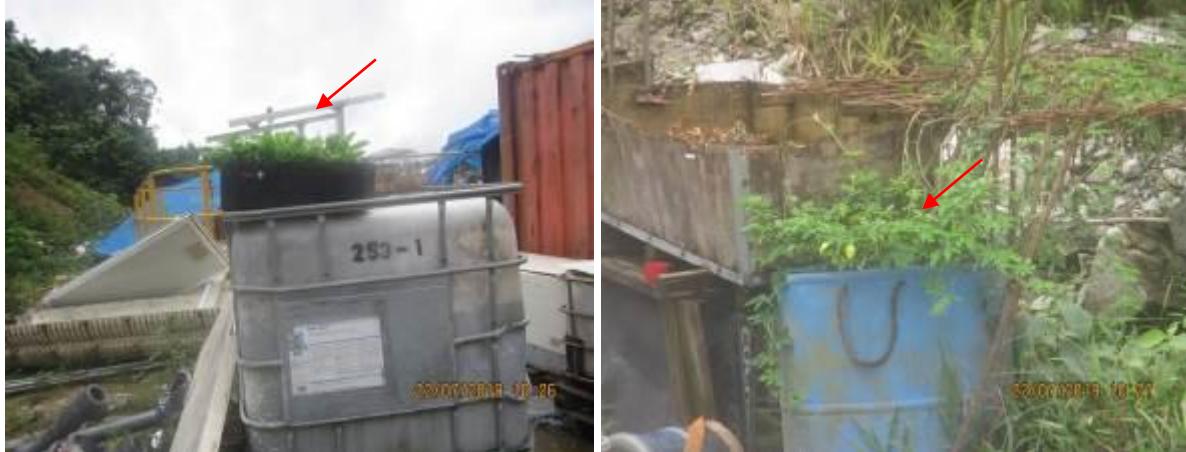
Se evidenció que en el Área 64 (frente a Cable yard), los trabajadores tenían una cocina improvisada y un cultivo de legumbres (ver imágenes 82 a 85).

Imágenes 82 y 83. Cultivo de legumbres en área Área 64 frente a Cable yard  
(978320 N/ 538939 E)
