## ANEXO 1. REGISTRO FOTOGRÁFICO

### REGISTRO FOTOGRÁFICO DEL NIVEL DE CUMPLIMIENTO DE LOS COMPROMISOS DEL PLAN DE MANEJO AMBIENTAL (PMA), DEL ESTUDIO DE IMPACTO AMBIENTAL (EsIA) Y SOCIAL, ADENDAS, LA RESOLUCIÓN APROBATORIA DEL PROYECTO “MINA DE COBRE PANAMÁ” Y SUS MODIFICACIONES APROBADAS.

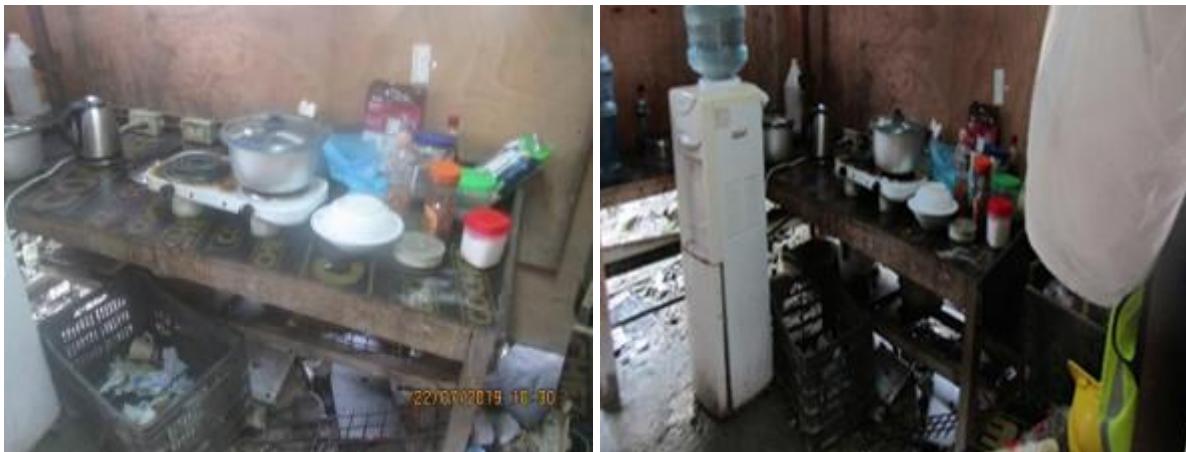
Se evidenció que en el Área 64 (frente a Cable yard), los trabajadores tenían una cocina improvisada y un cultivo de legumbres (ver imágenes 82 a 85).

Imágenes 84 y 85. Cocina improvisada en Área 64 frente a Cable yard (978315 N/ 538946 E)

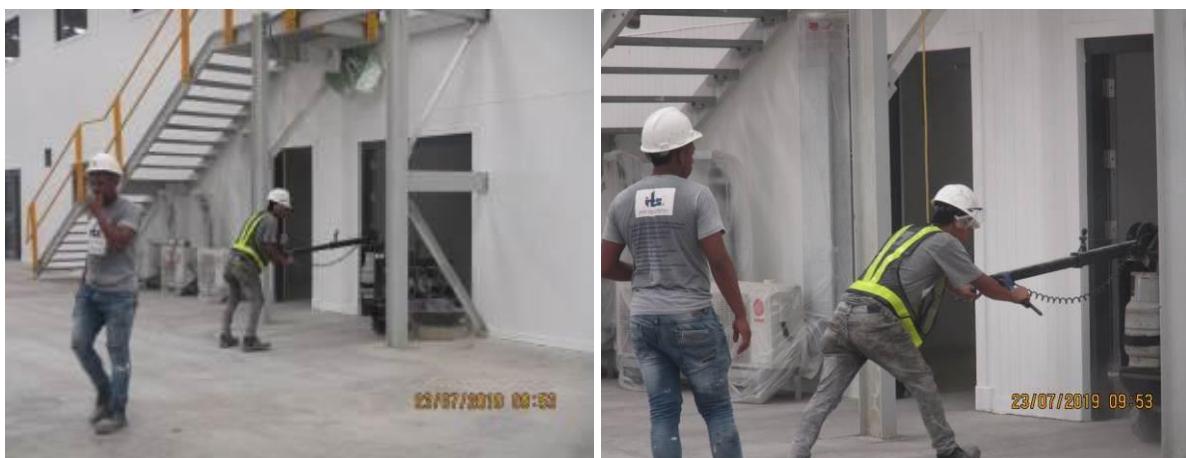
Además, en el área de MSA, se realizaban trabajos que representaban un riesgo a la salud de los trabajadores ya que los mismos no portaban protección respiratoria (ver imágenes 86 y 87). De igual manera, en el Taller principal de sandblasting, se observaron desechos metálicos; el cual es barrido por los trabajadores sin su debido equipo de protección respiratoria (ver imágenes 88 y 89).

Imágenes 86 y 87. Vista de trabajadores sin protección respiratoria en el Área MSA  
(978468 N/ 537151 E)

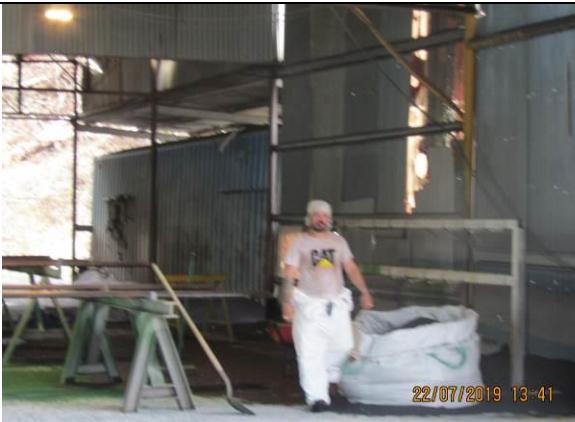
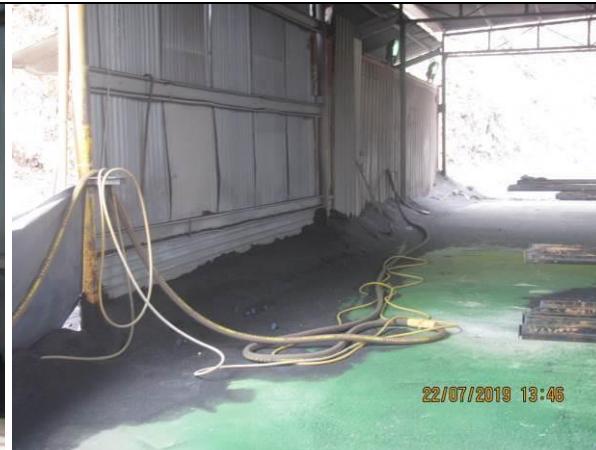
Imágenes 88 y 89. Personal estaba barriendo desechos abrasivos, sin protección respiratoria en Taller principal sandblasting (978317 N/ 538186 E)

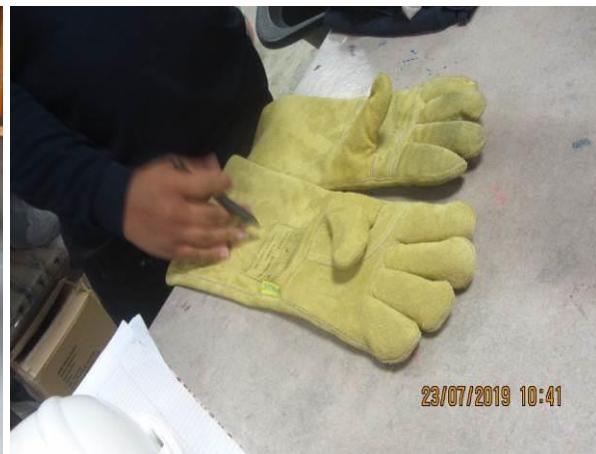
Se observó que, en la lavandería del Campamento Cobre, el personal de la lavandería que saca la ropa de las secadoras, está utilizando los guantes recomendados en la inspección anterior (ver imagen 110).

Imágenes 109 y 110. Área recreativa del Campamento GAP (995455 N/ 535272 E) y guantes para calor que utilizan para sacar ropa de secadoras en el Campamento Cobre (979006 N/ 540077 E)

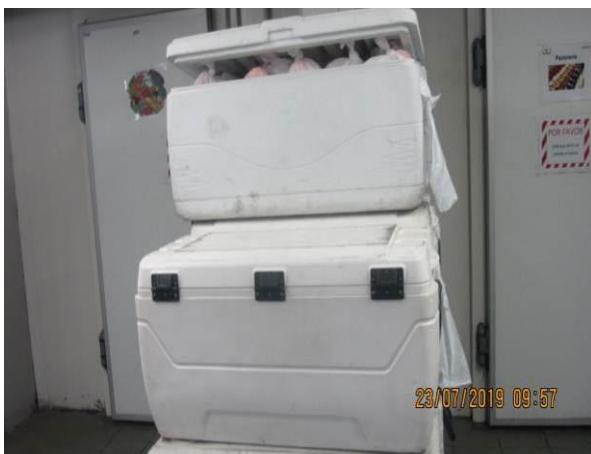
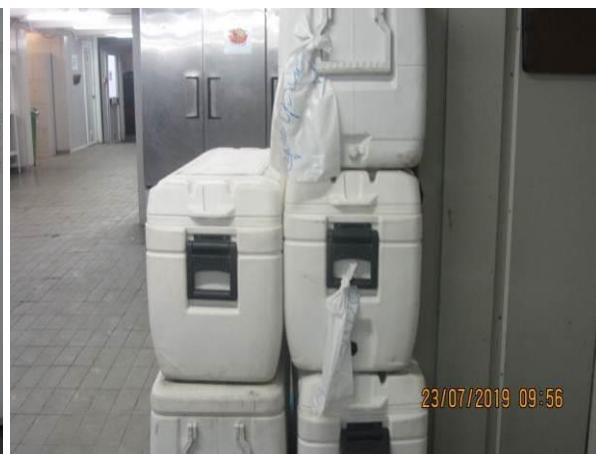
En las imágenes 111 y 112 se muestran los coolers que son utilizados en los Campamentos Cobre y El Dorado, para el traslado de la comida de los trabajadores. Es importante señalar que, en la inspección anterior, se observaron que se utilizaban coolers rotos, por lo que MPSA procedió a reemplazarlos (ver imágenes 113 y 114).

Imágenes 111 y 112. Coolers nuevos en el Campamento Cobre (979055 N/ 540123 E)

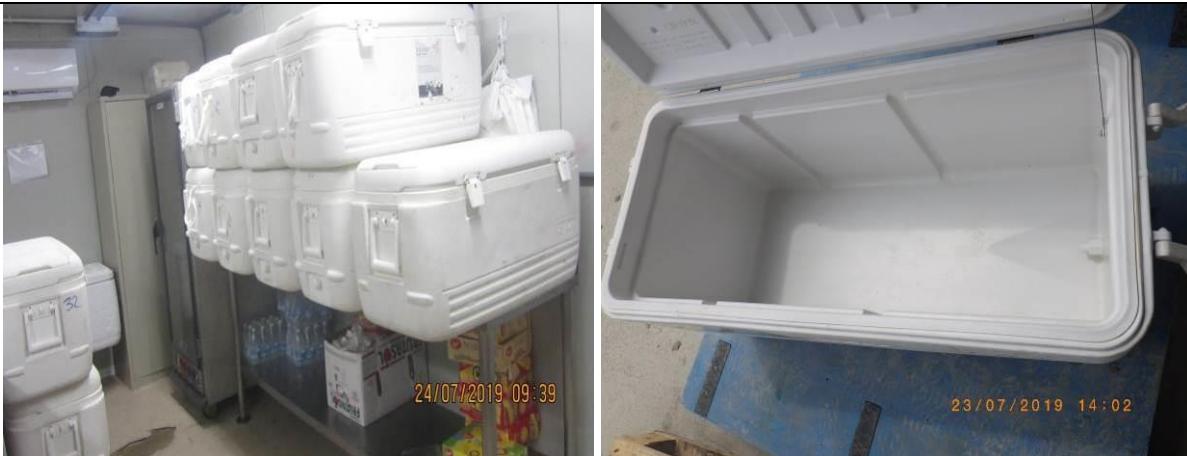
Imágenes 113 y 114. Coolers nuevos en el Campamento Dorado (975032 N/ 537895 E) y Campamento TMF (982086 N/ 539119 E)

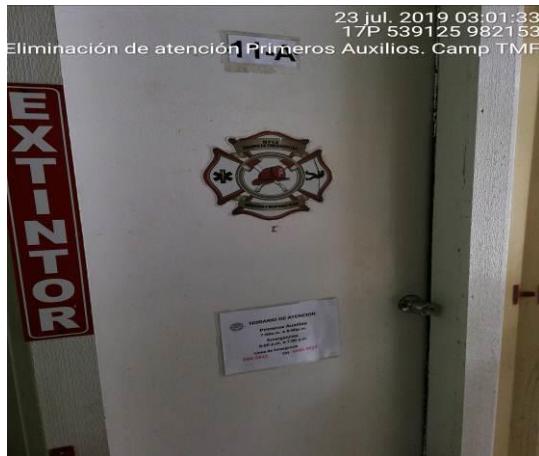
MPSA eliminó el puesto de primeros auxilios en el Campamento TMF (ver imagen 115).

Imagen 115. Puesto de Primeros auxilios eliminado en el Campamento TMF (982153 N/ 539125 E)

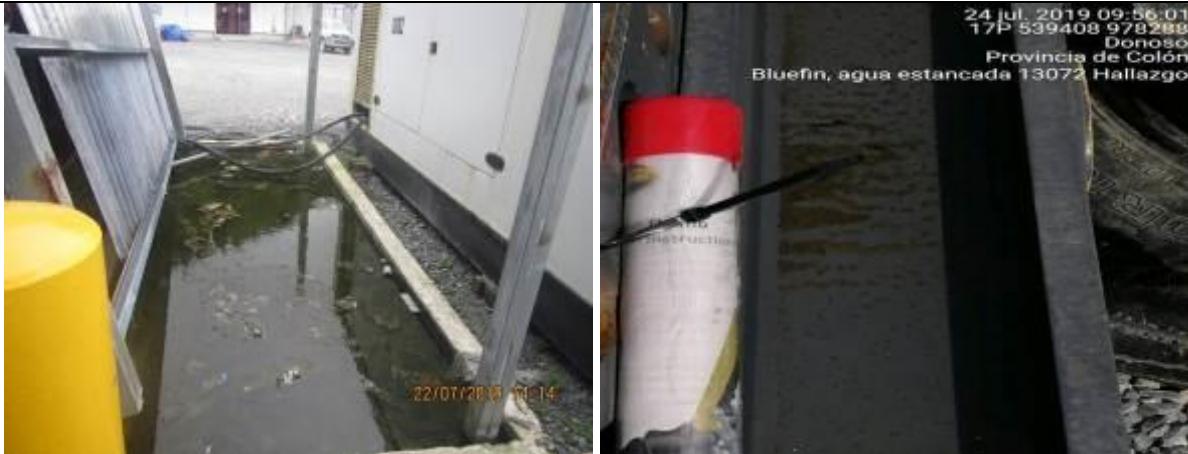
Durante la inspección, se evidenció en diferentes frentes de trabajo agua estancada; siendo las llantas el objeto recurrente (ver imágenes 130 a 135). Cabe señalar que, en el Taller Kaltire se fumigan las llantas para evitar la cría de larvas de mosquitos (ver imagen 136).

Imágenes 130 y 131. Agua estancada con larvas en el Taller de Mantenimiento de equipos livianos (978698 N/ 538502 E) y el Taller de Bluefin (978288 N/ 539408 E)

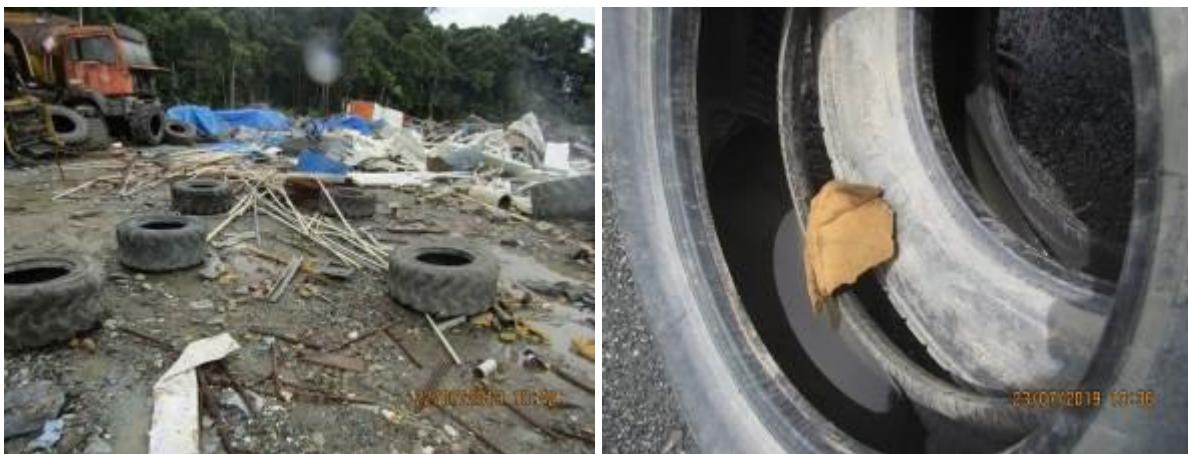
Imágenes 132 y 133. Agua estancada con larvas en el Área 64 (Acopio de chatarras), 978306 N/ 538903 E y Taller GMP (981511 N/ 538199 E)

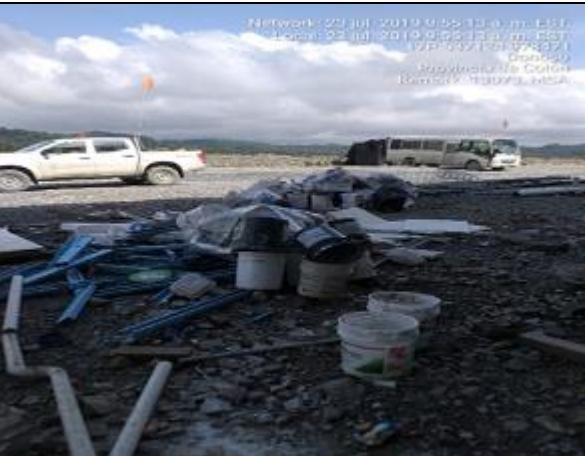
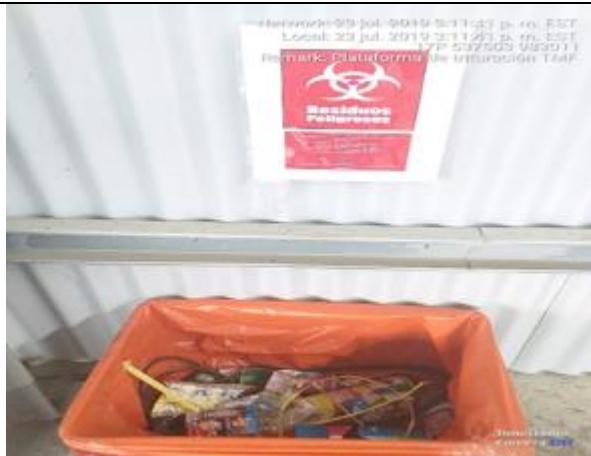
Durante la inspección, se evidenció en diferentes frentes de trabajo, un inadecuado manejo de los desechos no peligrosos y peligrosos (ver imágenes 137 a 150).

Imágenes 143 y 144. Área MSA (978471 N/ 537124 E) y Taller frente a la plataforma de trituración TMF (983011 N/ 537503 E)

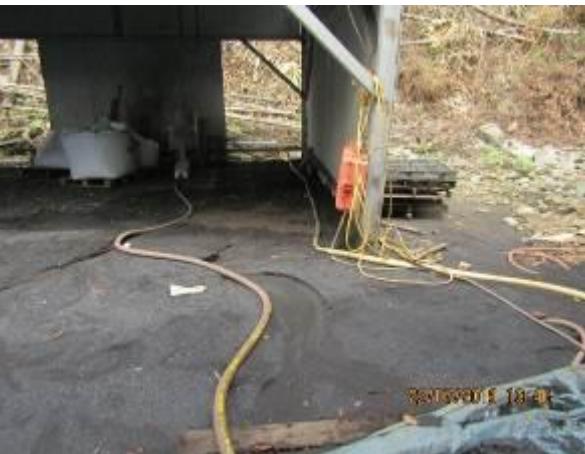
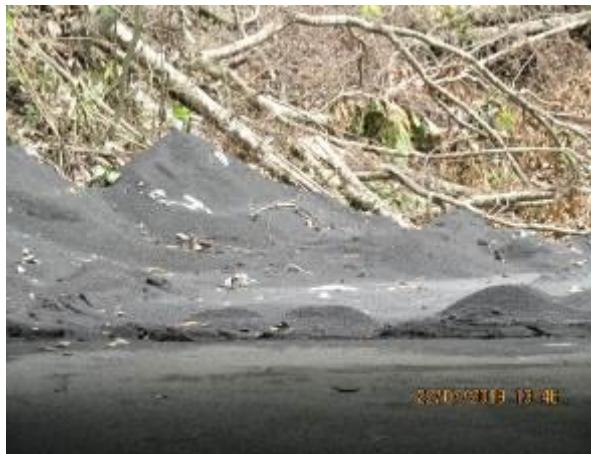
Imágenes 145 y 146. Desechos metálicos dispersos en el Taller de sandblasting (978310 N/ 538195 E)

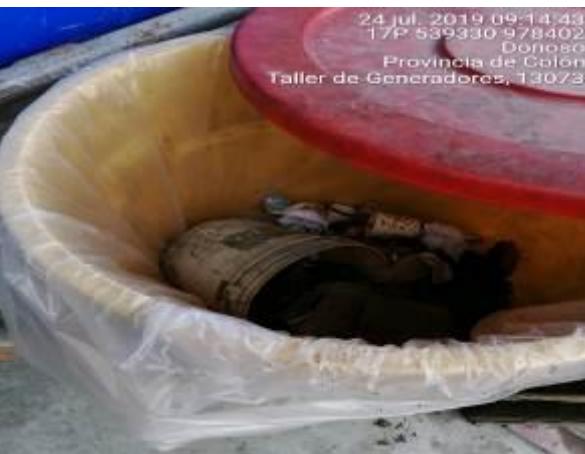
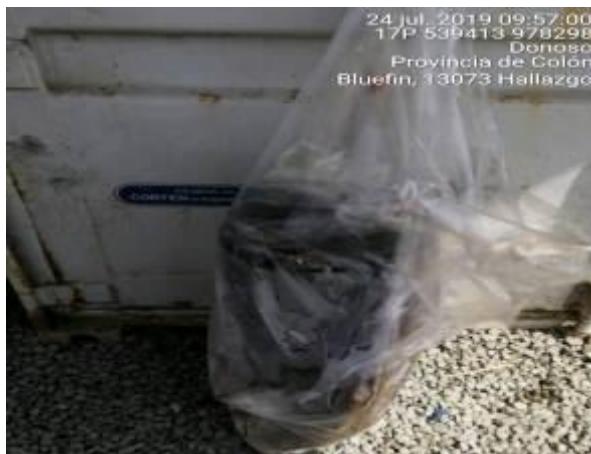
Imágenes 147 y 148. Manejo inadecuado de los desechos en el Taller de Generadores Mina (978402 N/ 539330 E) y Taller de Bluefin (978298 N/ 539413 E)

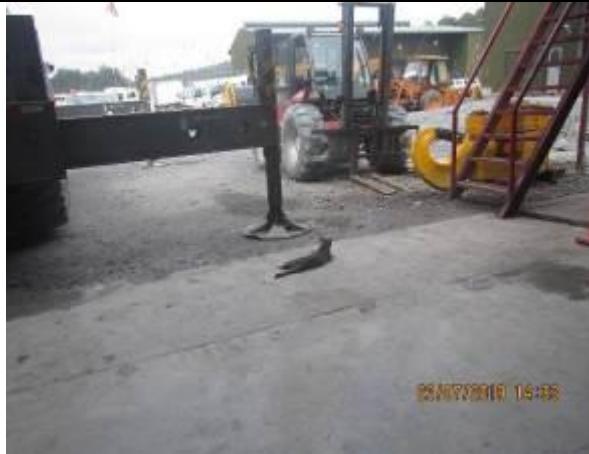
Como parte de la implementación de las políticas de no tener mascota ni alimentarlas, MPSA colocó en los diferentes campamentos, letreros sobre esta prohibición (ver imágenes 157 y 158). Sin embargo, es importante señalar que, se evidenció un gato doméstico en uno de los frentes de trabajo (ver imagen 159).

Imagen 159. Vista de un gato doméstico en el  
Taller de grúas (978694 N/ 538422 E)

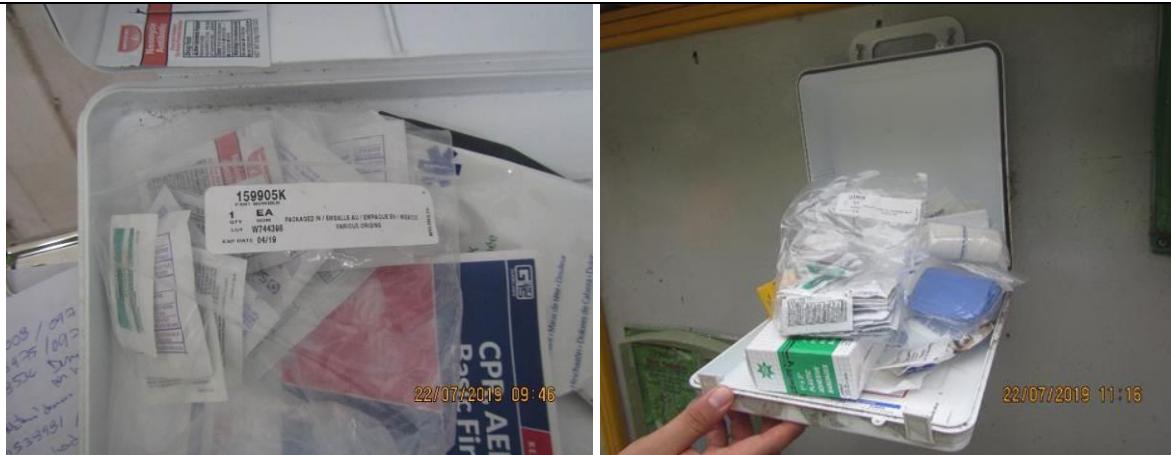
Durante la inspección, se evidenció en los diferentes frentes de trabajo las siguientes situaciones: Botiquines con insumos vencidos y ausencia de botiquín (ver imagen 161 a 166),

Imagenes 161 y 162. Botiquín con insumo vencido en el Área 64 - Almacén de sustancias peligrosas (978562 N/ 539045 E) y Área 22 (978411 N/ 538426 E)

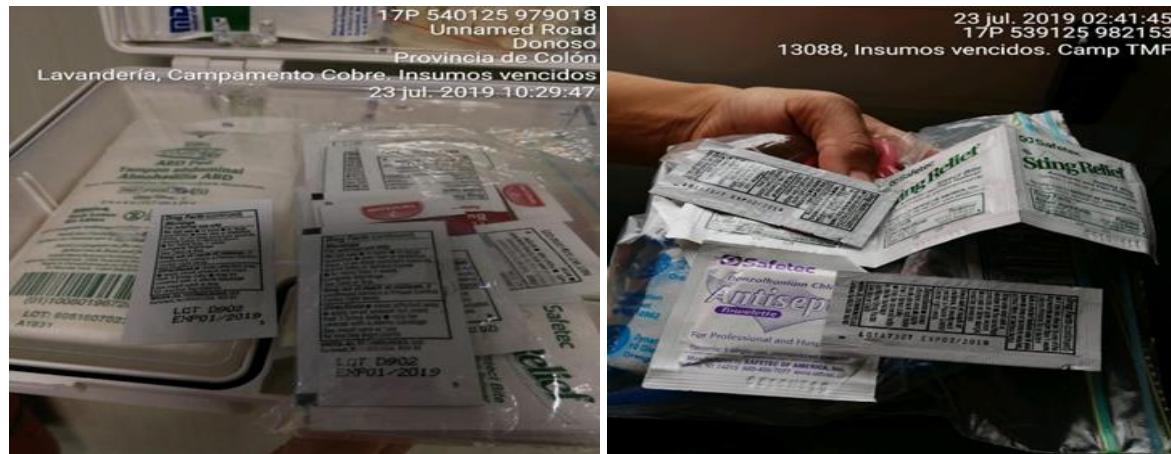
Imagen 163 y 164. Botiquín con insumo vencido en la Lavandería del Campamento Cobre (979018 N/ 540125 E) y Campamento TMF (982153 N/ 539125 E)

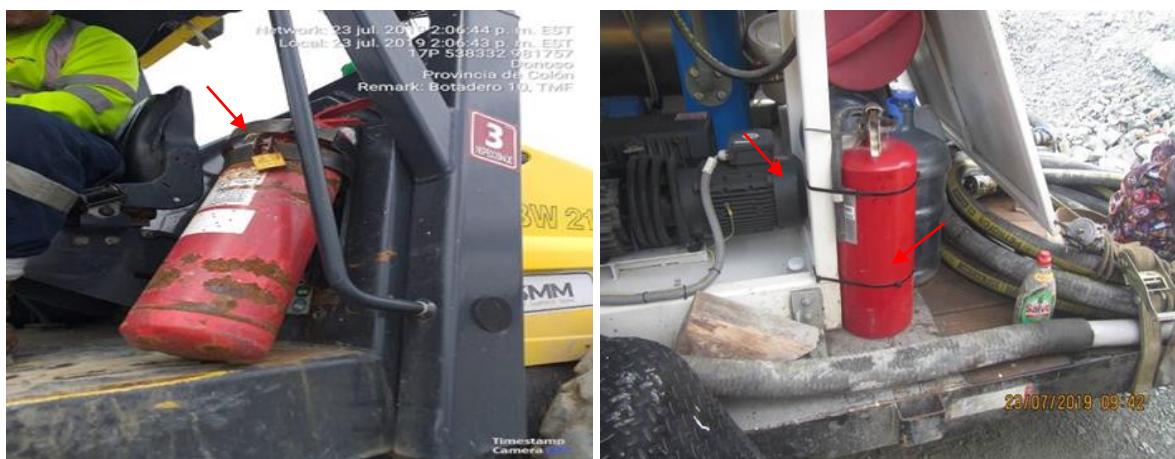
extintores fijos, lo cual no permite su uso (ver imágenes 167 y 168), extintores comprometidos (ver imágenes 169 a 171), extintores expirados (ver imágenes 172 y 173), extintores sin revisión mensual (ver imágenes 174 y 175), ausencia de extintores (ver imágenes 176 y 177), gabinetes de manguera contra incendio dañados (ver imágenes 178 y 179), persona realizando trabajo en altura sin fijar su arnés (ver imágenes 180 y 181), equipos sin su debida inspección de mantenimiento (ver imágenes 182 a 187), andamio en uso sin ser autorizado (ver imágenes 188 y 189), extensión eléctrica en mala condición (ver imagen 190) y áreas de trabajo sin ATS (ver imágenes 191 y 192).

Imágenes 167 y 168. Extintores sujetos en el Botadero 10 TMF (981757 N/ 538332 E) y Área MSA (978450 N/ 537320 E)

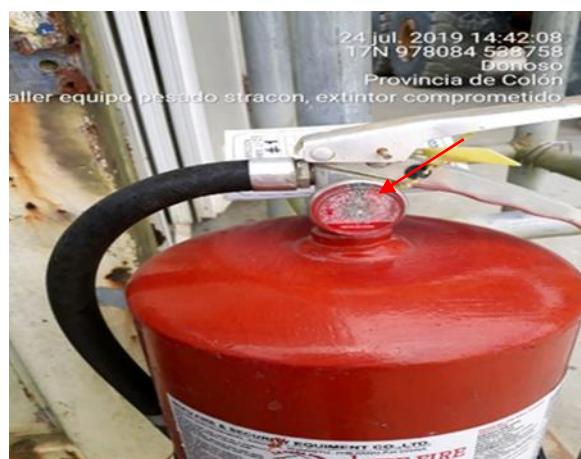
Imagen 169 a 171. Extintores comprometidos en el Taller de Mantenimiento de equipos pesados (978084 N/ 538758 E), Taller de Mantenimiento TMF (983023 N/538769 E) y Taller Mecánico de equipos livianos Punta Rincón (996014 N/ 533694 E)

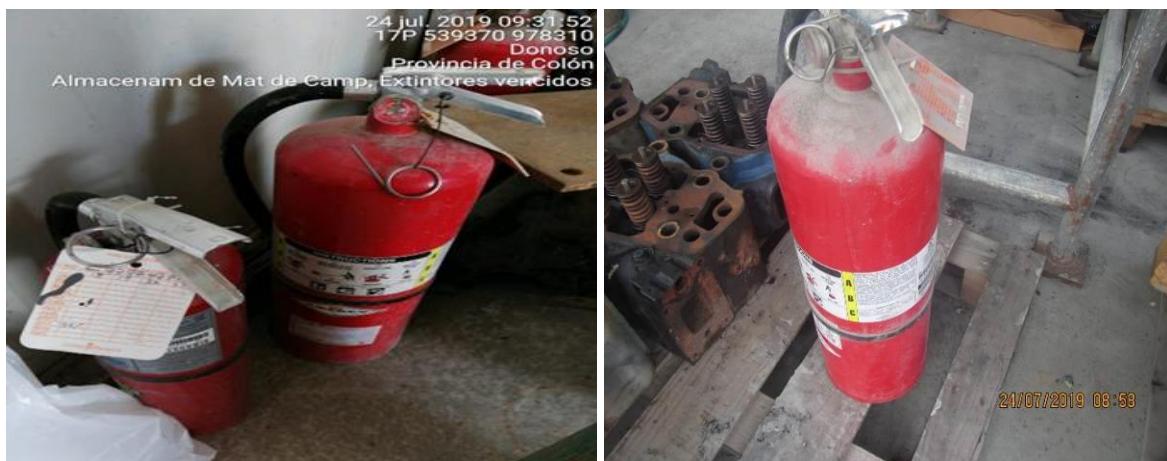
Imágenes 172 y 173. Extintores expirados en el Almacén de materiales de campamento (978310 N/ 539370 E) y Taller de Generadores (978395 N/ 539341 E)

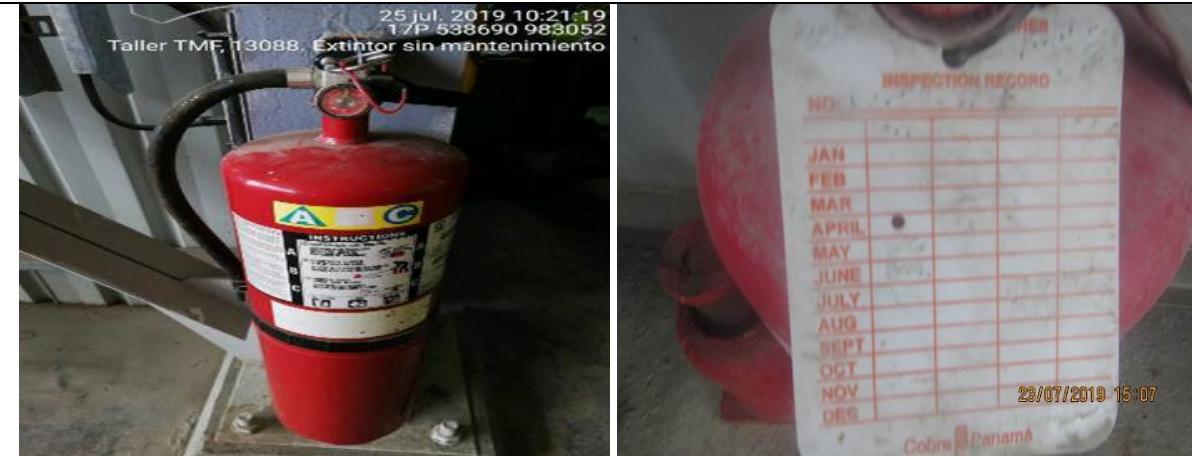
Imágenes 174 y 175. Extintor sin revisión mensual acorde al mes de inspección, en el Taller TMF (983052 N/ 538690 E) y Taller frente a la Plataforma de trituración TMF (983005 N/ 537507 E)

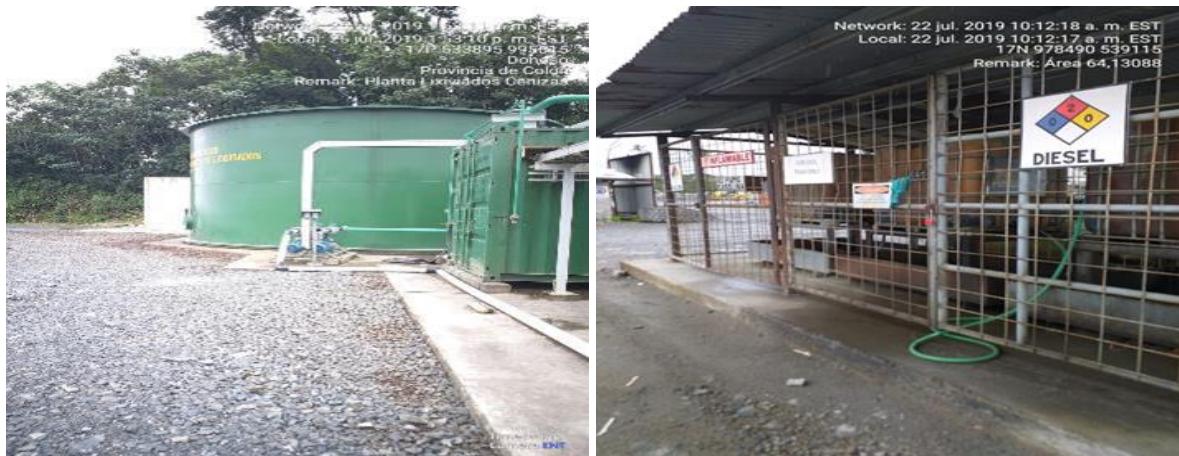
Imágenes 176 y 177. Ausencia de extintor en la Planta de tratamiento de lixiviados de cenizas (995859 N/ 533508 E) y Área 64 (978490 N/ 539115 E)

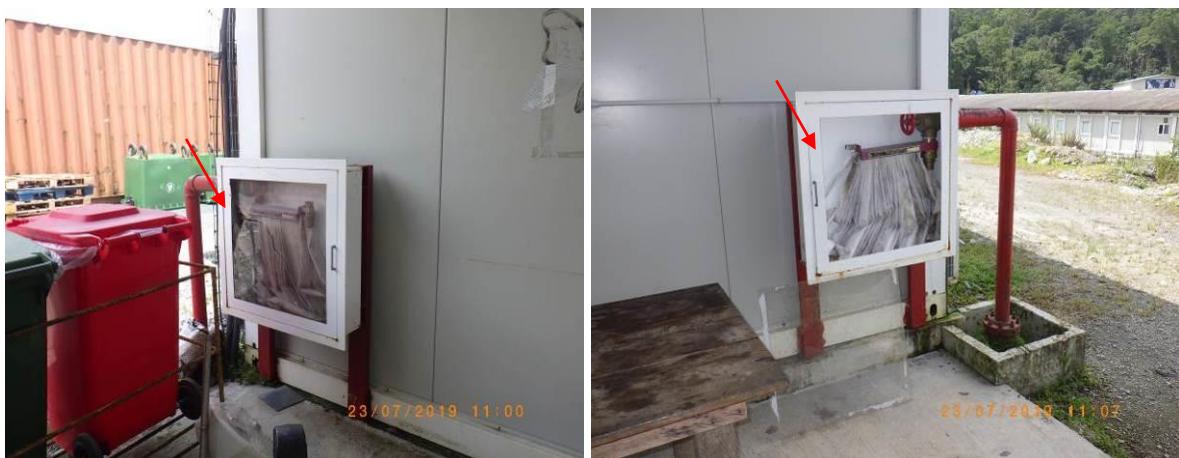
Imágenes 178 y 179. Gabinetes de mangueras contra incendios dañados en el Campamento Cobre (979118 N/ 540033 E)

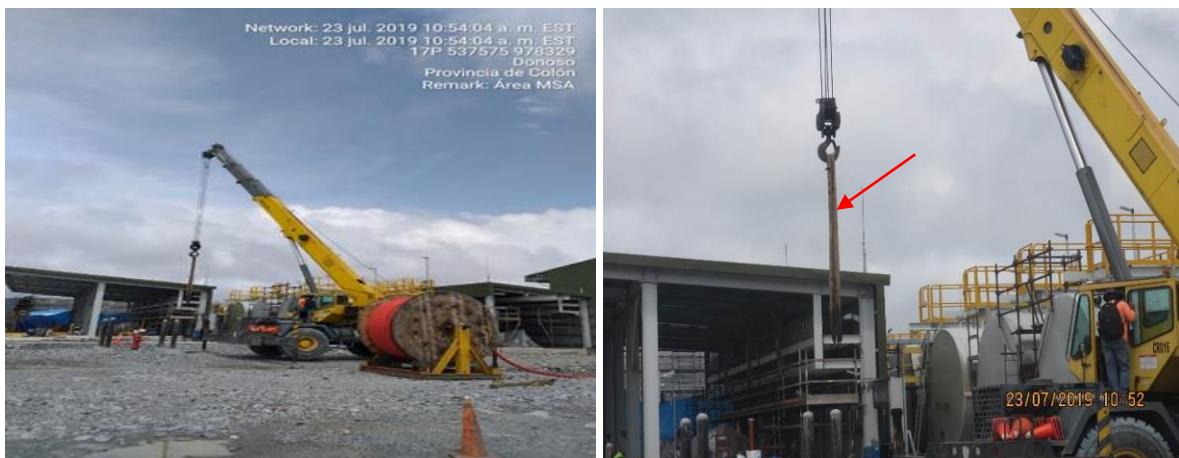
Imágenes 182 y 183. Correa de la eslinga de grúa sin inspección, en el Área MSA (978449 N/ 537164 E)

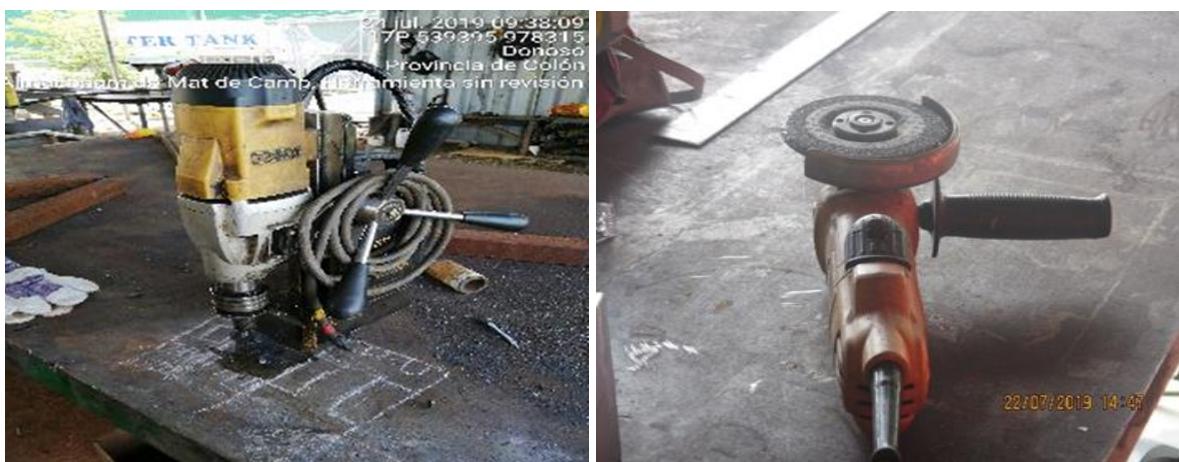
Imágenes 184 y 185. Equipos sin la revisión mensual en el Almacén de materiales de campamentos (978644 N/ 538309 E) y Taller de trituradoras (978644 N/ 538309 E)

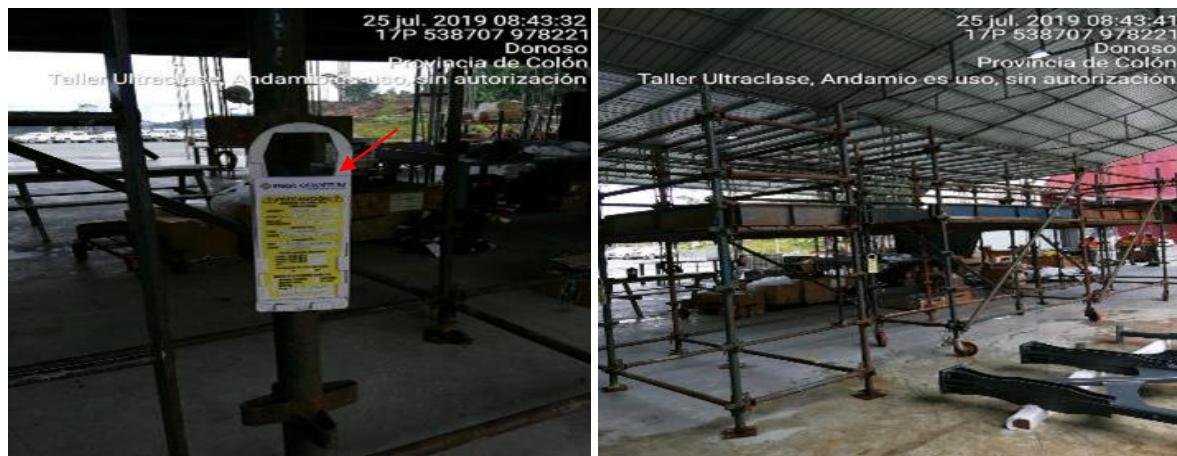
Imágenes 188 y 189. Uso de un andamio sin autorización ni libranza, en el Taller de Mantenimiento de equipo Ultraclase (978221 N/ 538707 E)

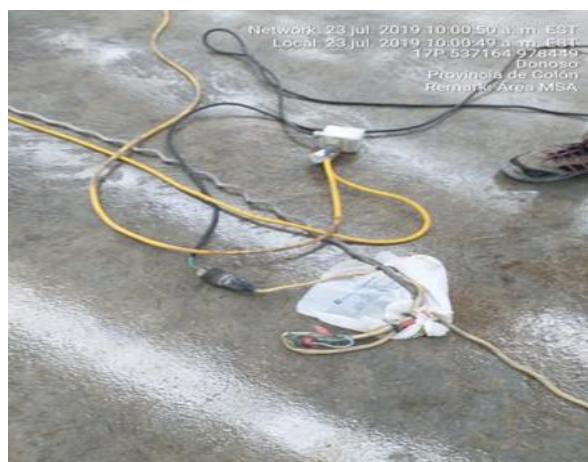
Imagen 190. Extensión eléctrica con cables descubiertos en el Área MSA (978449 N/ 537164 E)

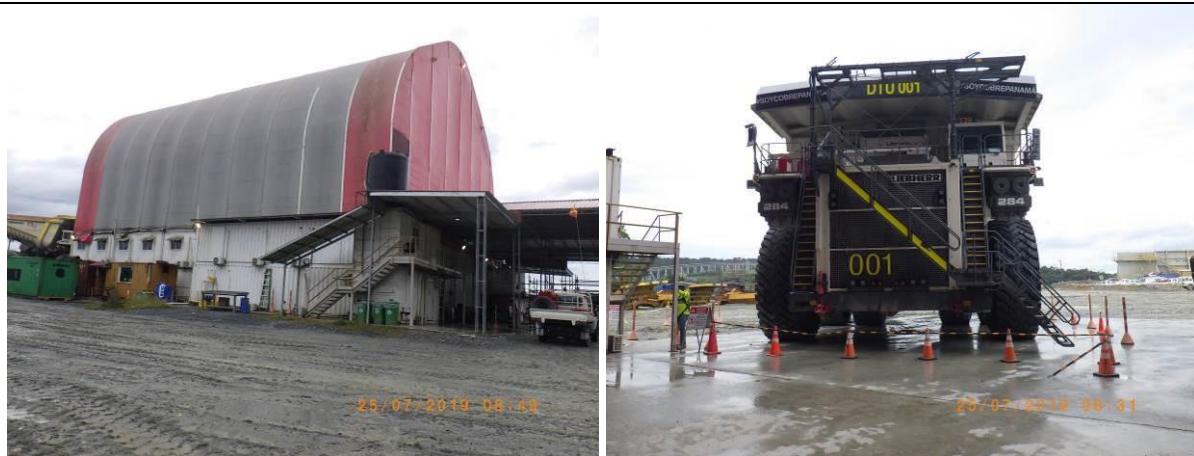
Imágenes 191 y 192. Ausencia de ATS en el Taller de Mantenimiento de equipo Ultraclase (978221 N/ 538707 E)

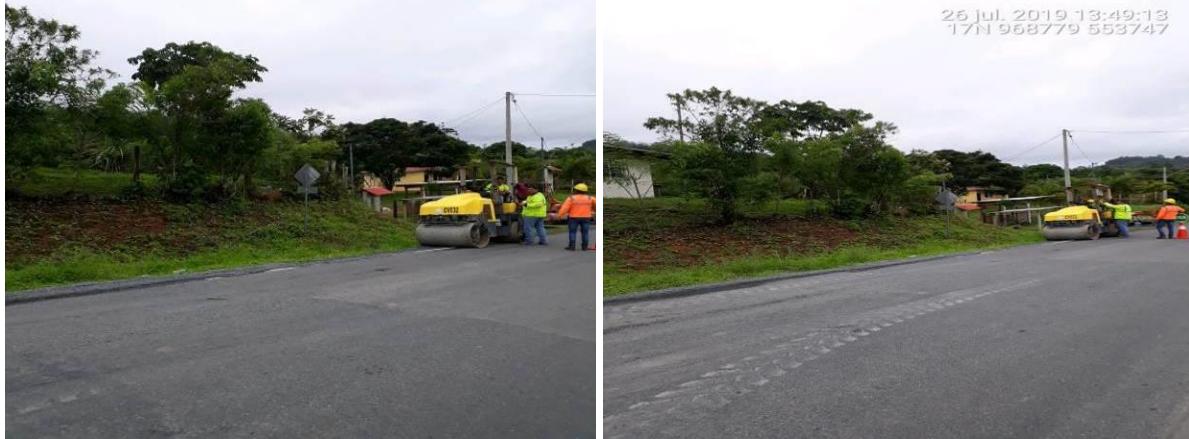
En el periodo de evaluación, se observó el mantenimiento que se realizaba en la vía de Llano Grande (ver imágenes 215 y 216).

Imágenes 215 y 216. Mantenimiento en la vía de Llano Grande (968779 N/ 553747 E)

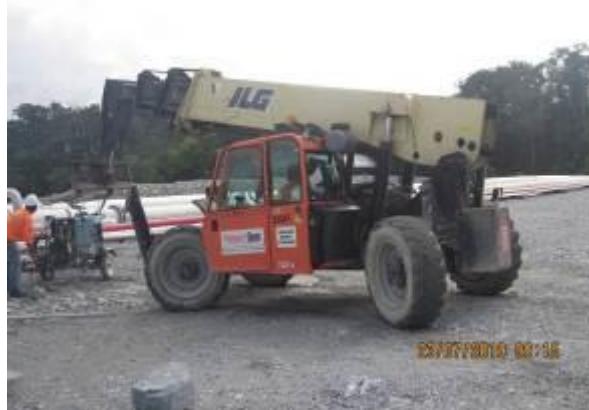
Durante la inspección realizada, se evidenció que algunas maquinarias no contaban con el checklist de seguridad de equipos (ver imágenes 221 a 223). Otros sí contaban con el formulario (ver imágenes 224 a 237), pero en dos (2) máquinas se evidenció que los neumáticos estaban desgastados y con corte en la rodadura (ver imágenes 238 y 239).

Imagen 221. Montacarga en el Área MSA, sin el checklist

de seguridad de equipos (978577 N/ 537832 E)

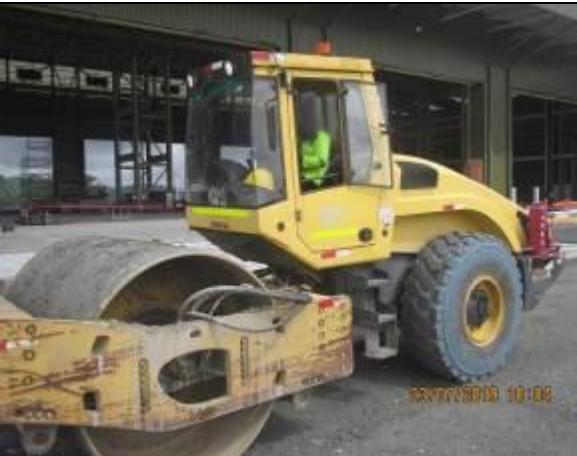
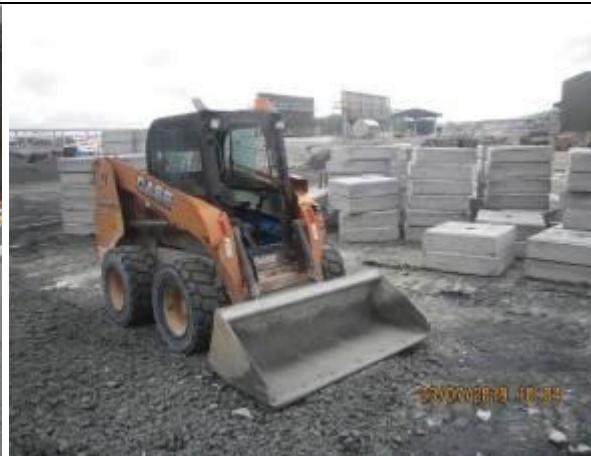
Imágenes 222 y 223. Compactadora de rodillo y mini pala cargadora en el Área MSA, sin checklist de seguridad de equipos (978362 N/ 537229 E)

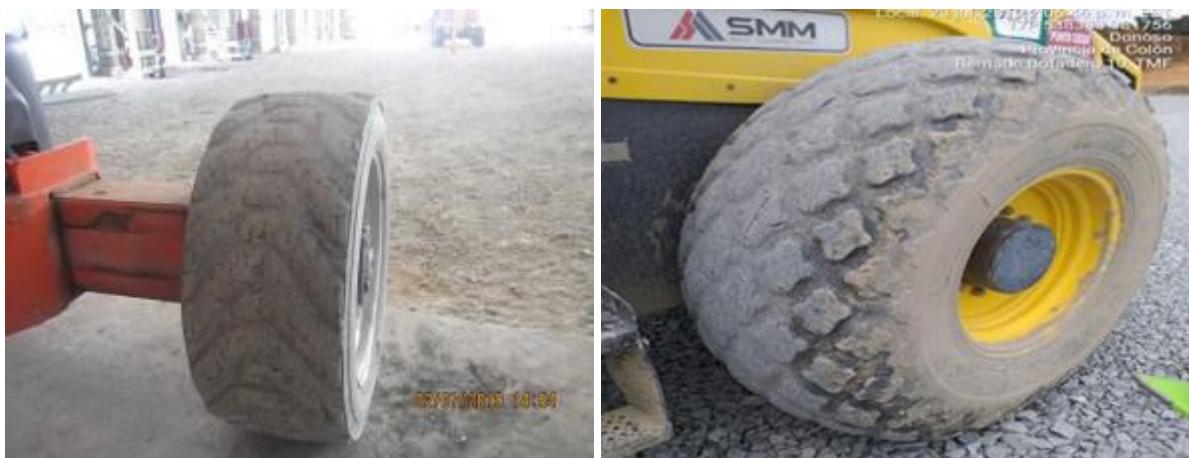
Imágenes 238 y 239. Montacarga en el Taller trituradora (978666 N/ 538281 E) y compactadora de rodillo en el Depósito de Material Estéril 10 de TMF (981757 N/ 538333 E)

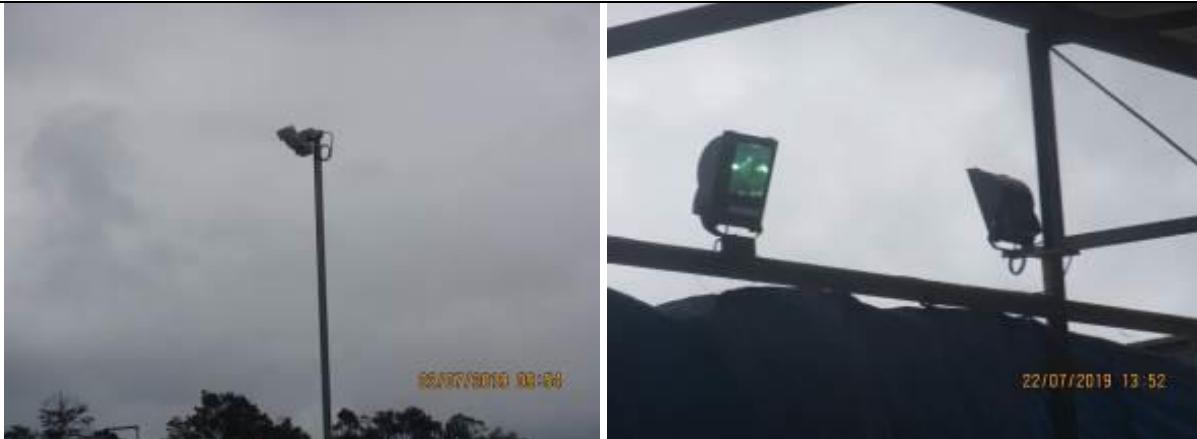
Durante la inspección, se evidenció que las luminarias tienen un dispositivo de cubrimiento, que minimiza la cantidad de luz (ver imágenes 240 y 241).

Imágenes 240 y 241. Vistas de las luminarias en el Área 22 (978403 N/ 538456 E)

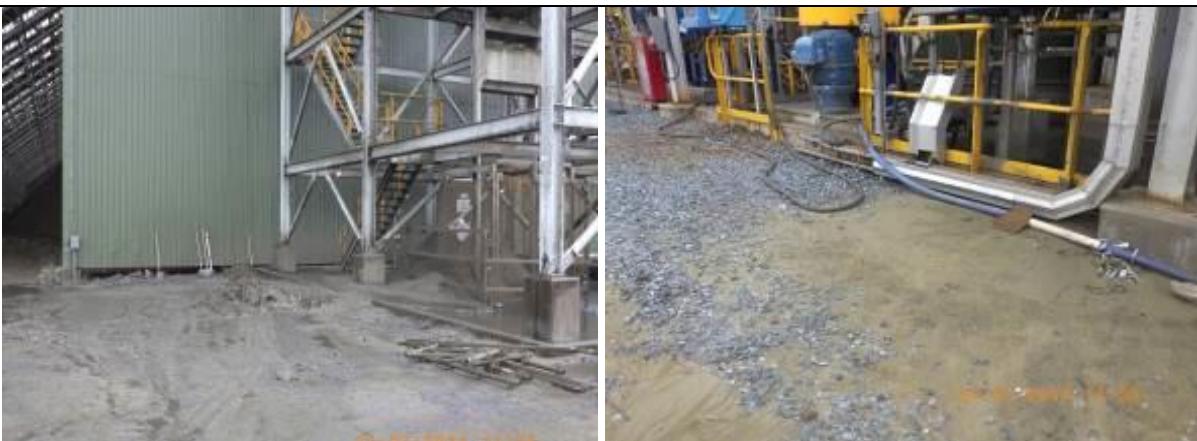
Durante la inspección no se observaron las mejores prácticas operacionales en el Área de Almacenamiento de Cobre (ver imagen 242) y el Área de Filtración (ver imagen 243).

Imágenes 242 y 243. Derrames de concentrado de cobre sin mitigar en el área Almacenamiento de Cobre (996785 N/ 533819 E) y Planta de filtración (996347 N/ 533843 E)

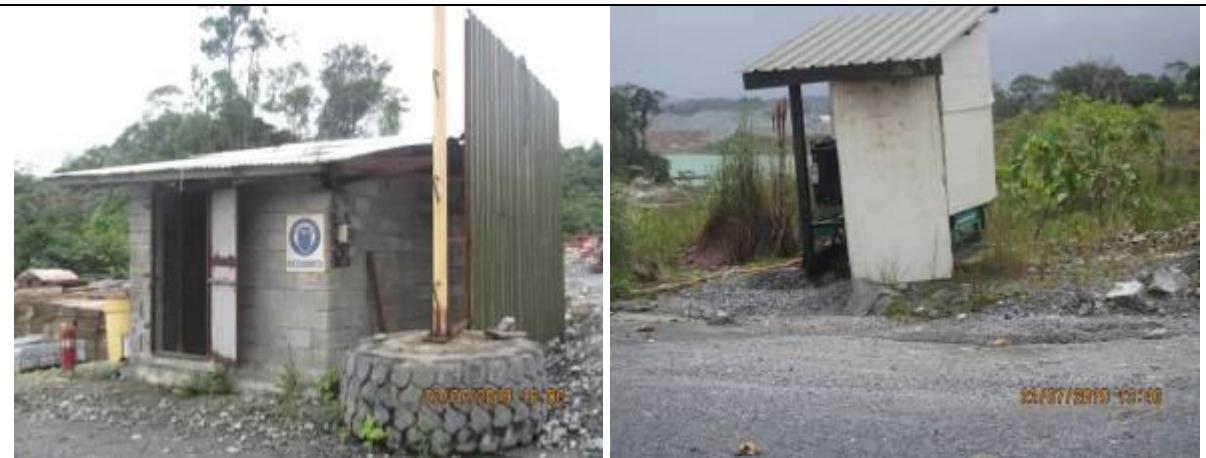
Tal cual como se muestra en las imágenes 258 y 259, a los generadores que lo requerían se les colocó una barrera física para amortiguar el ruido. Mientras que, otros generadores son de última generación y traen sus mecanismos de amortiguamiento sonoro de fábrica (ver imágenes 260 y 261).

Imágenes 258 y 259. Generadores eléctricos con barrera acústica en el Área 64  
(978311 N/ 538900 E)

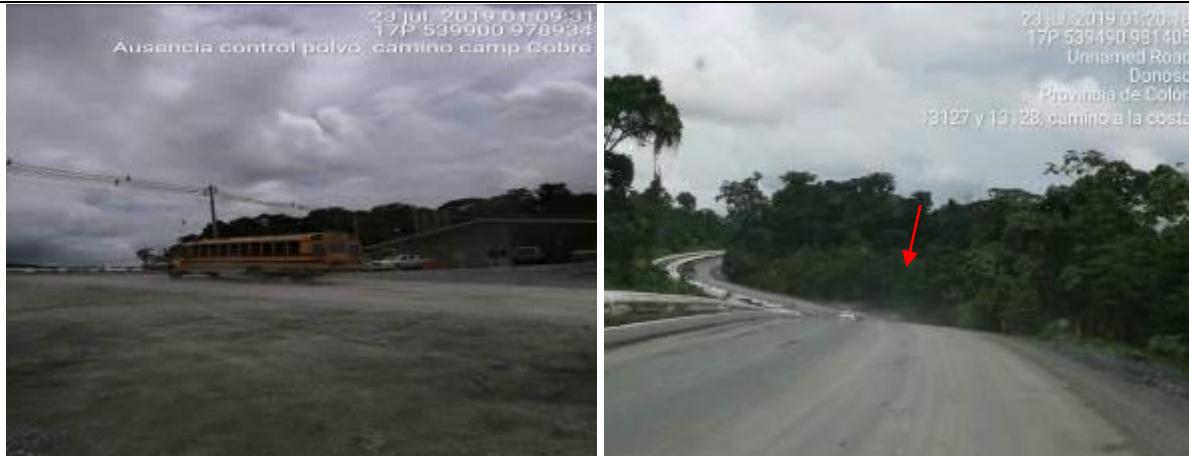
A manera de observación, durante la inspección se evidenció en el camino hacia el Campamento Cobre y Camino a la Costa, que se requiere aumentar la frecuencia de riego (ver imágenes 266 y 267).

Imágenes 266 y 267. Falta de control de polvo en el camino hacia el Campamento Cobre (978934 N/ 539909 E) y Camino a la Costa (981405 N/ 539490 E)

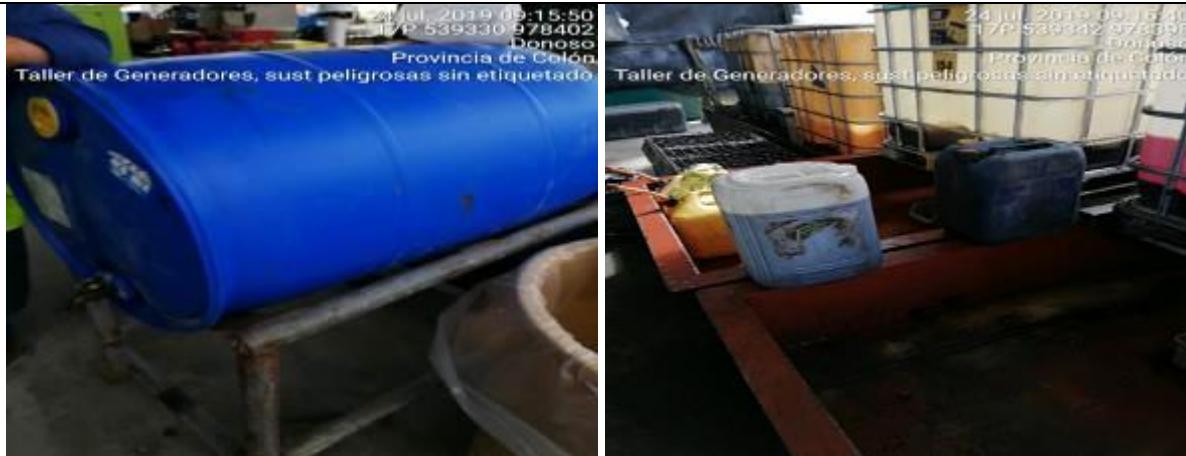
Tal como se muestra en las imágenes 276 a 278, se evidenció en algunos frentes de trabajo, que había recipientes de aceites y combustibles sin su debida identificación; al igual que envases inapropiados para el almacenamiento de sustancias peligrosas (ver imágenes 279 y 280).

Imagenes 276 y 277. Recipiente que contiene sustancia peligrosa sin etiquetado en el Taller de Generadores (978402 N/ 539330 E)

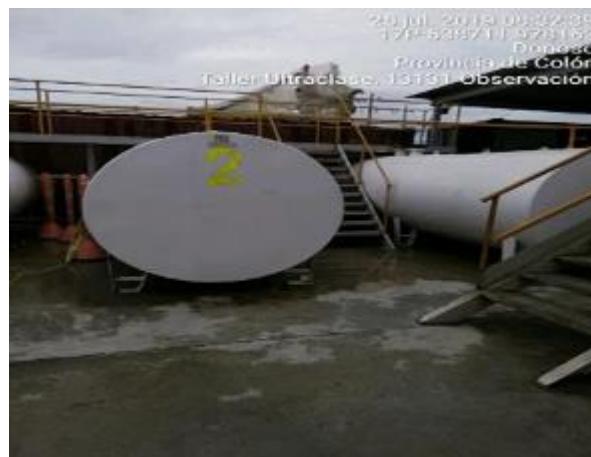
Imagen 278.Tanque de aceite sin rótulo del contenido en el Taller de Mantenimiento de equipos Ultraclase (978163 N/ 538711 E)

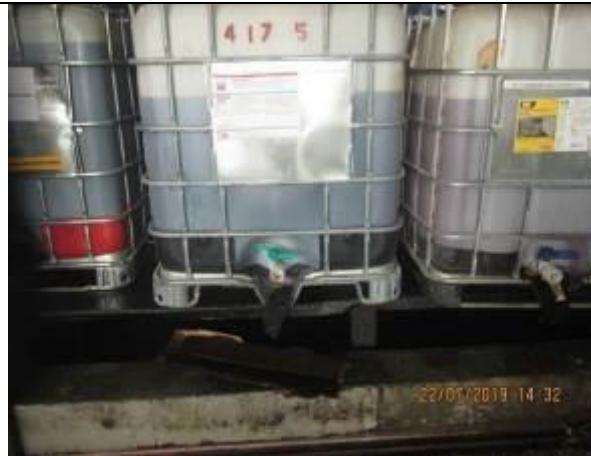
Durante la inspección se observaron algunos frentes de trabajo donde no se tenían la MSDS (ver imágenes 281 a 289). Otros contaban con el portafolio, mas no estaba actualizado (ver imagen 290 a 293).

Imagen 289. Ausencia de MSDS en el Taller de grúas  
(978694 N/ 538422 E)

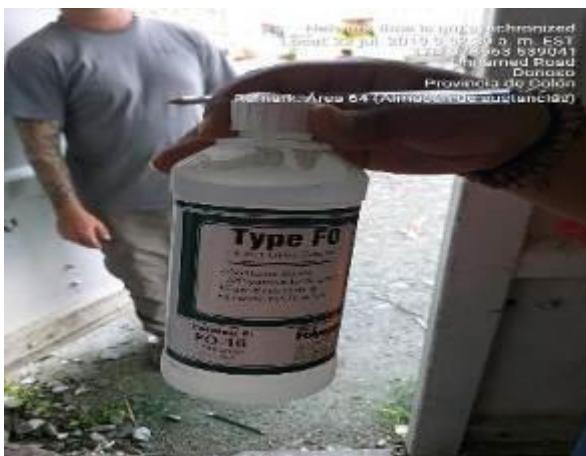
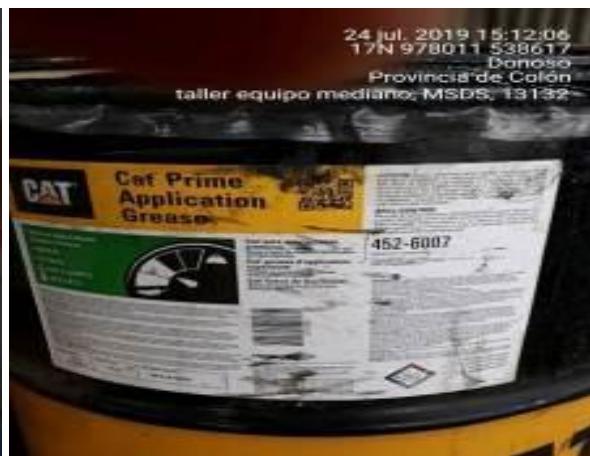
Imágenes 290 y 291. Sustancias con MSDS no actualizadas en el Portafolio del Área 64 - Almacén de sustancia peligrosas (978558 N/ 539049 E) y Taller de Mantenimiento de equipo mediano (978011 N/ 538617 E)

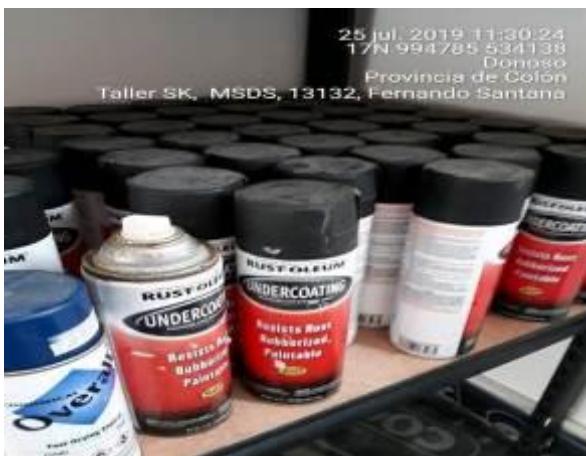
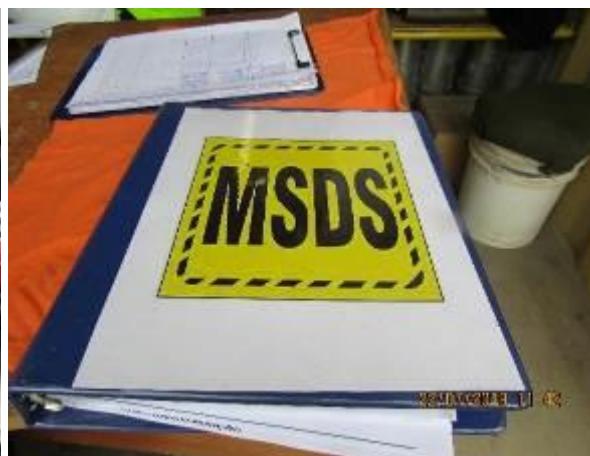
Imágenes 292 y 293. MSDS no actualizada en el Portafolio del Taller de servicios generales SK (994785 N/ 534138 E) y Área 22 Frente a CONAPRED (978409 N/ 538429 E)

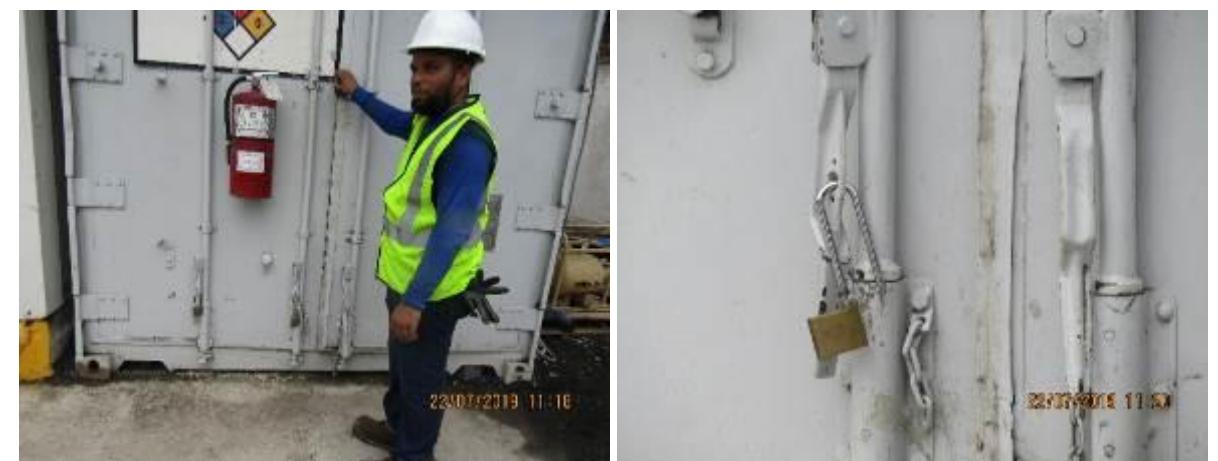
Como parte de los procedimientos operacionales en las instalaciones de reactivos, las sustancias están debidamente identificadas y cuentan con las MSDS (ver imágenes 305 y 306). No obstante, se evidenció que un depósito en Sitio Mina tenía el candado abierto (ver imágenes 307 y 308).

Imágenes 307 y 308. Instalaciones de reactivos en el Área 22 (978403 N/ 538842 E)

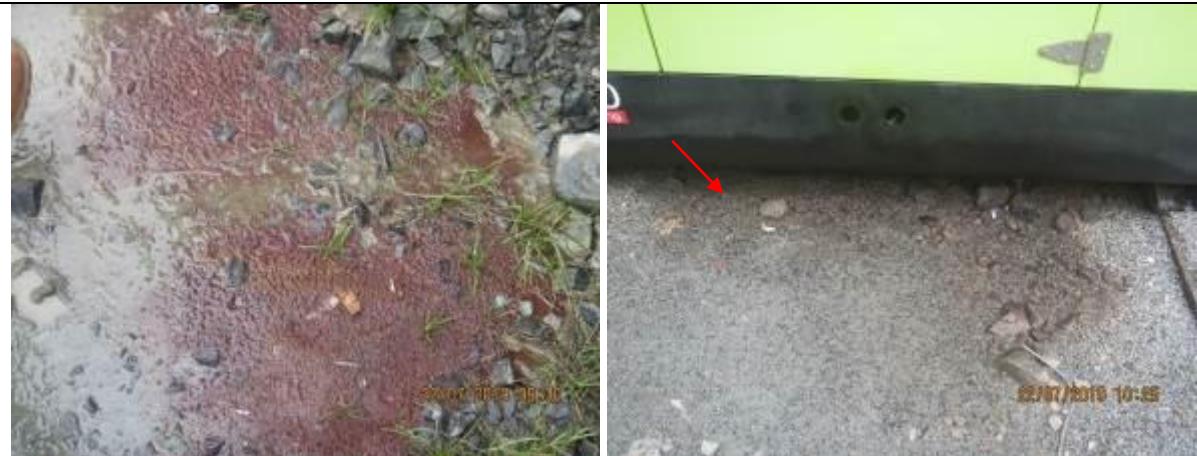
En los siguientes frentes de trabajo, se evidenciaron derrames de hidrocarburo sin su debida mitigación; en otros casos, se colocó aserrín para mitigar mas no se retiró del área (ver imágenes 309 a 327).

Imagen 309 y 310. Derrame de hidrocarburo en dos lugares del Área 64 (978536 N/ 538973 E) y Área 64 frente a Cable Yard (978323 N/ 538943 E)
