## ANEXO 1. REGISTRO FOTOGRÁFICO

### REGISTRO FOTOGRÁFICO DEL NIVEL DE CUMPLIMIENTO DE LOS COMPROMISOS DEL PLAN DE MANEJO AMBIENTAL (PMA), DEL ESTUDIO DE IMPACTO AMBIENTAL (EsIA) Y SOCIAL, ADENDAS, LA RESOLUCIÓN APROBATORIA DEL PROYECTO “MINA DE COBRE PANAMÁ” Y SUS MODIFICACIONES APROBADAS.

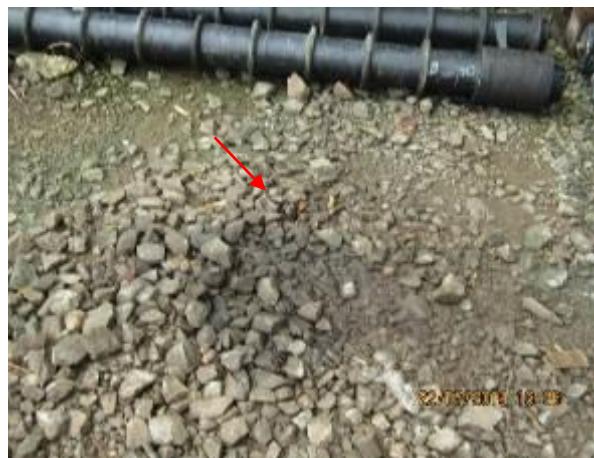
En los siguientes frentes de trabajo, se evidenciaron derrames de hidrocarburo sin su debida mitigación; en otros casos, se colocó aserrín para mitigar mas no se retiró del área (ver imágenes 309 a 327).

Imágenes 311. Derrame de hidrocarburo en el Área 22 frente al Taller Sandblasting (978363 N/ 538133 E)

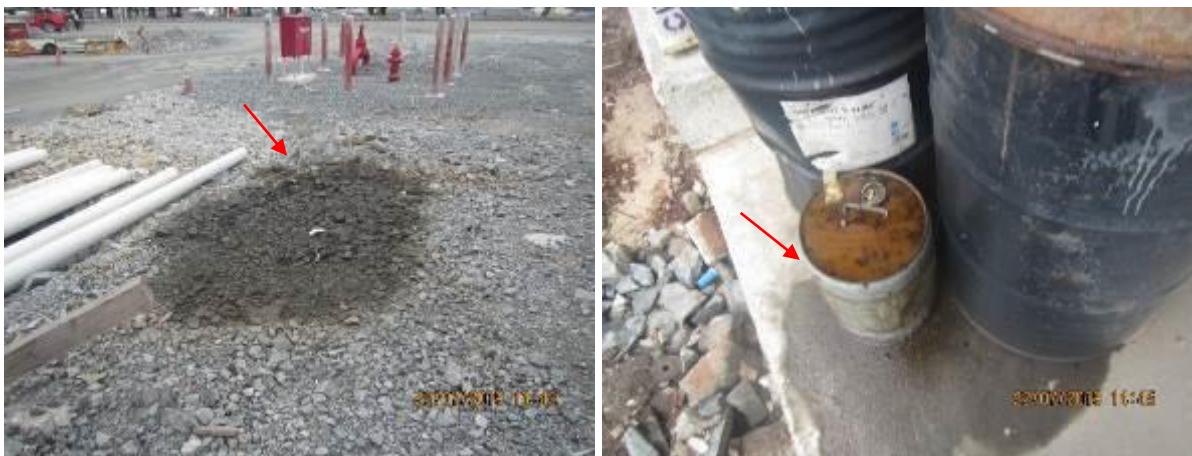
Imágenes 312 y 313. Derrame de hidrocarburo en el Taller de trituradoras (978694 N/ 538305 E)

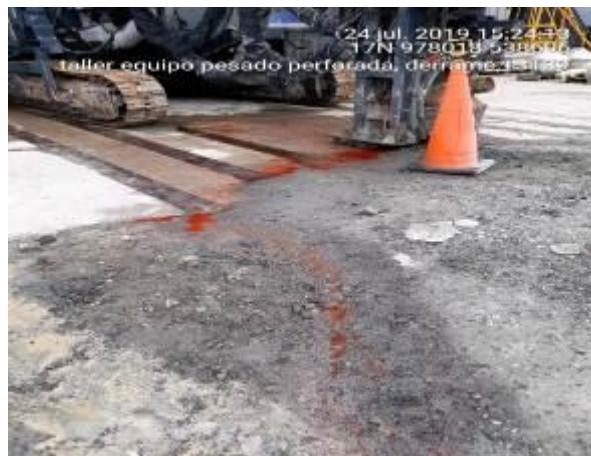
Imágenes 322 a 324. Derrame proveniente de una transmisión (978018 N/ 538696 E), huella de derrame (978110 N/ 538695 E) y derrame de combustible en el Taller de Mantenimiento de equipos pesados (978058 N/ 538646 E) en el Taller de Mantenimiento de equipos pesados

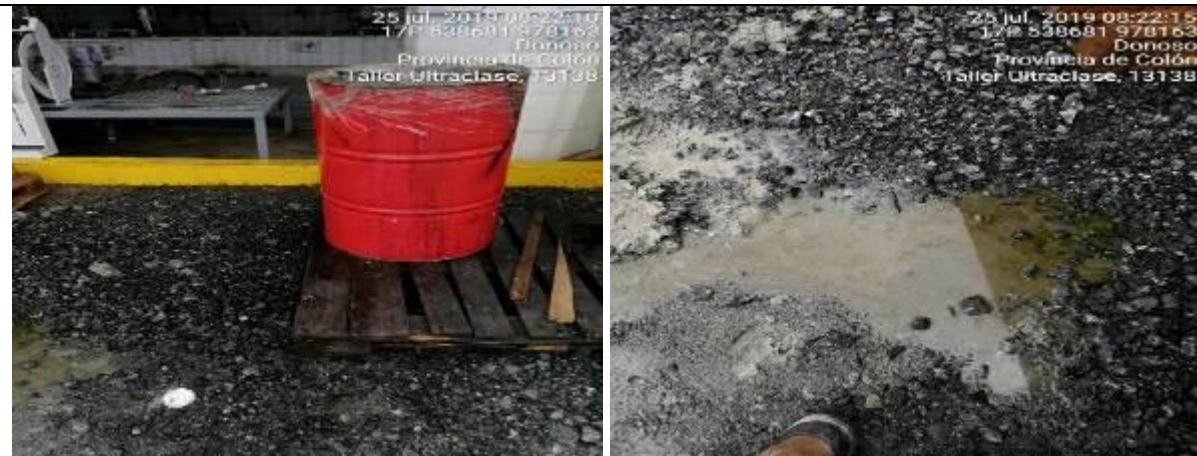
Imágenes 325 y 326. Derrame de hidrocarburo en el Taller de Mantenimiento de equipos Ultraclase (978163 N/ 538681 E)

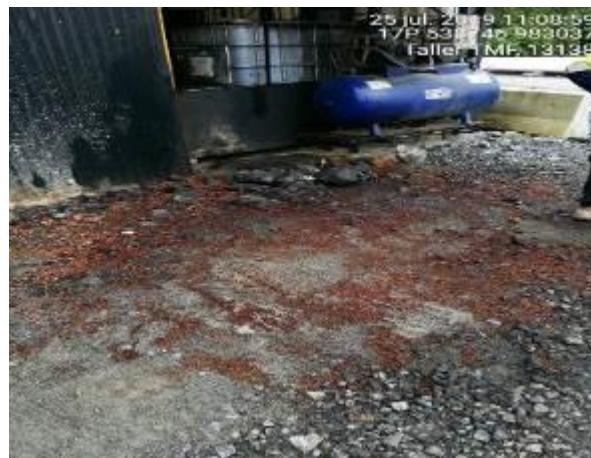
Imagen 327. Material contaminado sin retirar,  
en Taller de mantenimiento TMF (983037 N/ 538746 E)

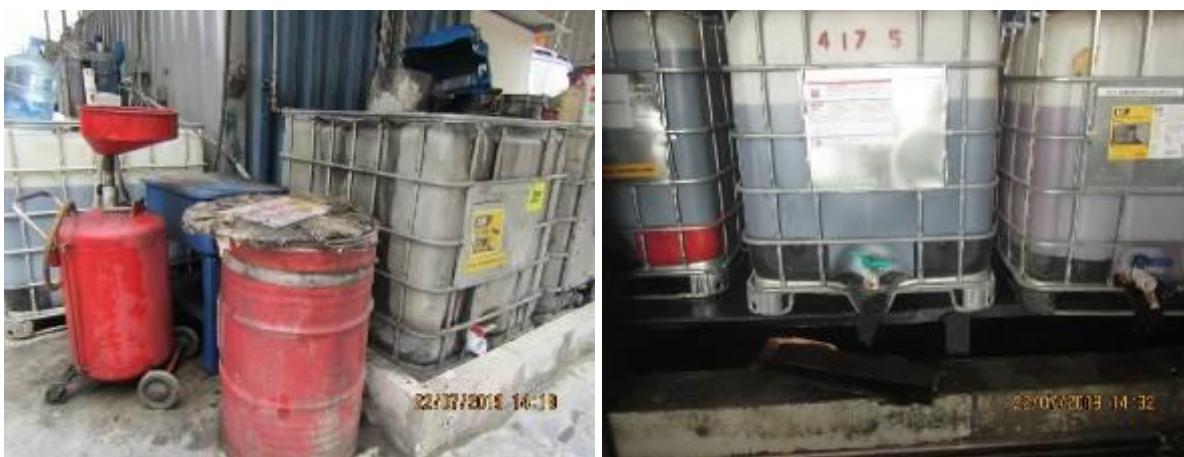
Durante la inspección se evidenció en los diferentes frentes visitados, la ausencia de un sistema de contención secundaria (ver imagen 328 a 344), una válvula dañada (ver imagen 344), fuga de agua grises (ver imagen 345 y 346). Por último, se recomendó la limpieza de las tinas de lavado de equipo pesado (ver imagen 347 y 348).

Imágenes 330 y 331. Ausencia de contención secundaria en Taller de Mantenimiento de Equipos Livianos (978747 N/ 538344 E) y Taller de grúas (978694 N/ 538422 E)

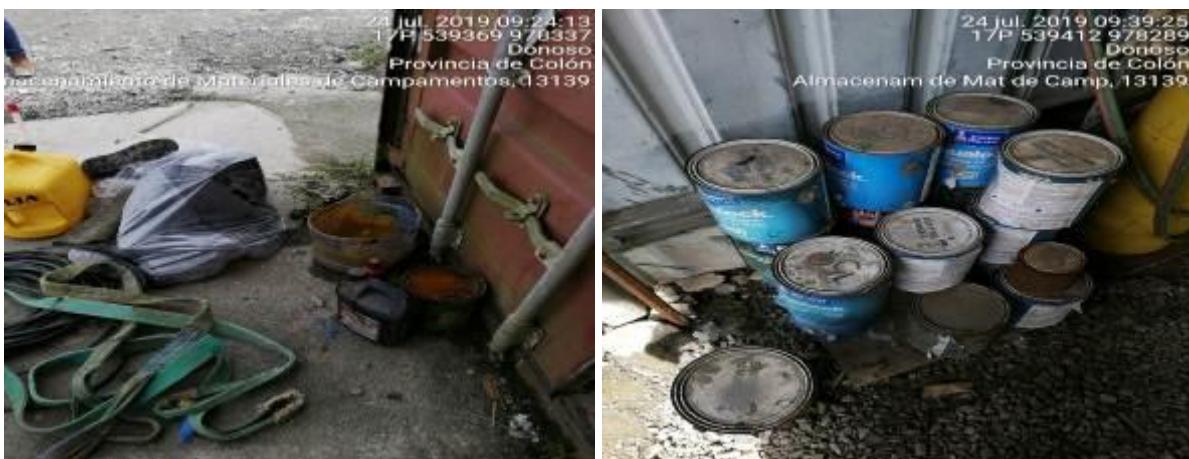
Imágenes 334 y 335. Recipiente de aceite (978337 N/ 539369 E) y recipientes de lubricantes (978289 N/ 539412 E) en el Almacén de materiales de campamentos sin tina de contención

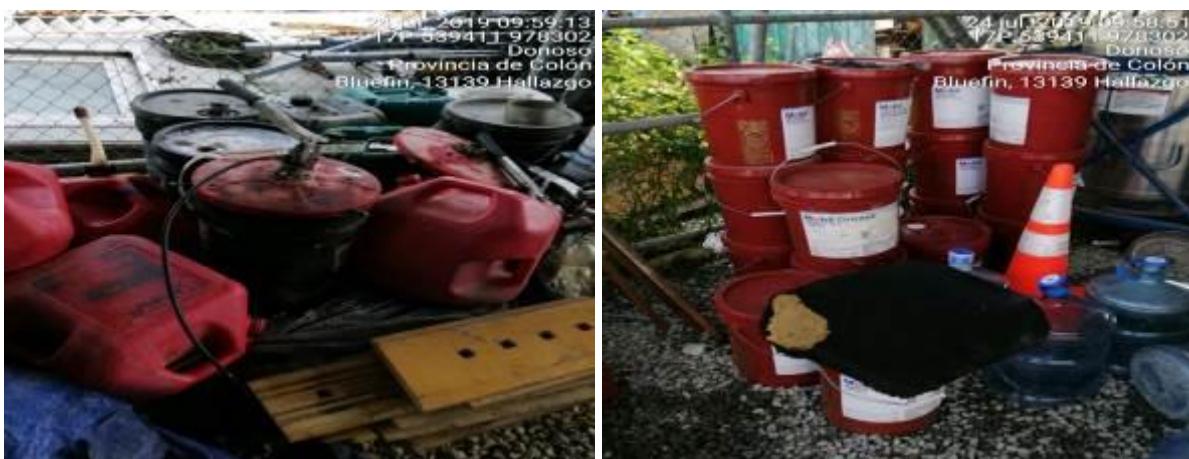
Imágenes 336 y 337. Recipientes con gasolina y tanques de lubricantes en el Taller de Bluefin, sin bandeja de contención (978302 N/ 539411 E)

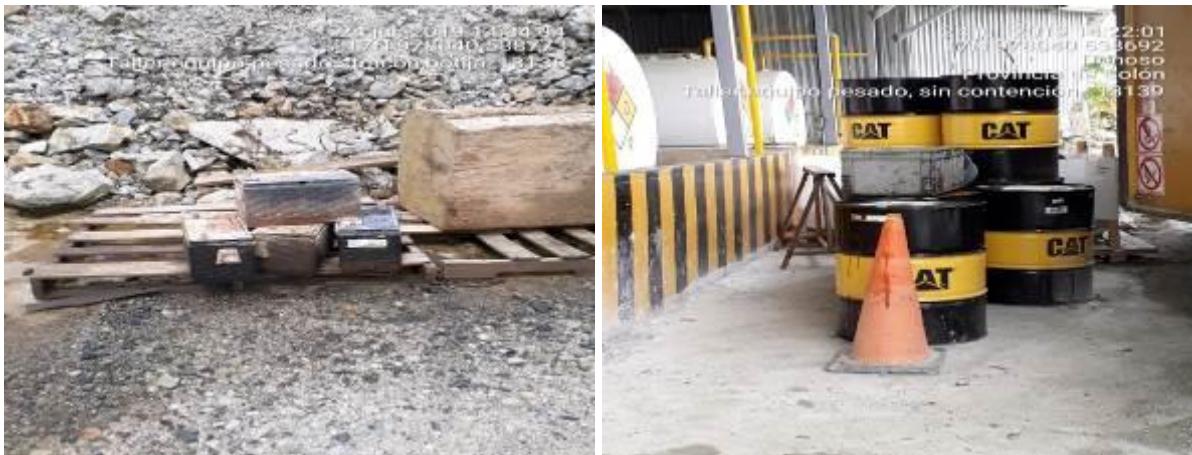
Imágenes 340 y 341. Baterías (978118 N/ 538688 E) y tanques de aceite (978040 N/ 538692 E) en el Taller de Mantenimiento de equipos pesados, sin contención secundaria

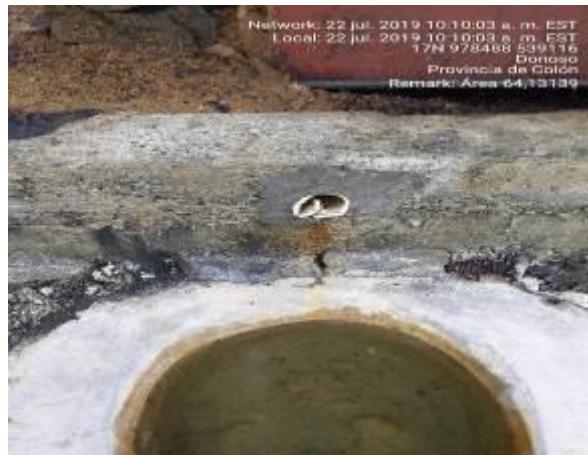
Imagen 344. Vista de la válvula dañada del sistema de contención en el Área 64 (978480 N/ 539116 E)

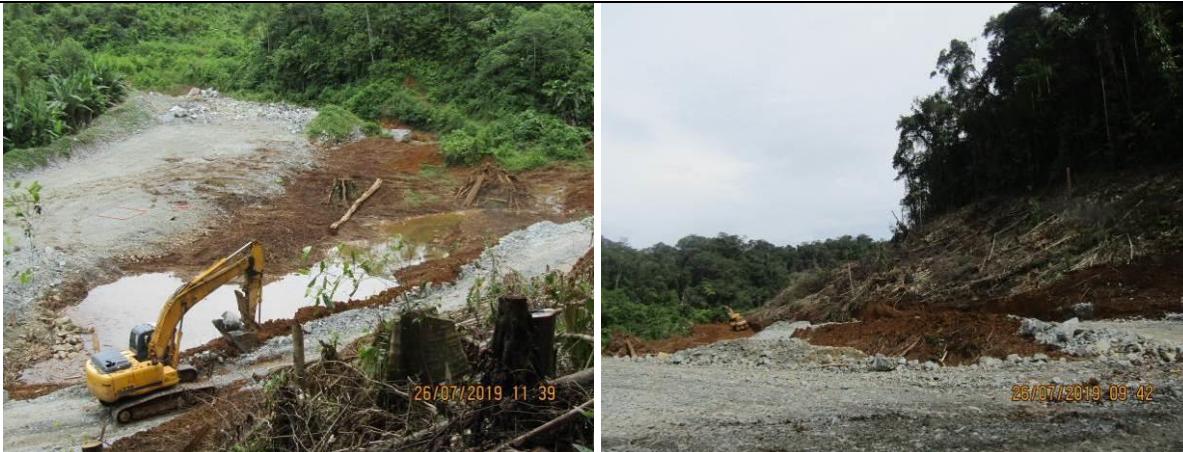
Durante la inspección en el Área Botija 188, sección C, se observaron trabajos de relleno del río Uvero (Del Medio), sin la implementación del plan de recate de peces (ver imágenes 371 y 372).

Imágenes 371 y 372. Relleno de un tramo del río Uvero (Del Medio), 976823 N/ 536320 E

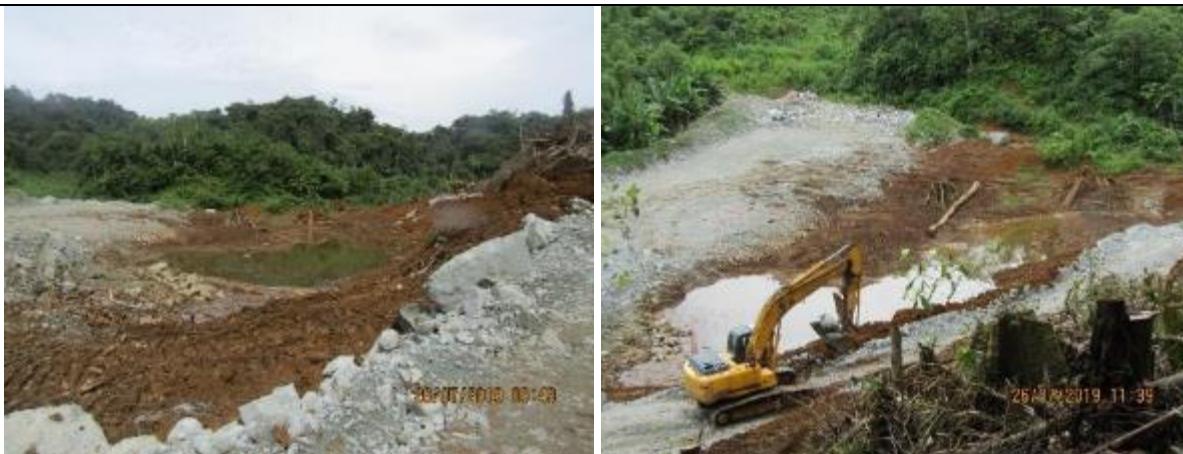
Se observaron trabajos de construcción, desbroce, movimiento de maquinaria y relleno; sin permiso de obra en cauce aprobado en el río Uvero (referido como Río Del Medio); ver imágenes 373 y 374.

Imágenes 373 y 374. Trabajos de construcción en río Uvero (referido como Río Del Medio) (976823 N/ 536320 E)

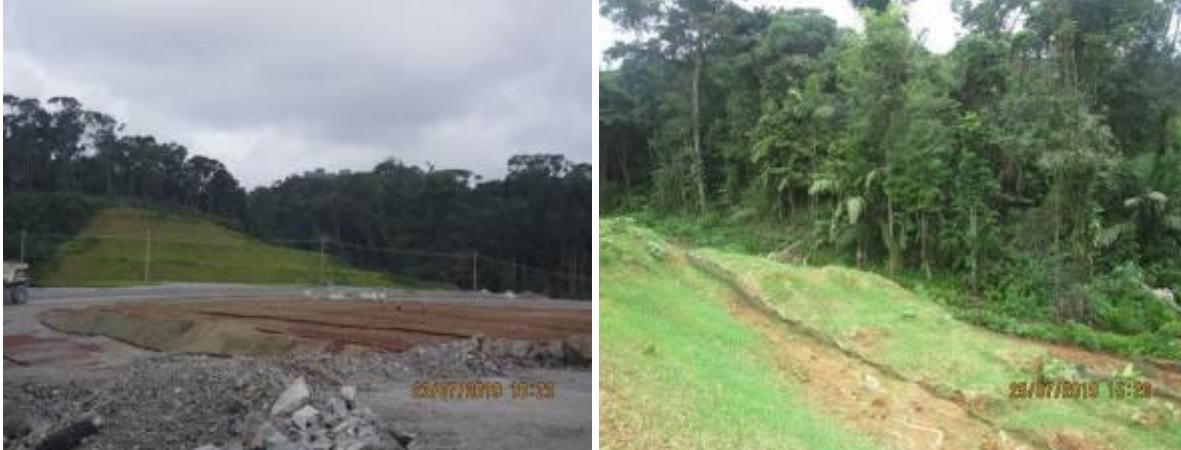
Imágenes 375 y 376. Construcción de barreras de sedimento en el Área MSA (978402 N/ 537159 E) y Antiguo polvorín (995187 N/ 534438 E)

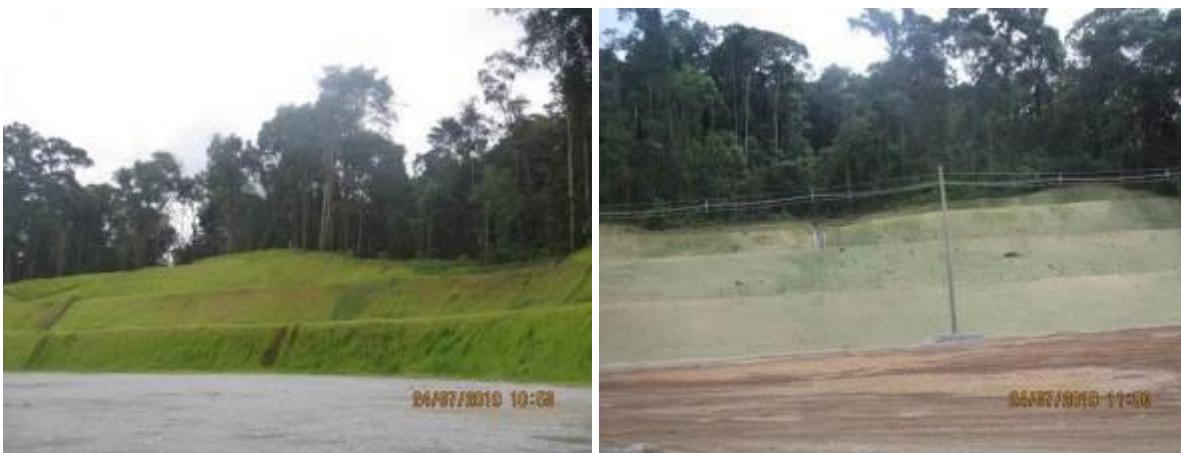
Imágenes 377 y 378. Control de sedimentos y erosión en el área donde se construirá el Centro de Visitantes (977223 N/ 540901 E)

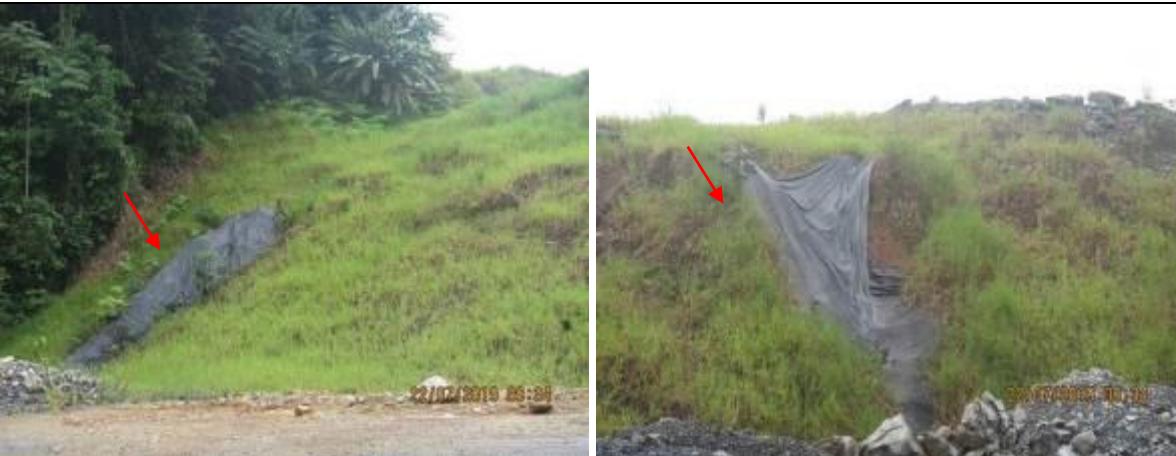
Imágenes 379 y 380. Cobertor temporal de plástico en zona expuesta en el Área 64  
(978521 N/ 538975 E)

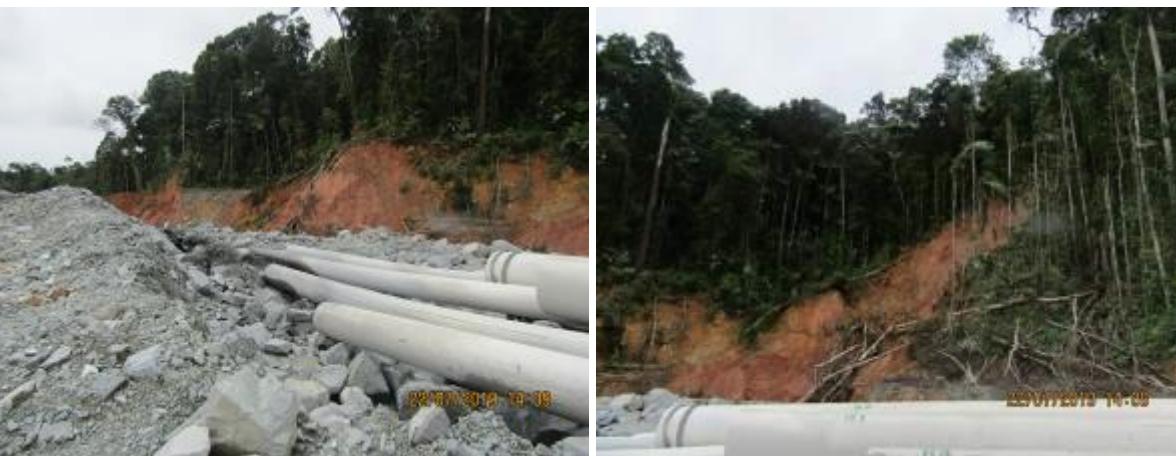
Durante la inspección, se observó en diferentes áreas del proyecto, la implementación del Plan de Control de Sedimentos y Erosión (ver anexo 375 a 380). Cabe señalar que, se evidenciaron áreas donde se requiere alguna medida de control de erosión (ver imágenes 381 a 383).

Imágenes 381 y 382. Ausencia de control erosión en sitio de descarga de agua de proceso  
(978556 N/ 537876 E)

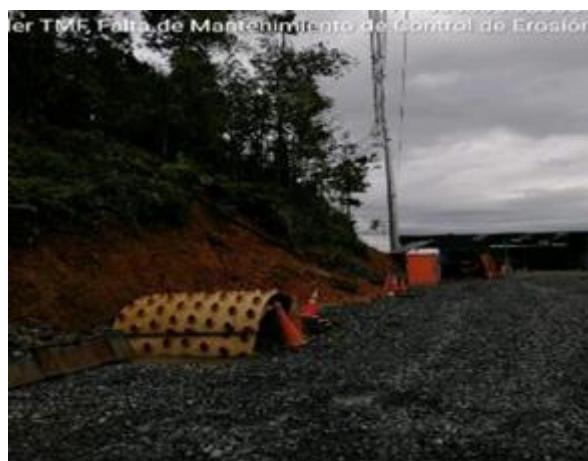
Imagen 383. Ausencia de control de erosión  
en el Taller TMF (983054 N/ 538806 E)

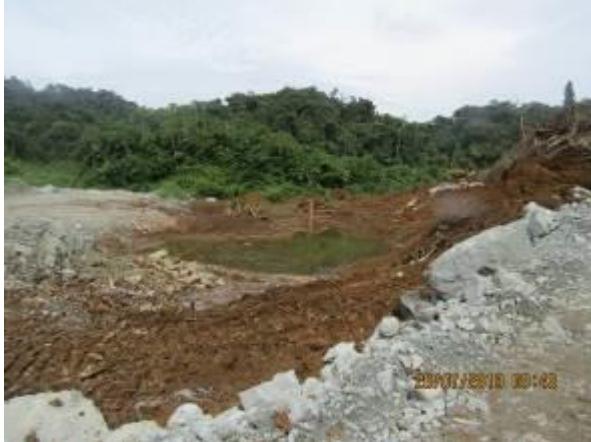
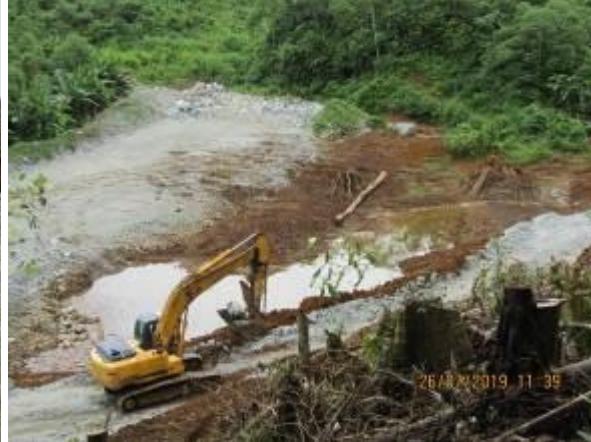
Durante la inspección se evidenció que se estaban realizando actividades de relleno en el curso del río Uvero; en el mismo no se había implementado ningún tipo de trampa de sedimentos que limitara el ingreso de sedimentos al cuerpo de agua (ver imágenes 384 y 385).

Imágenes 384 y 385. Vistas de las actividades en el curso de río Uvero  
(976823 N/ 536320 E)

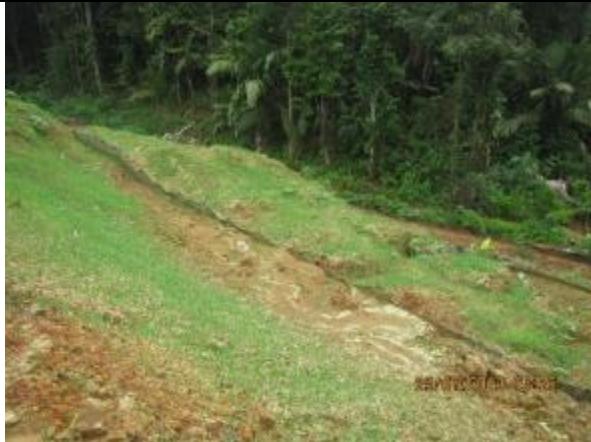
MPSA realizó la limpieza de los controles de erosión e implementación de hidrosiembra, en el Antiguo Polvorín Puerto (ver imágenes 386 y 387).

Imágenes 386 y 387. Sistemas de control de erosión y sedimentos en el Antiguo Polvorín en Sitio Puerto (995187 N/ 534438 E)

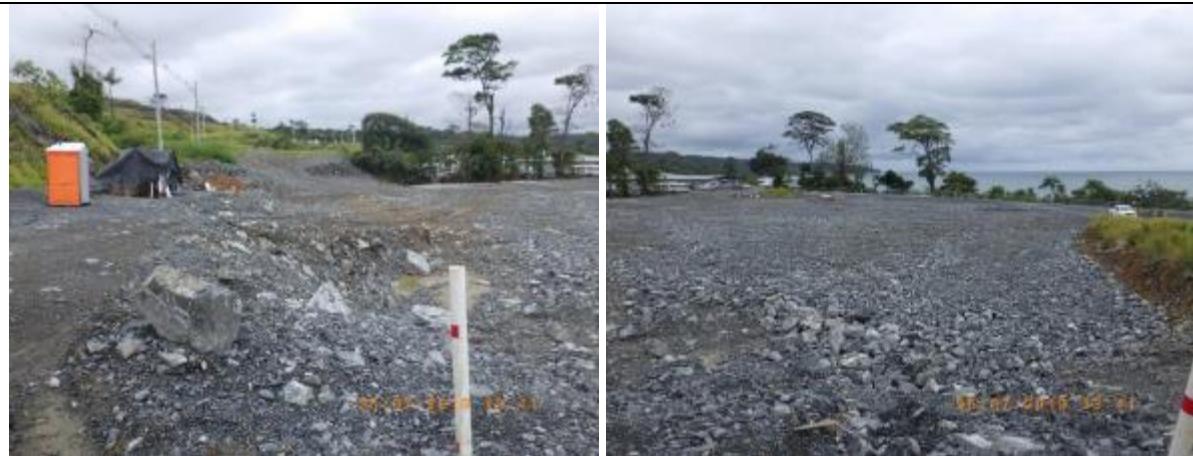
Culminación de actividades para la clausura de la Poza de sedimentación 7 en Puerto (ver imágenes 388 y 389).

Imágenes 388 y 389. Poza de sedimentación 7 en Puerto, clausurada (995731 N/ 533571 E)

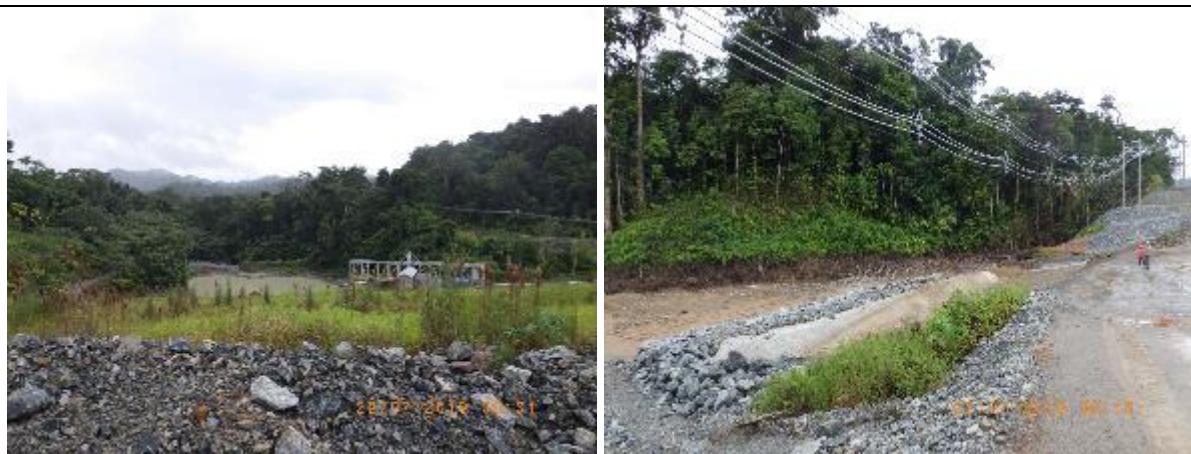
Dique 14 situado aguas abajo del área de Almacenamiento de Mineral (Stockpile) en la Planta de Procesos (ver imágenes 390 y 391).

Imágenes 390 y 391. Dique 14 ubicado aguas abajo del Stockpile en Planta de Procesos (977539 N/ 540195 E)

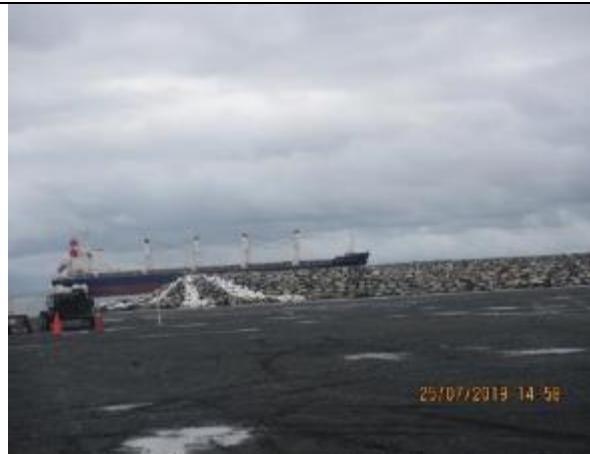
Construcción del Rompeolas y muelle ya finalizados (ver imagen 392).

Imagen 392. Área del Rompeolas y muelle  
(997132 N/ 533514 E)

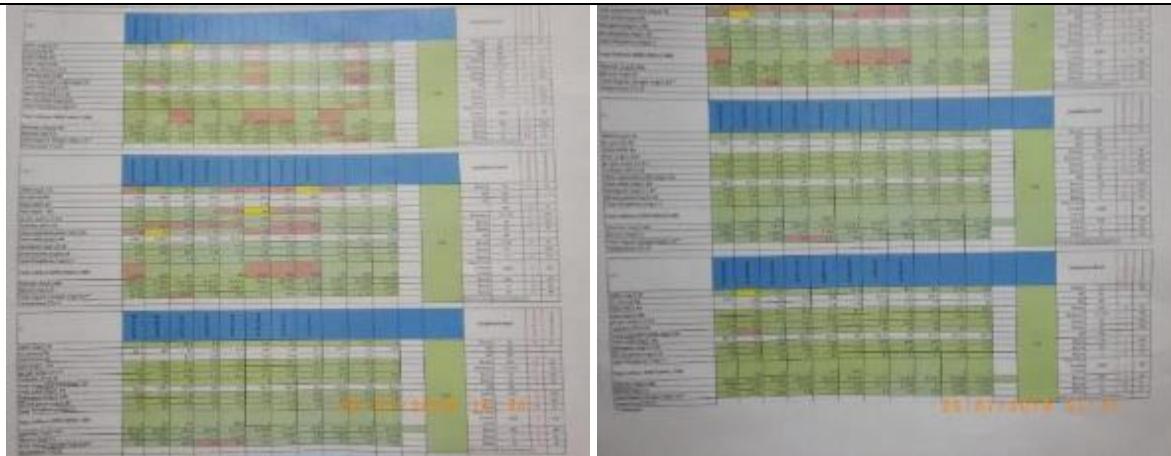
MPSA continúa el seguimiento semanal de los parámetros de operación de las plantas de tratamiento, tanto de Sitio Mina como de Puerto (ver imágenes 393 y 394).

Imágenes 393 y 394. Registro de control semanal de parámetros de operación en la descarga de las PTARs del proyecto (982068 N/ 539213 E)

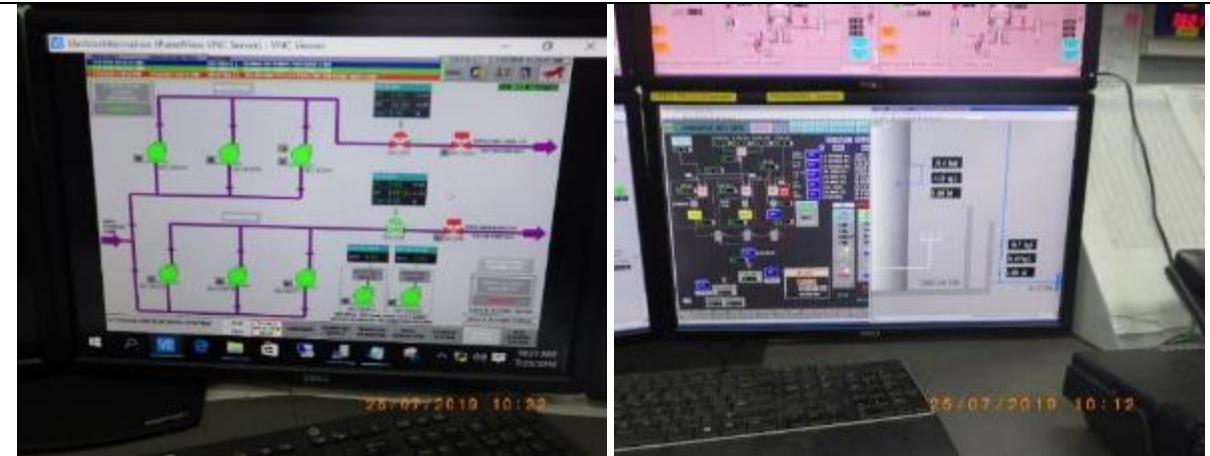
El sistema de electrocloración de la Planta de Generación Eléctrica no cuenta con un monitoreo permanente de concentración de cloro en la sala de control (ver imágenes 395 y 396).

Imágenes 395 y 396. Control del Sistema de electrocloración de la Planta de Generación Eléctrica (982068 N/ 539213 E)

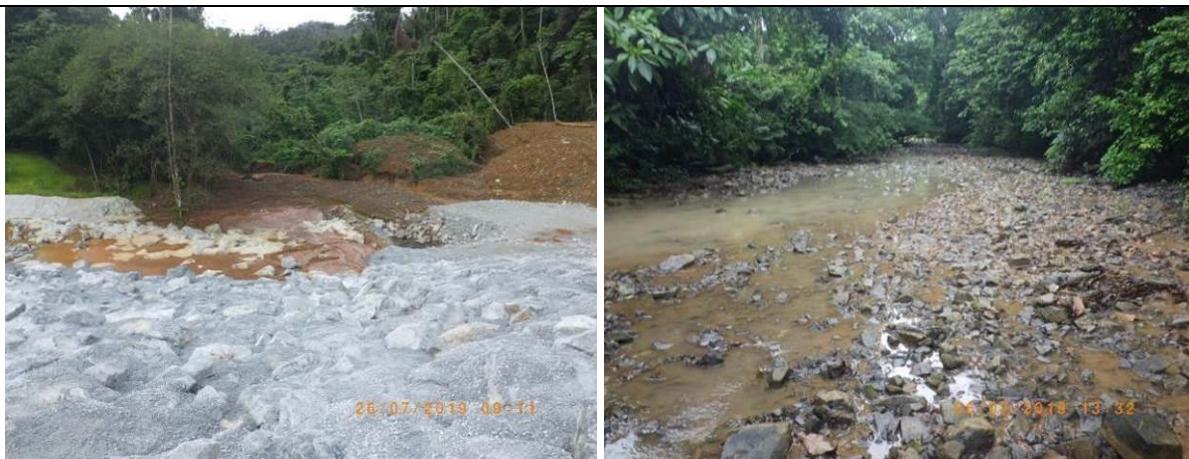
MPSA monitorea la cantidad de agua sobre la biodiversidad en el bosque tropical bajo, dónde se ubica el Proyecto; sin embargo; no se observaron las acciones correctivas correspondientes a la ausencia de la descarga de la Poza de sedimentación 12 A en el receptor del río Botija, dejando un tramo de 300 metros solo con agua de filtraciones y escorrentía como muestra las imágenes 405 y 406. Es importante mencionar que, aguas abajo ingresan dos tributarios (quebradas Sin Nombre) que alimentan el curso principal del río.

Imágenes 405 y 406. Punto de descarga de la última Poza de sedimentación (Pozzo 12 A) del proyecto, hacia el medio receptor (río Botija), dentro del Área de Evaluación de Impactos  
(976320 N/ 540576 E)

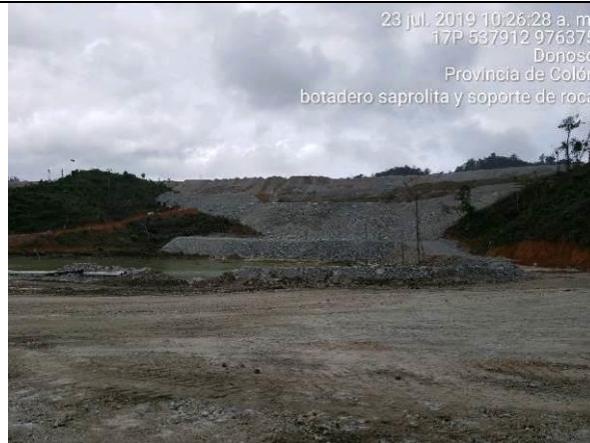
La saprolita y saprock removida durante la operación de apertura del Tajo (Pre-stripping) y ahora durante la delineación de la frontera de los límites exteriores del Tajo Botija, está siendo actualmente almacenada en el depósito de saprolita Norte y Sur (ver imagen 421).

Imagen 421. Depósito de Almacenamiento Sur de Saprolita, Tajo Botija (976375 N/ 537912 E)

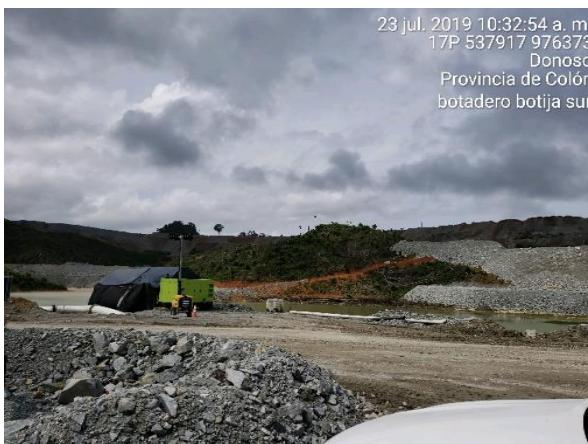
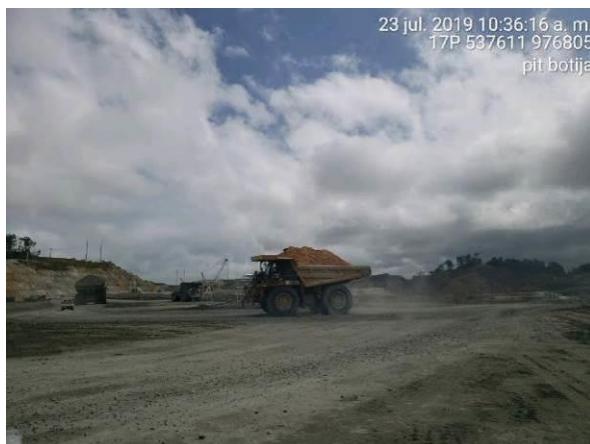
Siendo que las operaciones de excavación de esta capa siguen en curso, aún no se ha completado su remoción en su totalidad (ver imágenes 422 y 423).

Imágenes 422 y 423. Otra vista del Depósito de almacenamiento de saprolita, Tajo Botija (976373 N/ 537917 E), acarreo de este mismo material con camiones CAT 777 (976805 N/ 537611 E)

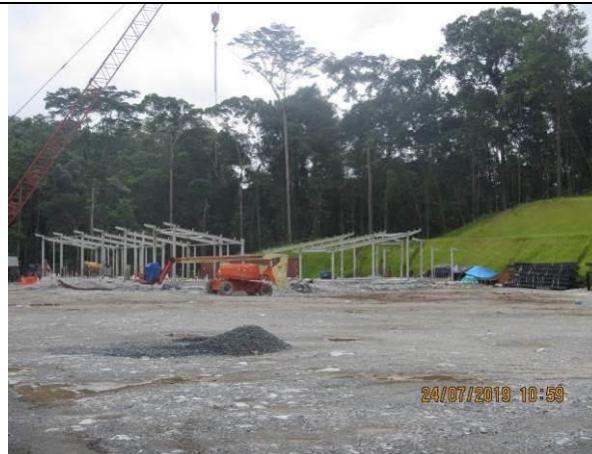
En el periodo de evaluación, se observó el avance de la construcción del Centro de Visitantes, que se ubicará al inicio del Camino de Acceso Este en dirección al Proyecto; el cual será utilizado por la empresa, para que las personas que asistan a la mina puedan generar beneficios indirectos (ver imagen 424).

Imagen 424. Construcción del Centro de Visitantes  
por la entrada del Camino de Acceso Este  
(977223 N/ 540901 E)
