**INFORME DE CUMPLIMIENTO AMBIENTAL
ESTUDIO DE IMPACTO AMBIENTAL CATEGORÍA II
PROYECTO
“RESIDENCIAL COLINAS DE PACORA”**

**RESOLUCIÓN DE APROBACIÓN:
DIEORA-IA 010-2006**

**LOCALIZACIÓN:
Corregimiento de Pacora, Distrito y Provincia de Panamá**

**INFORME N° 26
PERÍODO ABRIL 2019 - SEPTIEMBRE 2019**

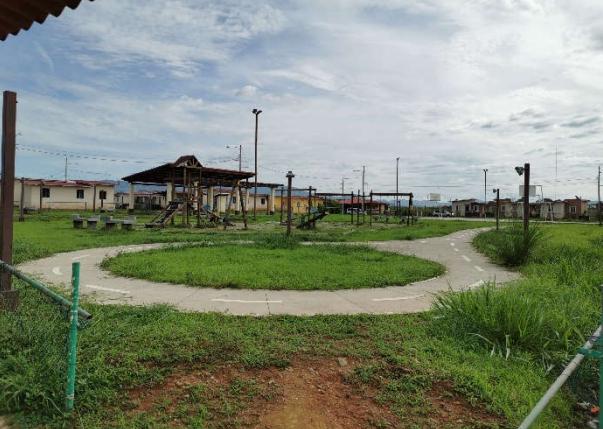
<p>Verificación de condiciones de canales pluviales e hidrosiembra. Los canales pluviales se encuentran despejados y la hidrosiembra se encuentra en adecuadas condiciones de color, cobertura horizontal y crecimiento.</p>
14.

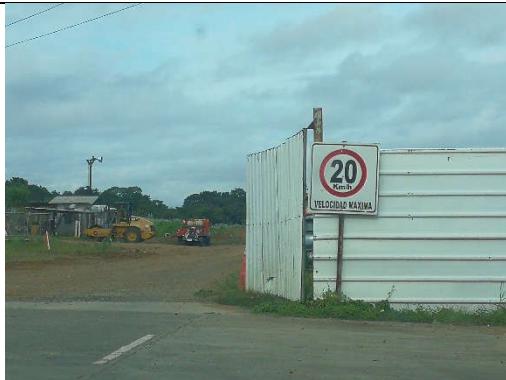
Se cuenta dentro del proyecto con letreros de reduzca la velocidad y el kilometraje máximo que pueden alcanzar dentro de la obra.
